**Rapport nummer:** 0000000849820-NL170  
**Inspectie plaats:** Almere  
**Bezichtigingdatum:** 07.09.2021  
**Vlag :** G-848-ZK

##### Mercedes A-Klasse;Hatchback;Petrol;Automatic;

fotografisch verslag

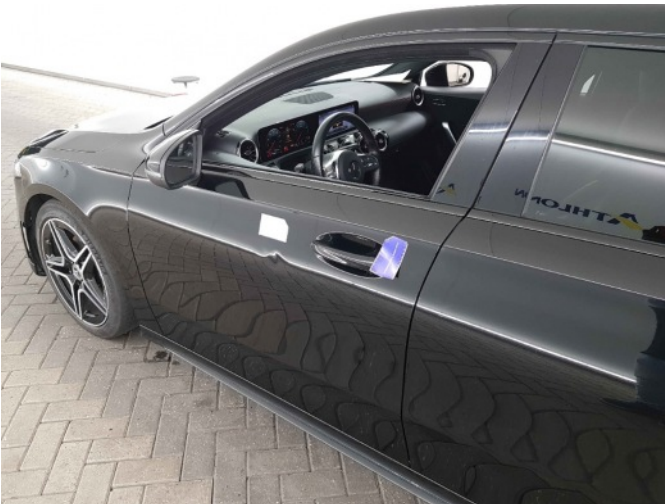
1. Portier voor - links

**Deuk/Deuken**

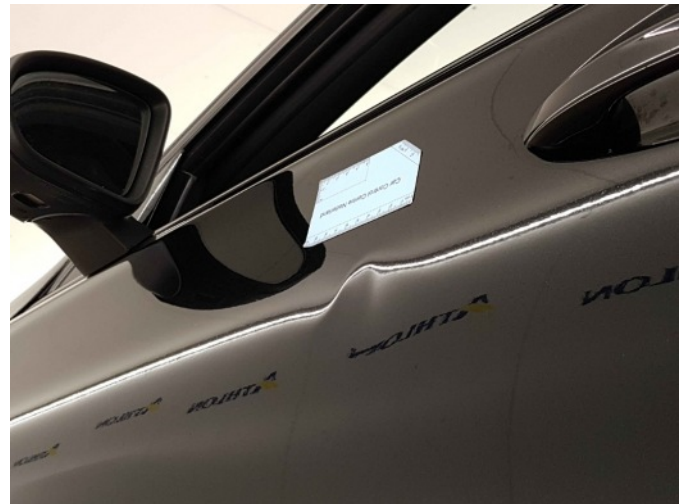
1. Portier voor - links

**Deuk/Deuken**

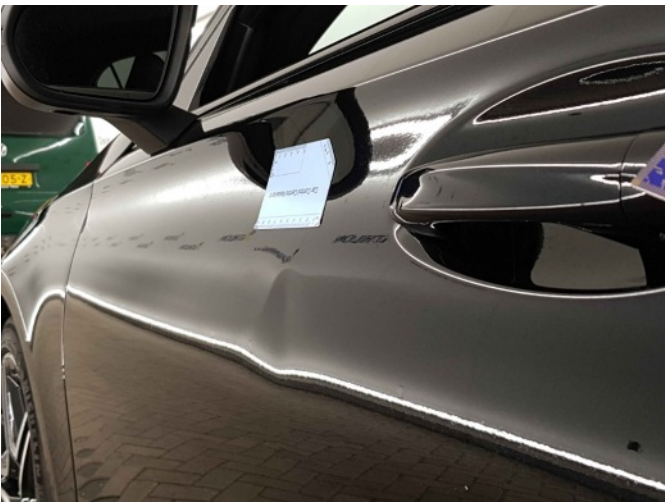
1. Portier voor - links

**Deuk/Deuken**

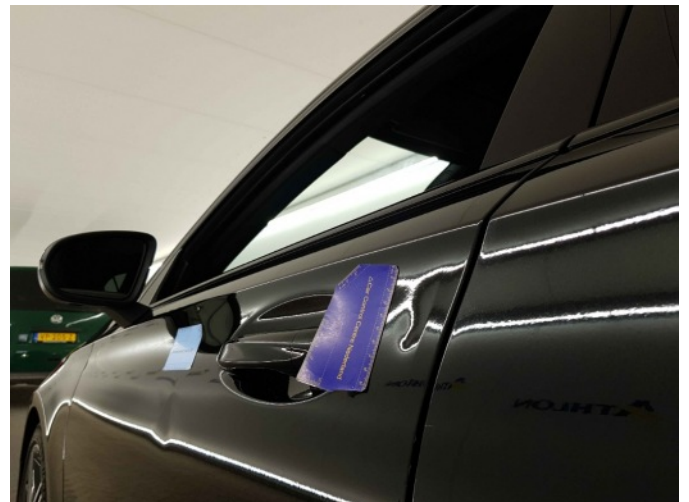
1. Portier voor - links

**Deuk/Deuken**

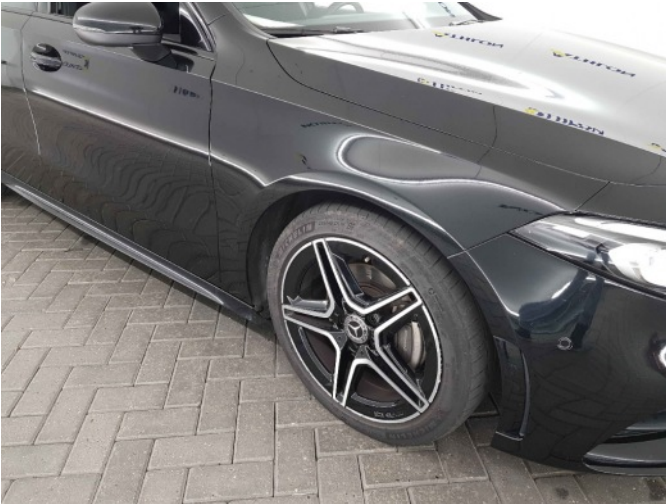
2. Diverse

**Gebruikssporen**

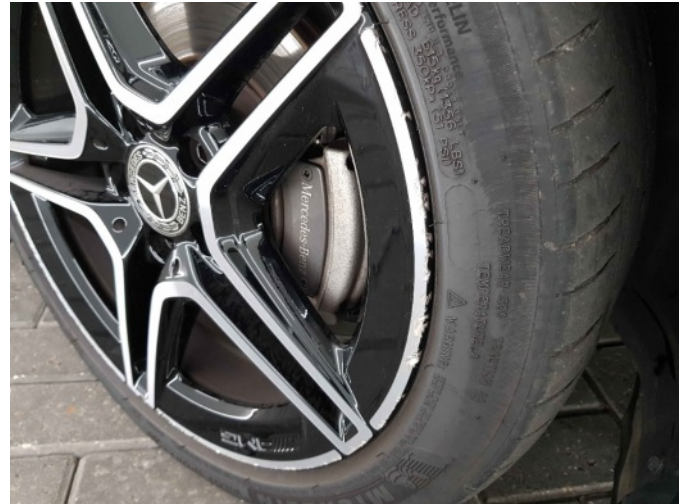
2. Diverse

**Gebruikssporen**

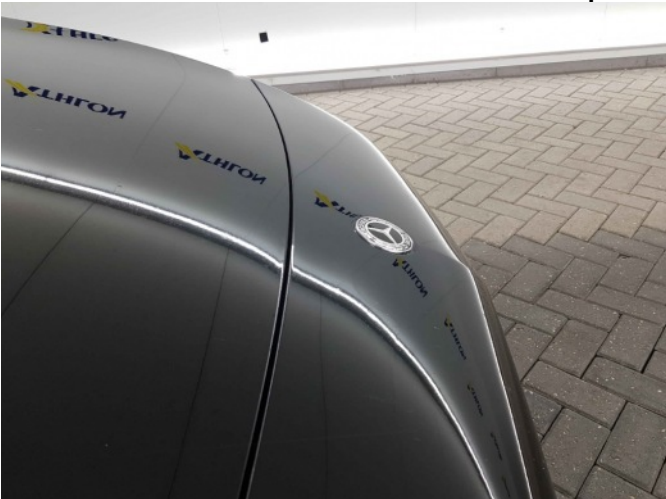
2. Diverse

**Gebruikssporen**

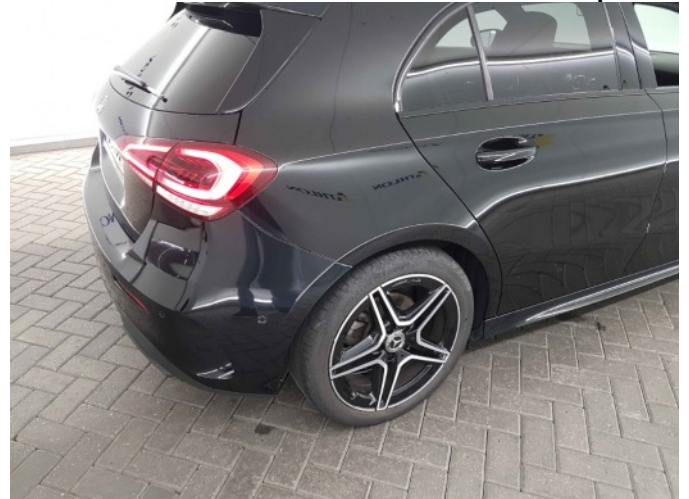
2. Diverse

**Gebruikssporen**

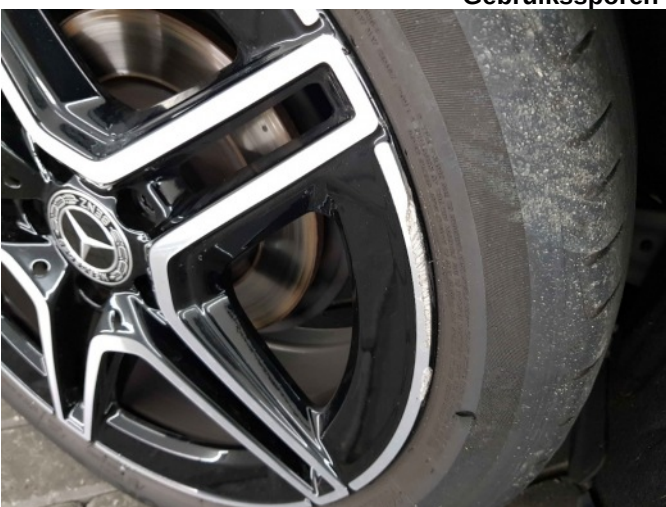
2. Diverse

**Gebruikssporen**

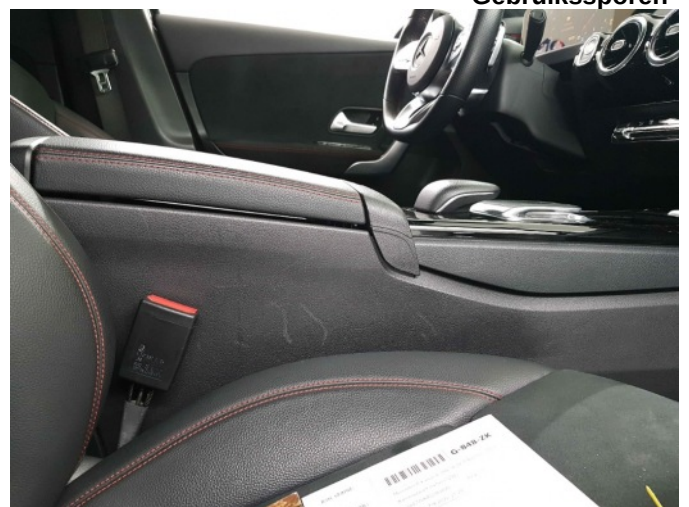
2. Diverse

**Gebruikssporen**
