Klantenrapport

Rapport nummer: 0000000849543-NL253
Inspectie plaats: ALMERE
Bezichtigingdatum: 09.09.2021
Vlag : KR-911-D

Peugeot 108;Hatchback;Petrol;Manual;Black

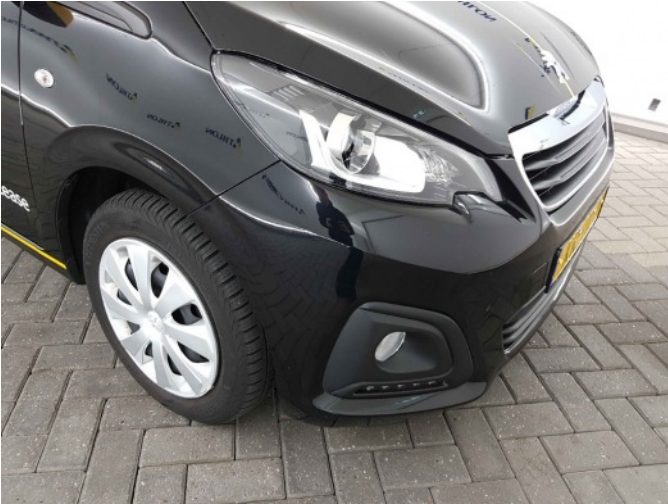
1. Diverse

Gebruikssporen

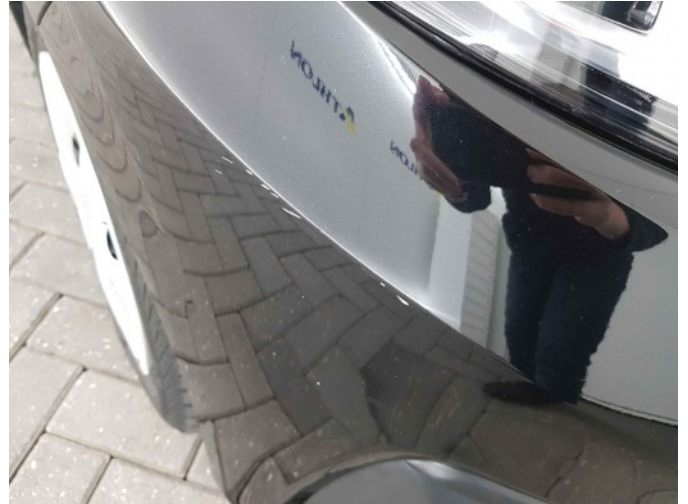
1. Diverse

Gebruikssporen

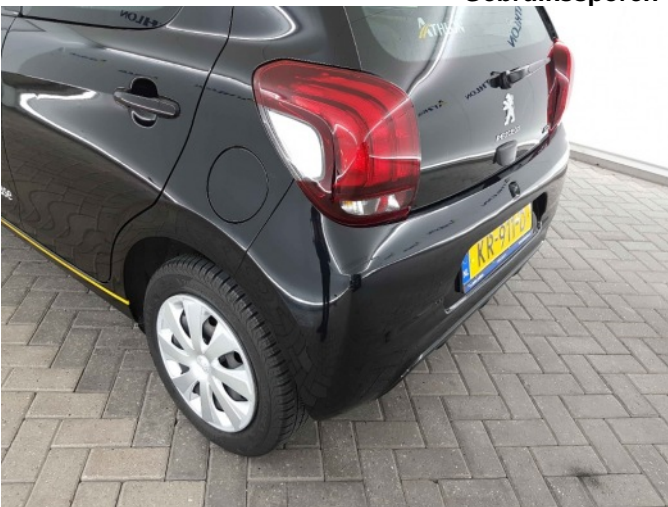
1. Diverse

Gebruikssporen

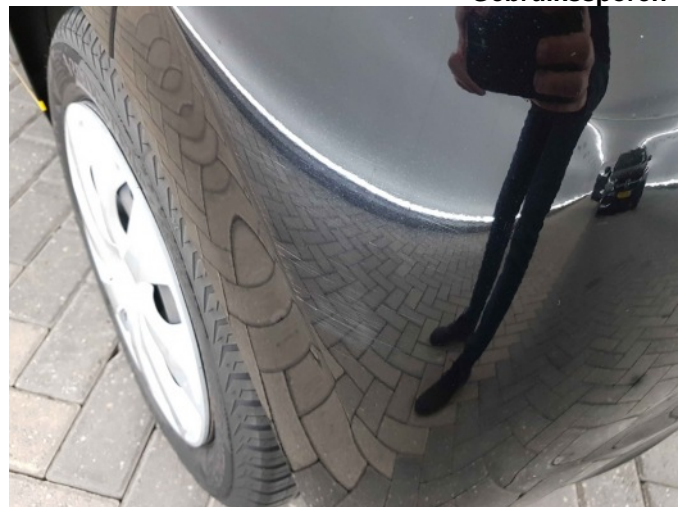
1. Diverse

Gebruikssporen

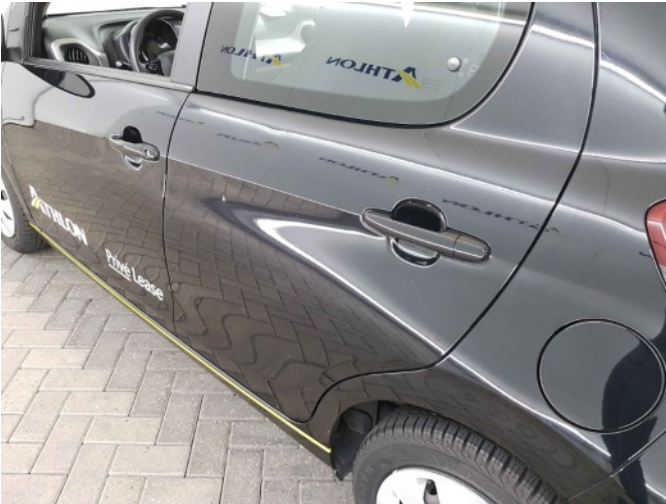
1. Diverse

Gebruikssporen

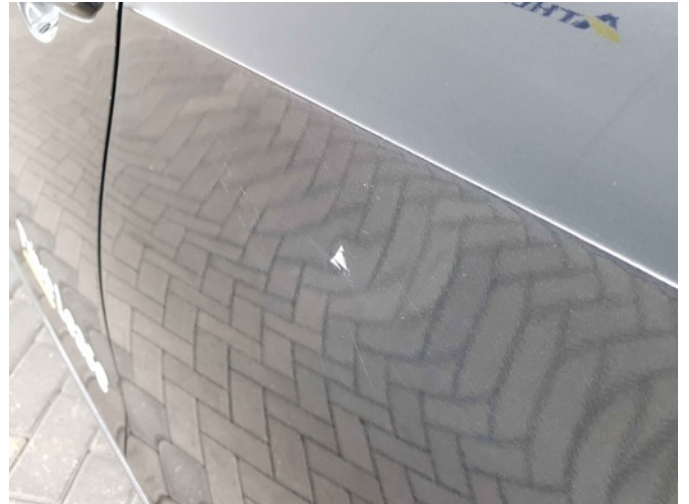
1. Diverse

Gebruikssporen

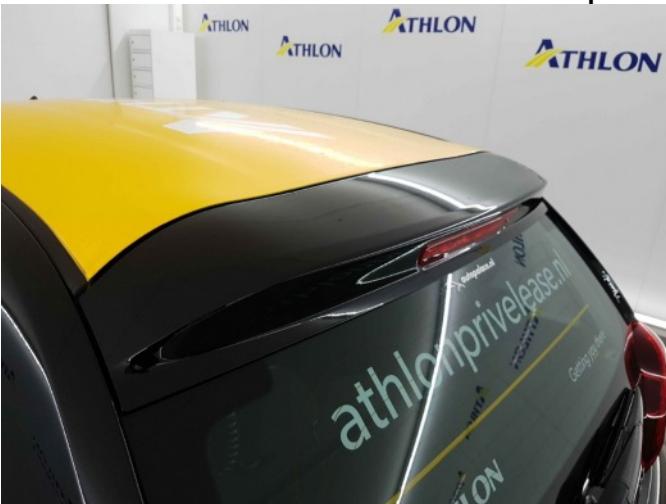
1. Diverse

Gebruikssporen

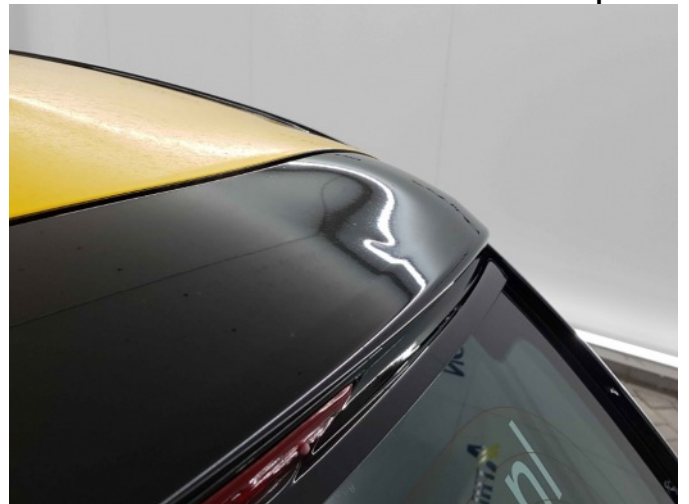
1. Diverse

Gebruikssporen

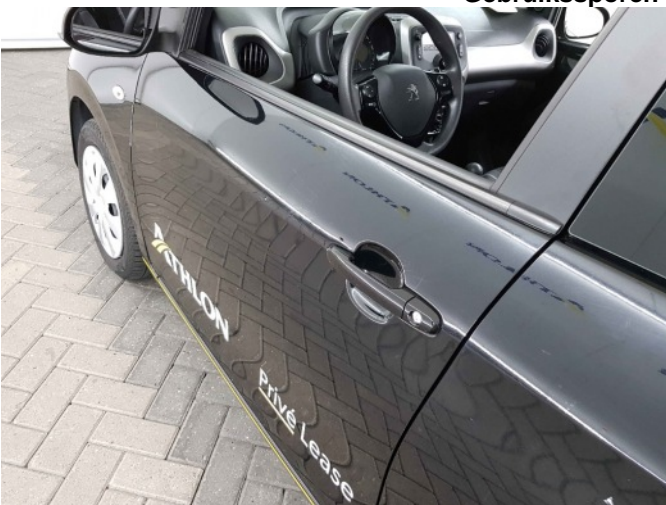
1. Diverse

Gebruikssporen

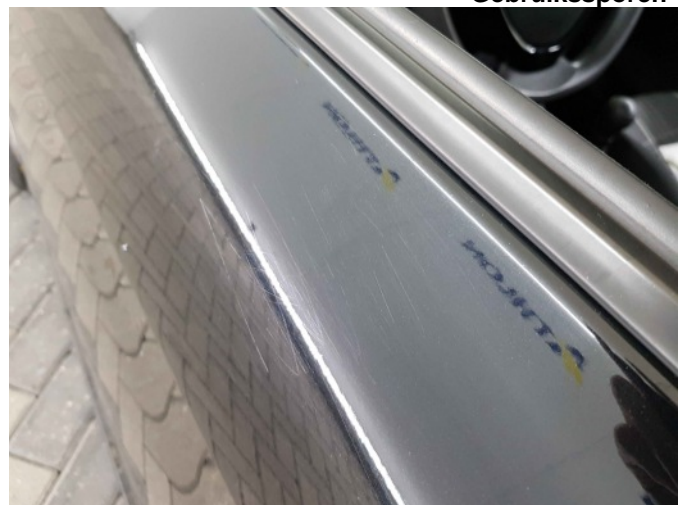
1. Diverse

Gebruikssporen

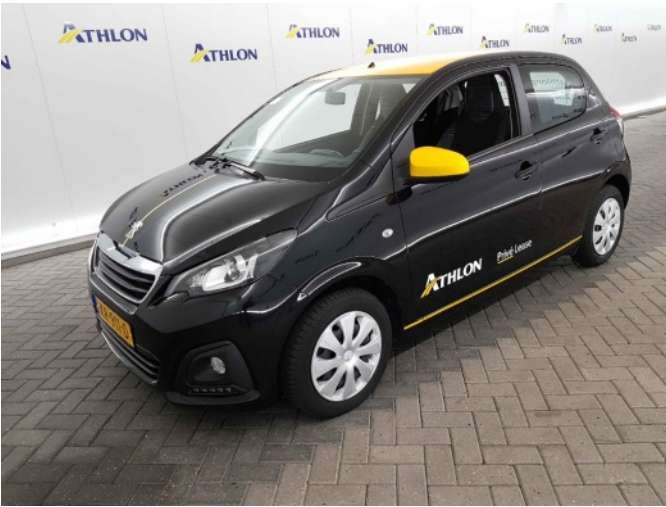
Gebruikssporen
