Rapport nummer: 0000000849547-NL170
Inspectie plaats: ALMERE
Bezichtigingdatum: 08.09.2021
Vlag : KH-458-N

Audi A3 Sportback;Hatchback;Diesel;Automatic;Grey

VIN:	WAUZZZ8V2HA040200	Kilometerstand afgelezen:	167599 km
Eerste registratie / Bouwjaar:	21.09.2016 / 0	Bezichtigingdatum / -plaats:	08.09.2021 ALMERE
Voertuig type:	Personenauto	Voertuig type:	Hatchback
HSN/TSN:	null//null	Auto rookvrij:	ja
Conditie exterieur:	3 - Toestand bevredigend	Conditie interieur:	2 - Toestand goed

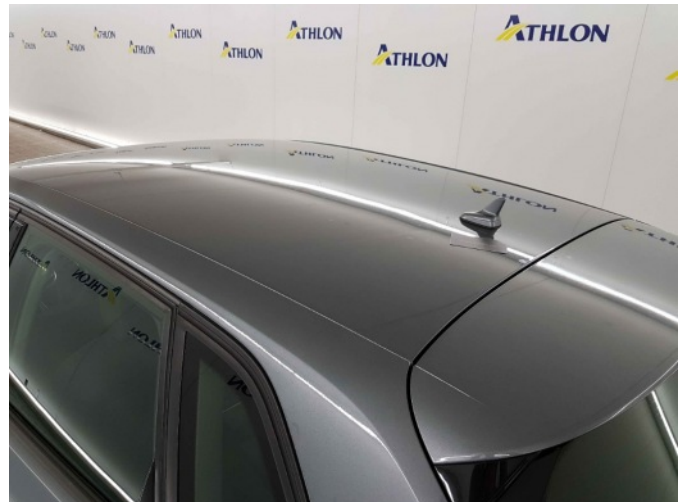
1. Dak

Gebruikssporen

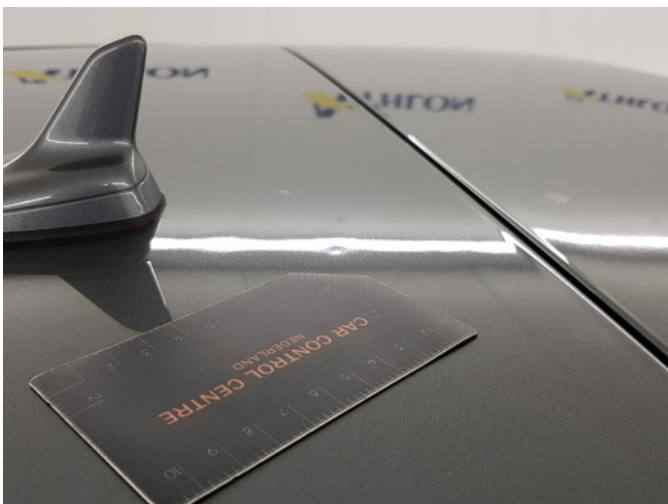
1. Dak

Gebruikssporen

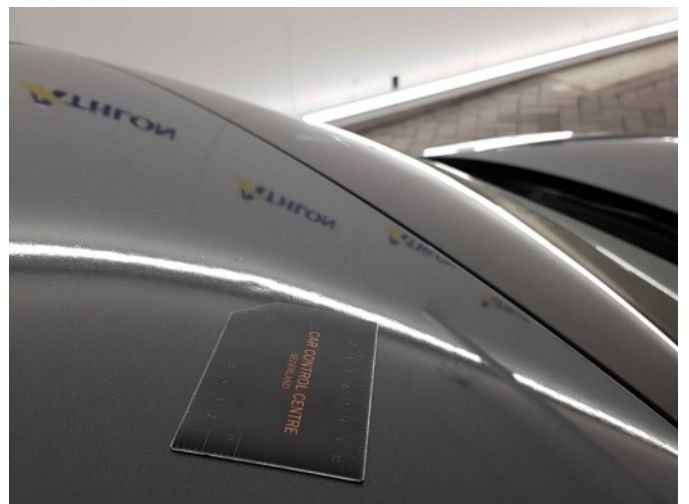
1. Dak

Gebruikssporen

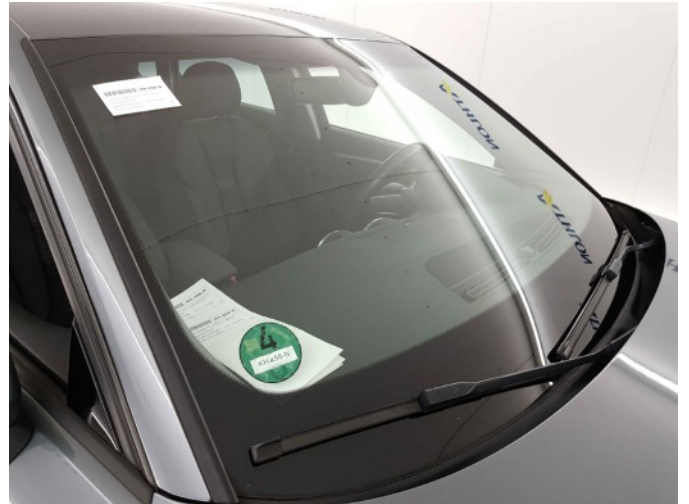
2. Diverse

Gebruikssporen

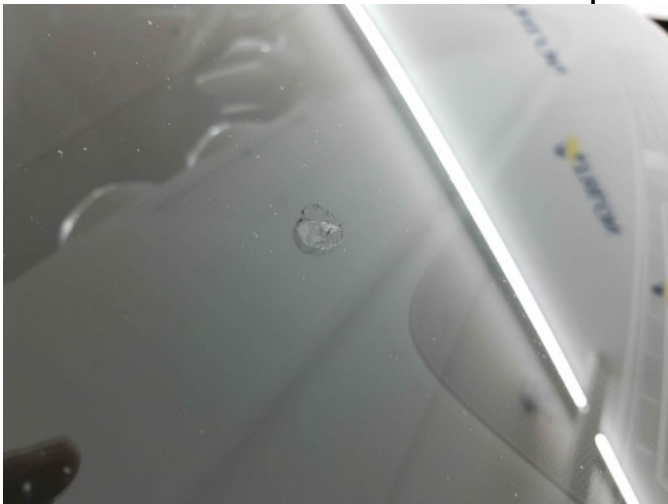
2. Diverse

Gebruikssporen

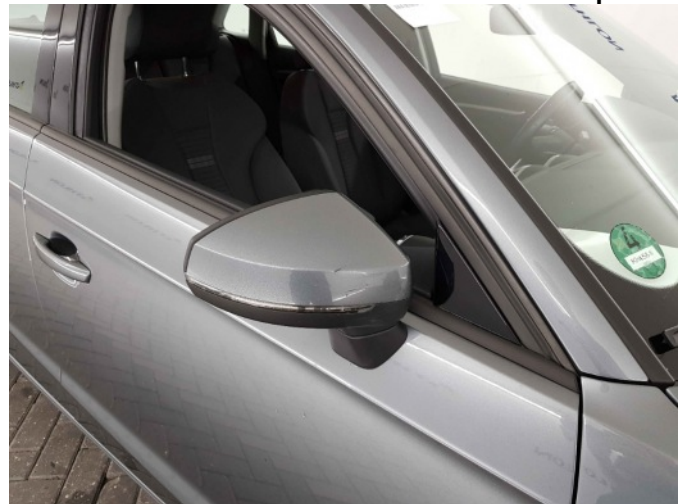
2. Diverse

Gebruikssporen

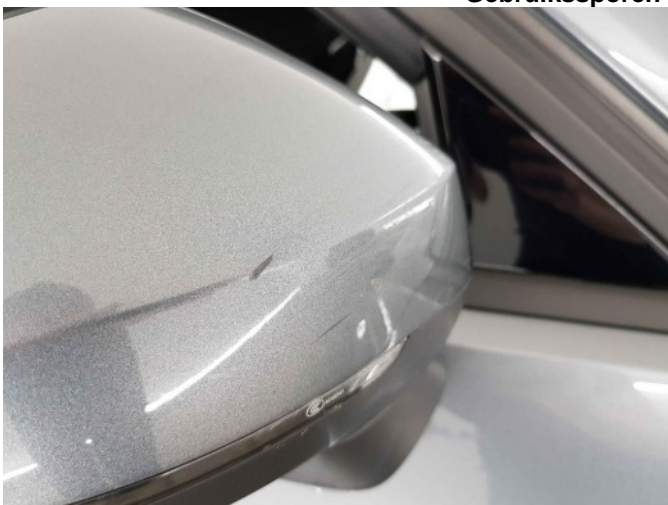
2. Diverse

Gebruikssporen

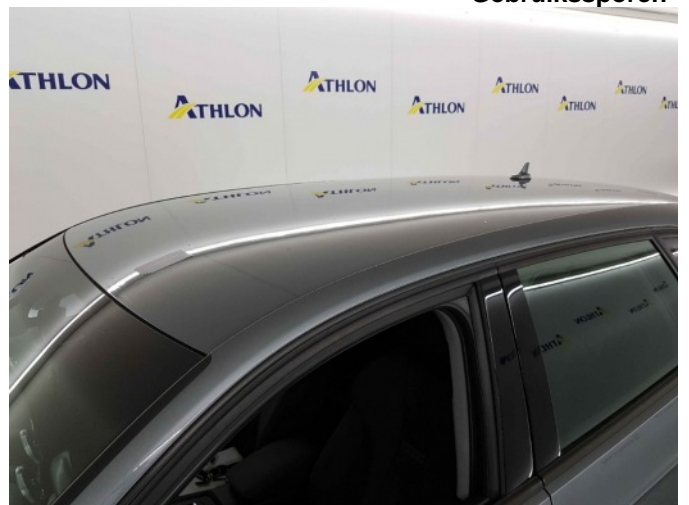
3. Slecht herstel

Gebruikssporen

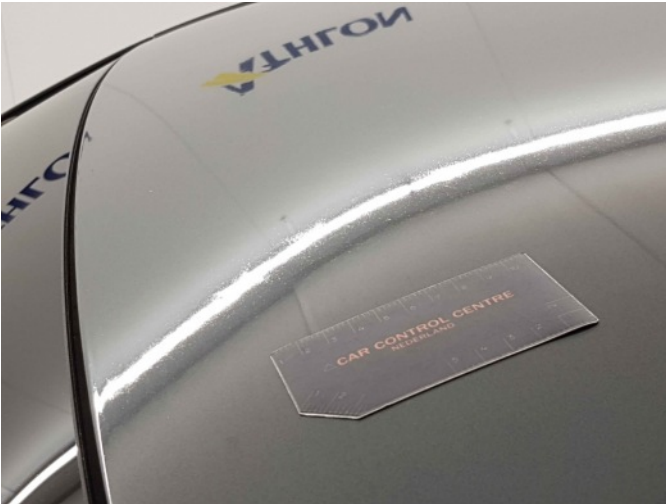
3. Slecht herstel

Gebruikssporen
