## Klantenrapport

Rapport nummer: 0000000848669-NL253  
 Inspectie plaats: ALMERE  
 Bezichtigingdatum: 07.09.2021  
 Vlag : HZ-295-F

#### Volkswagen Golf;Hatchback;Petrol;Automatic;White

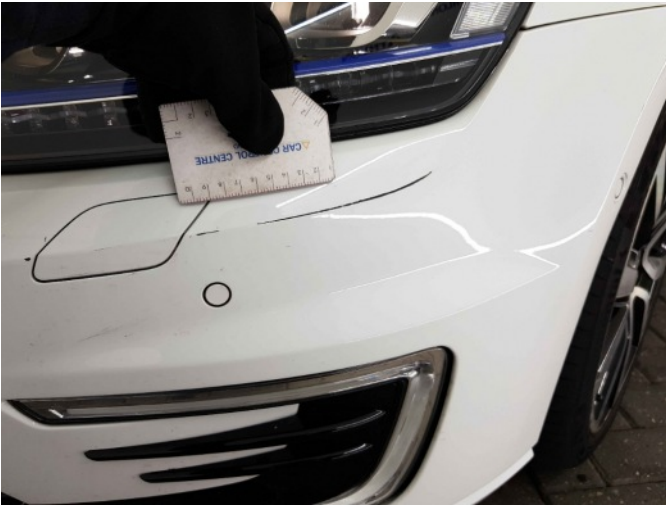
1. Voorbumper

Krassen

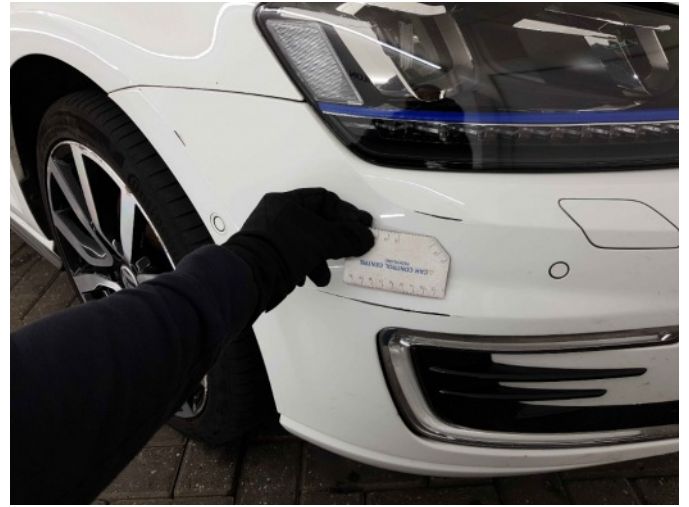
2. Voorbumper

Krassen

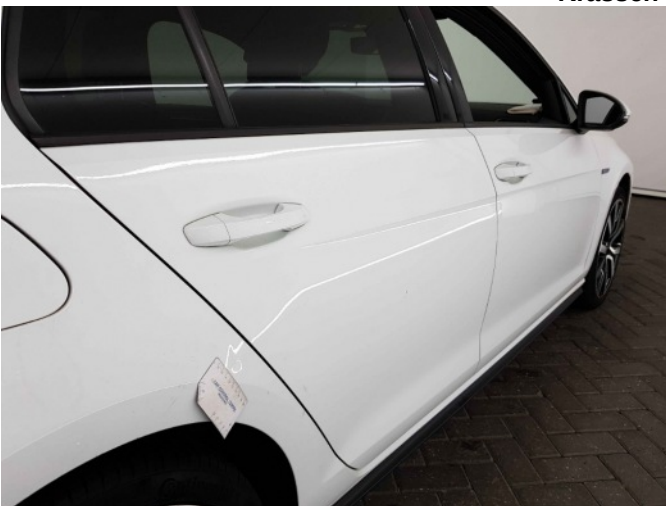
3. Zijwand - achter - rechts

Deuk/Deuken

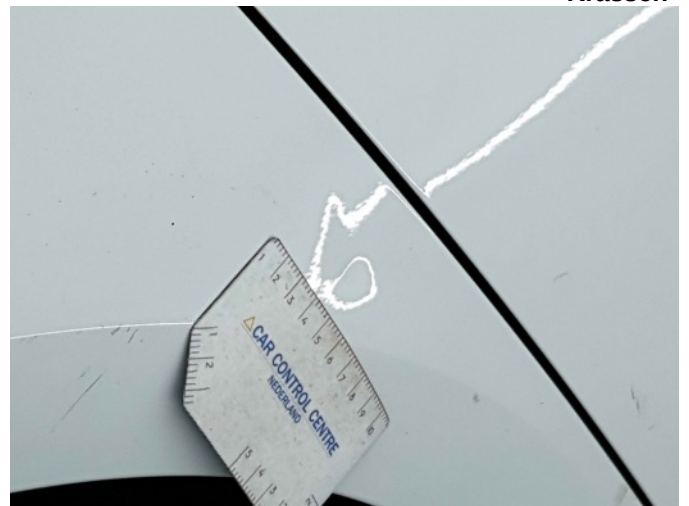
3. Zijwand - achter - rechts

Deuk/Deuken

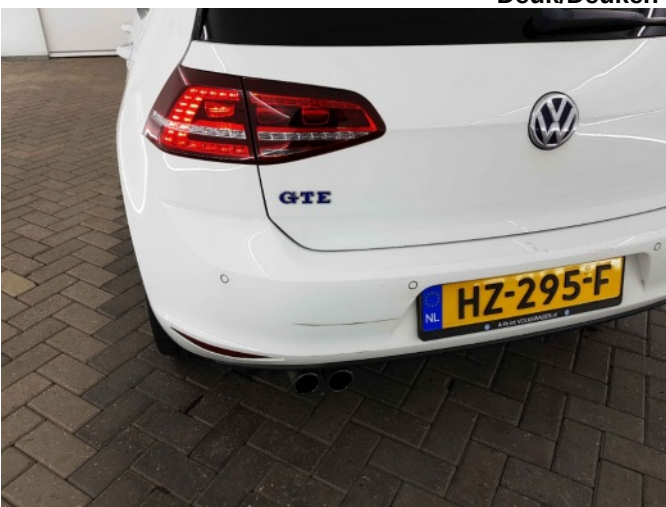
4. Achterbumper

Deuk/Deuken

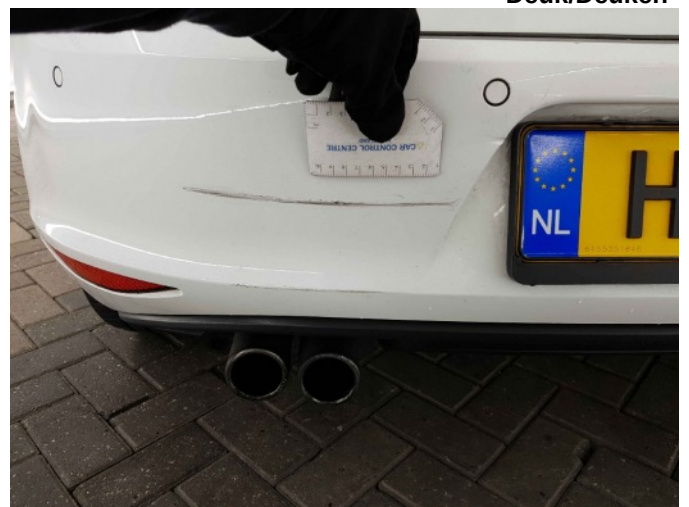
4. Achterbumper

Deuk/Deuken

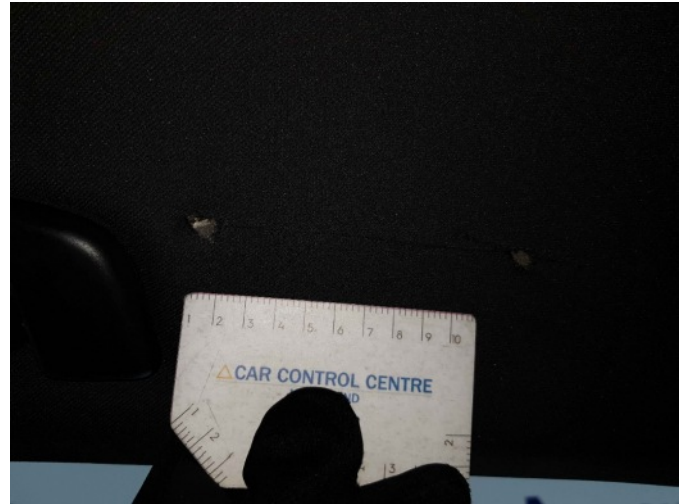
5. Hemelbekleding

**Beschadigd**

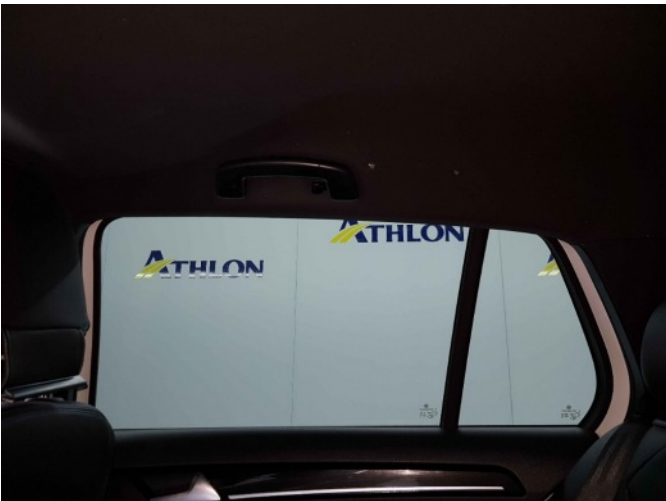
5. Hemelbekleding

**Beschadigd**

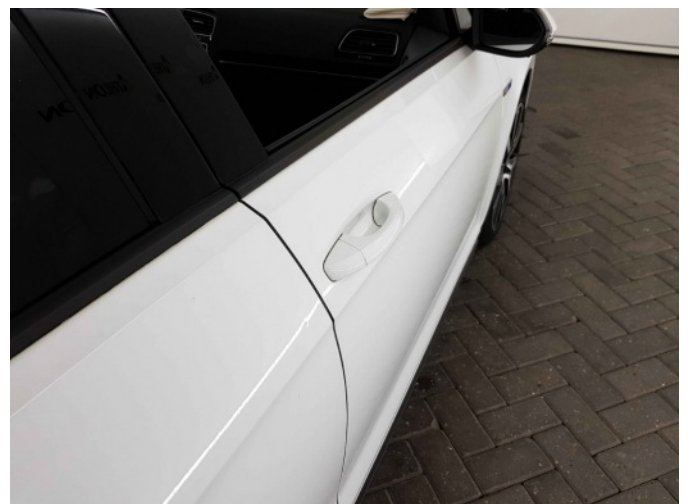
1. Diversen

**Gebruikssporen**

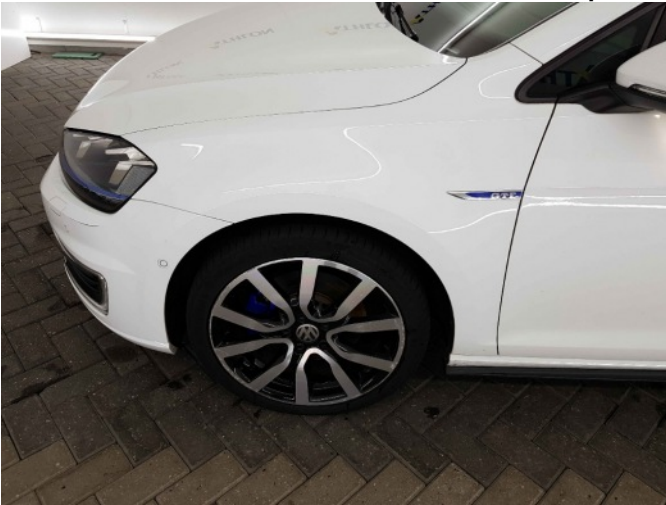
1. Diversen

**Gebruikssporen**

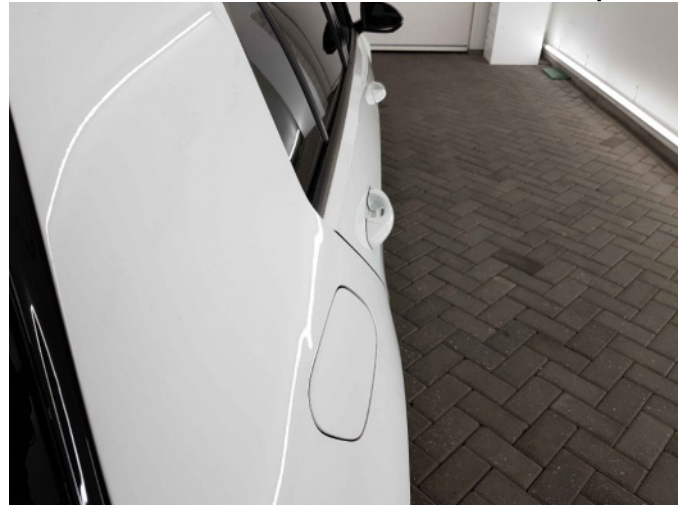
1. Diversen

**Gebruikssporen**

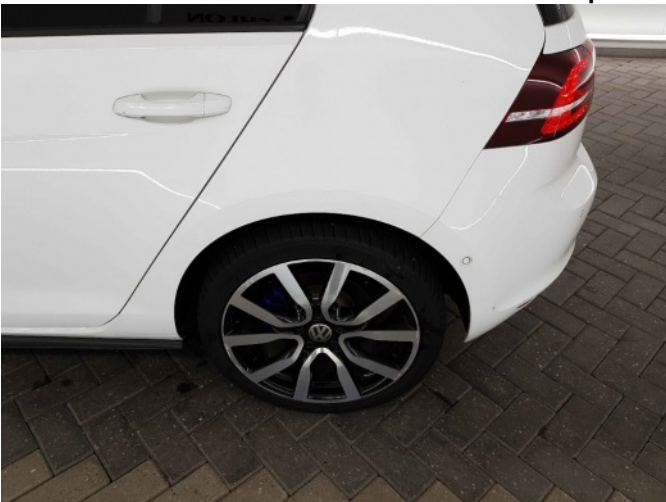
1. Diversen

**Gebruikssporen**

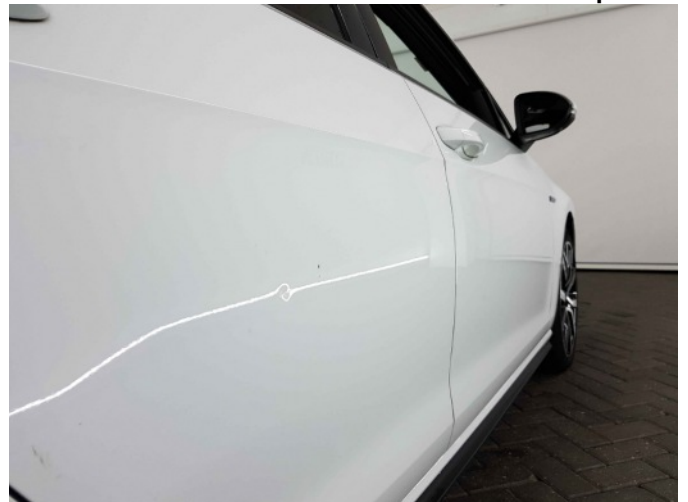
1. Diversen

**Gebruikssporen**

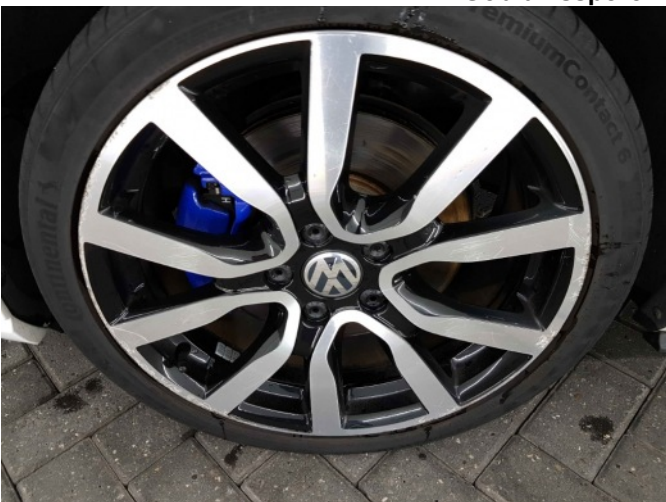
1. Diversen

**Gebruikssporen**

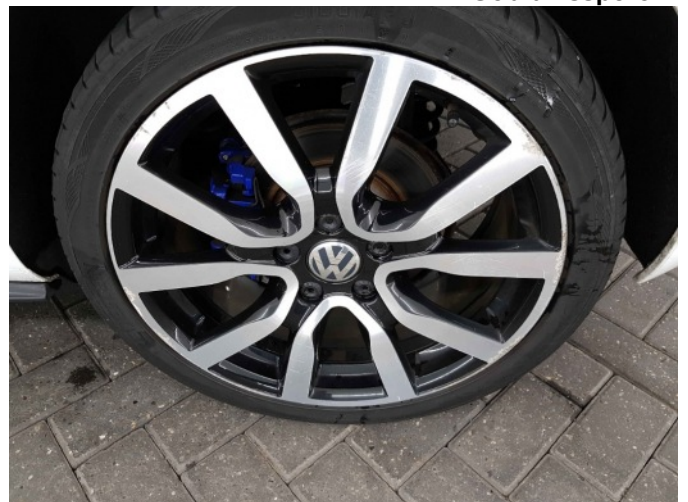
1. Diversen

**Gebruikssporen**

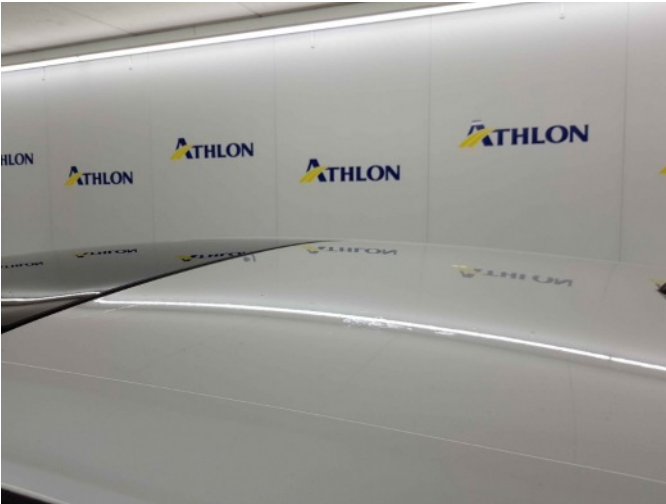
1. Diversen

**Gebruikssporen**

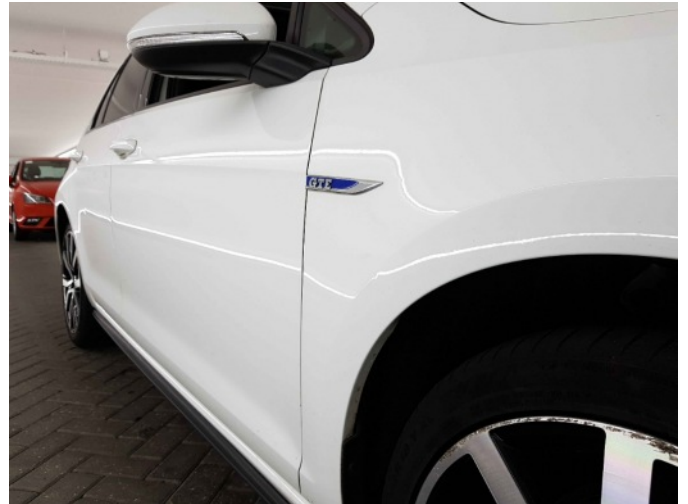
1. Diversen

**Gebruikssporen**

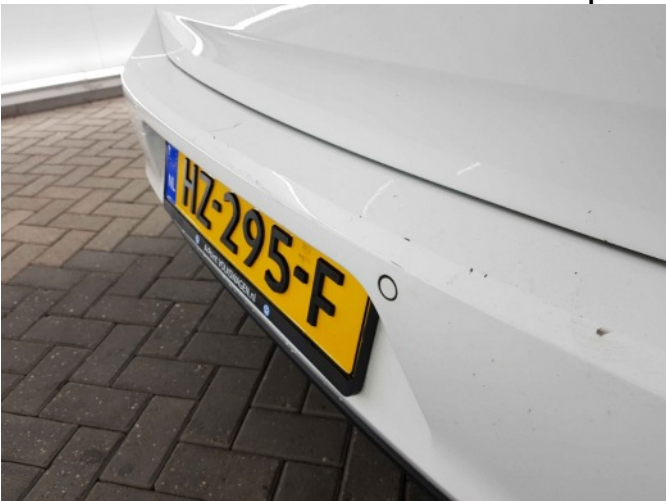
1. Diversen

**Gebruikssporen**

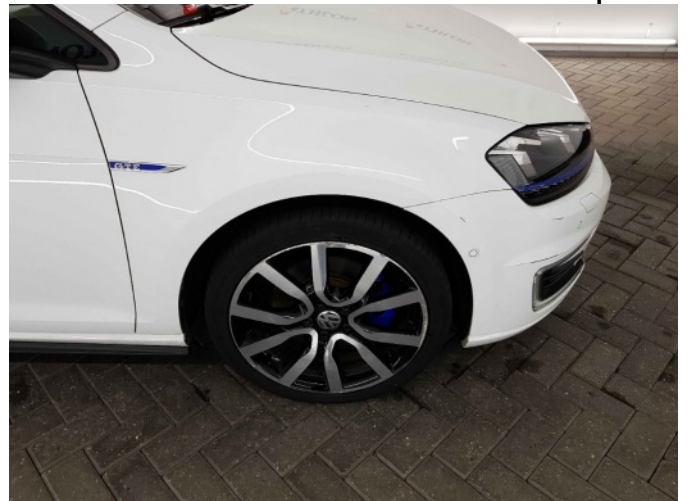
1. Diversen

**Gebruikssporen**

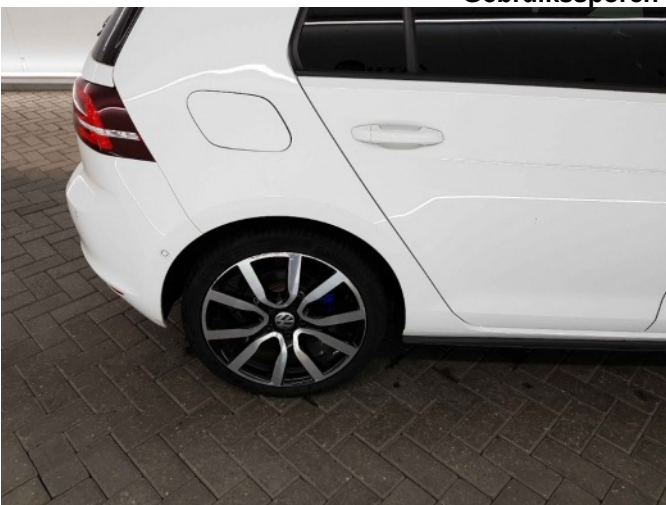
1. Diversen

**Gebruikssporen**

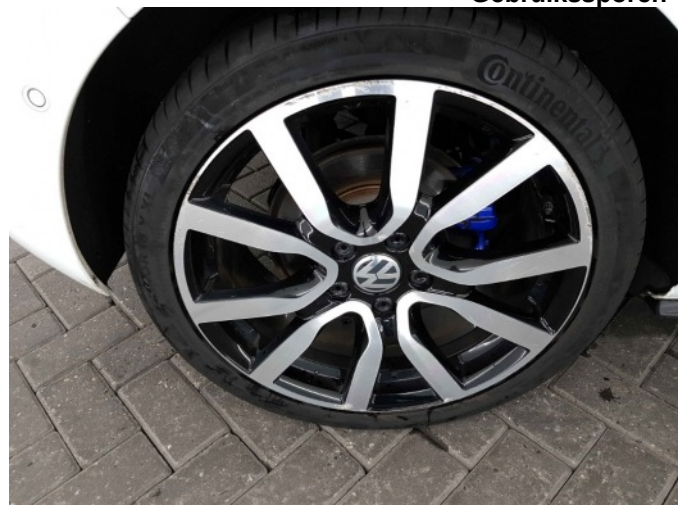
1. Diversen

**Gebruikssporen**
