Klantenrapport

Rapport nummer: 0000000848353-NL253
Inspectie plaats: ALMERE
Bezichtigingdatum: 07.09.2021
Vlag : KX-334-T

Volkswagen Up!;Hatchback;Petrol;Manual;Off White

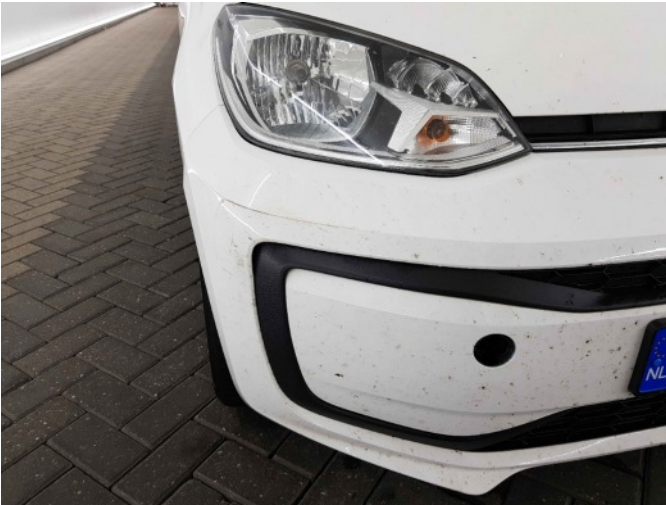
1. Voorbumper

Deuk/Deuken

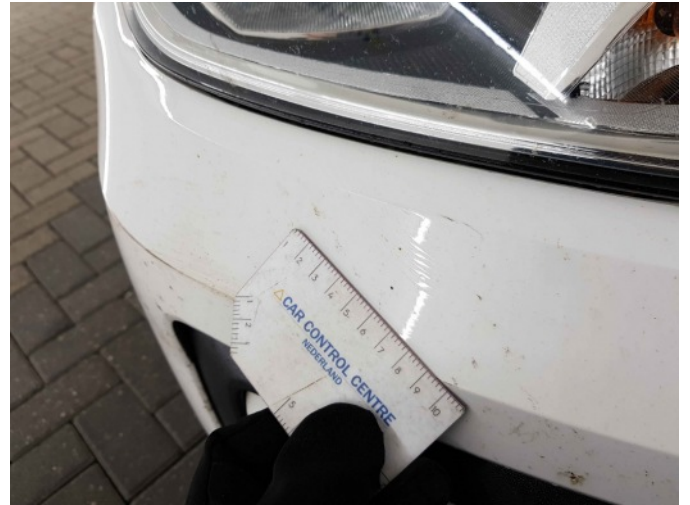
1. Voorbumper

Deuk/Deuken

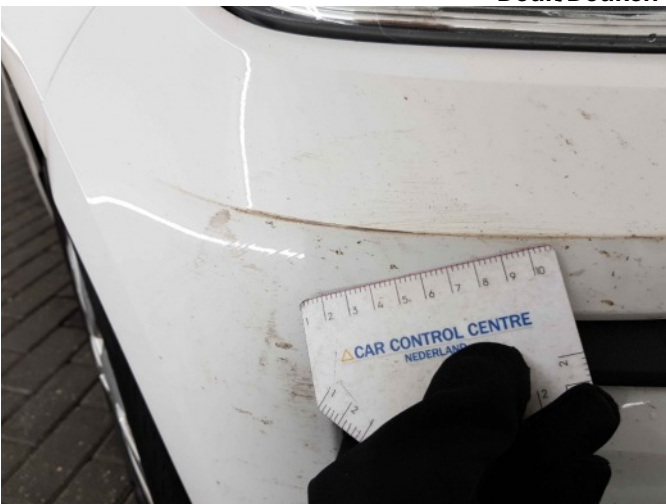
1. Voorbumper

Deuk/Deuken

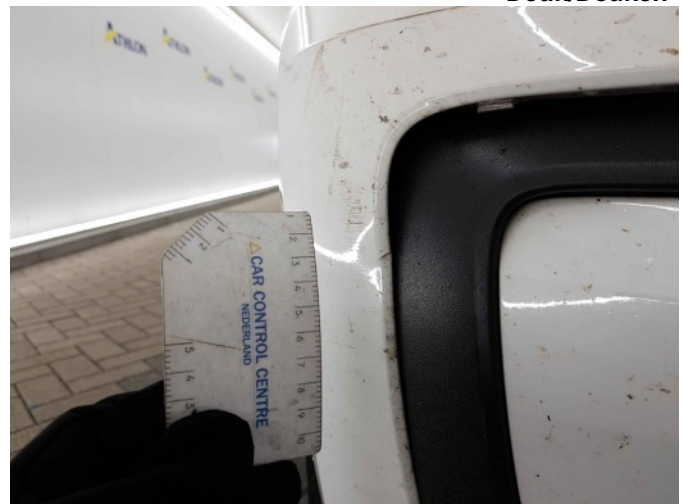
1. Voorbumper

Deuk/Deuken

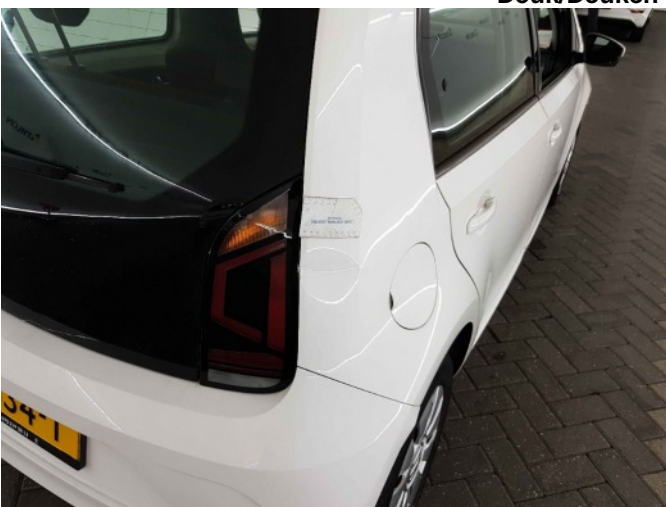
2. Zijwand - achter - rechts

Deuk/Deuken

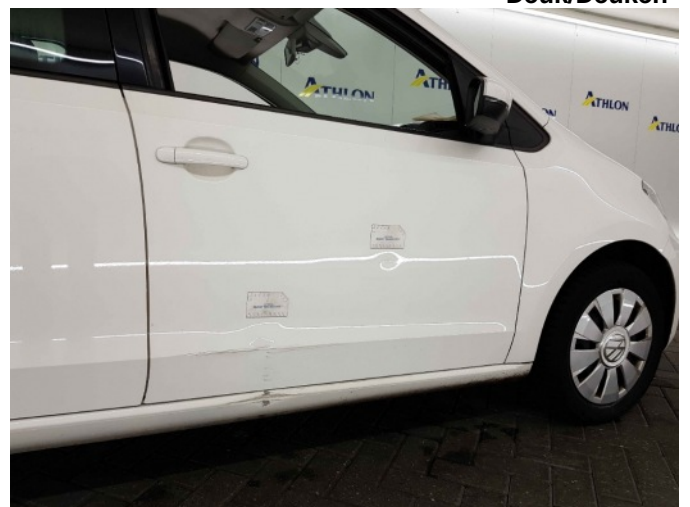
3. Portier voor - rechts

Deuk/Deuken

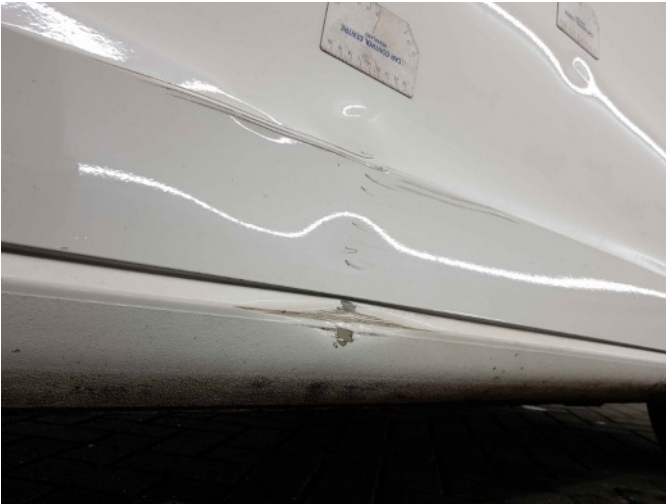
3. Portier voor - rechts

Deuk/Deuken

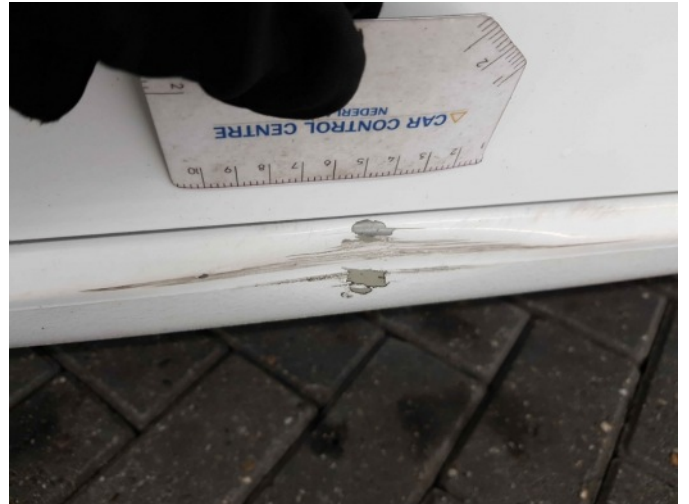
3. Portier voor - rechts

Deuk/Deuken

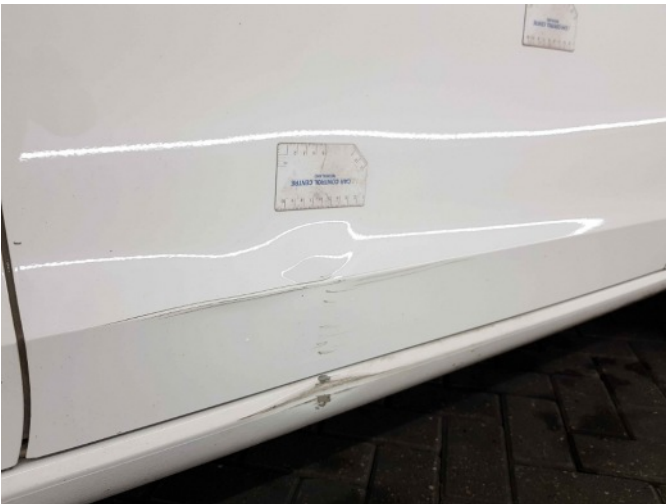
3. Portier voor - rechts

Deuk/Deuken

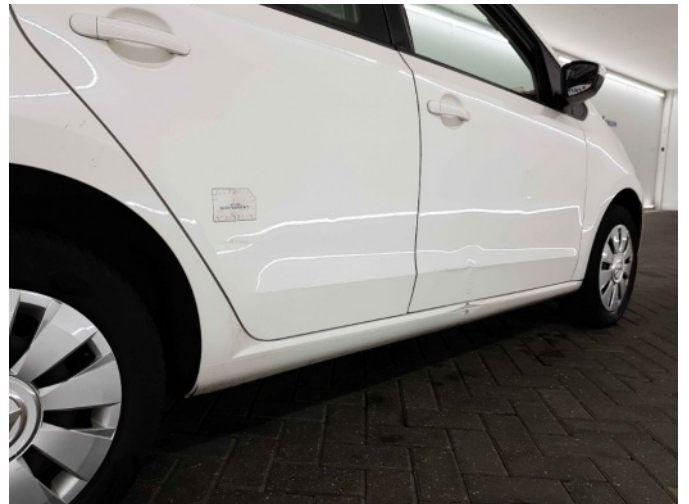
3. Portier voor - rechts

Deuk/Deuken

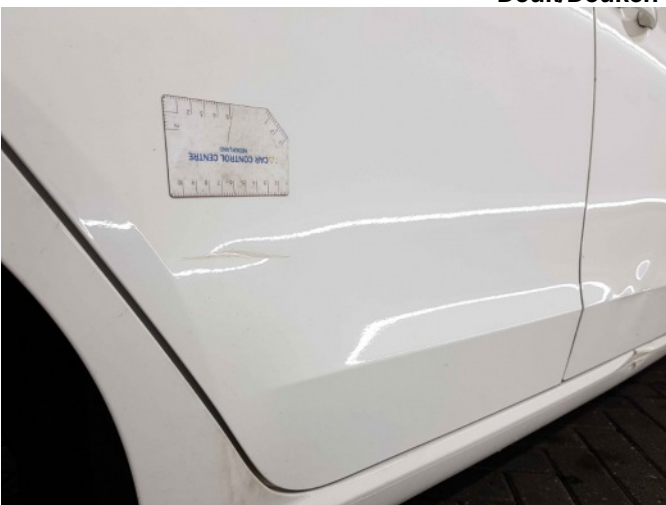
3. Portier voor - rechts

Deuk/Deuken

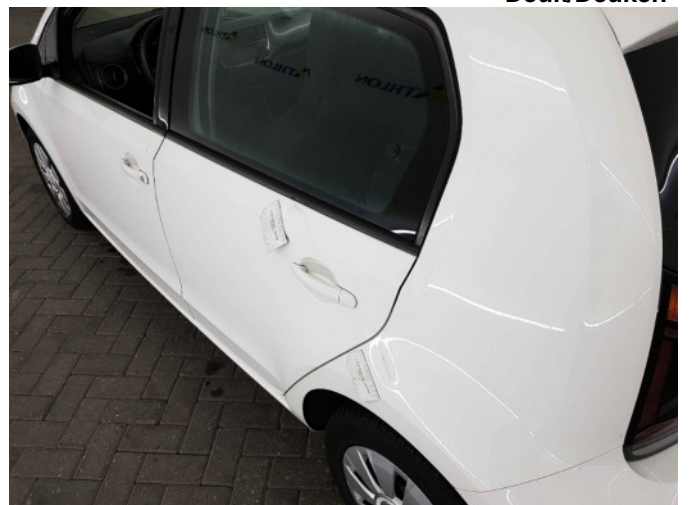
4. Zijwand - achter - Links

Deuk/Deuken

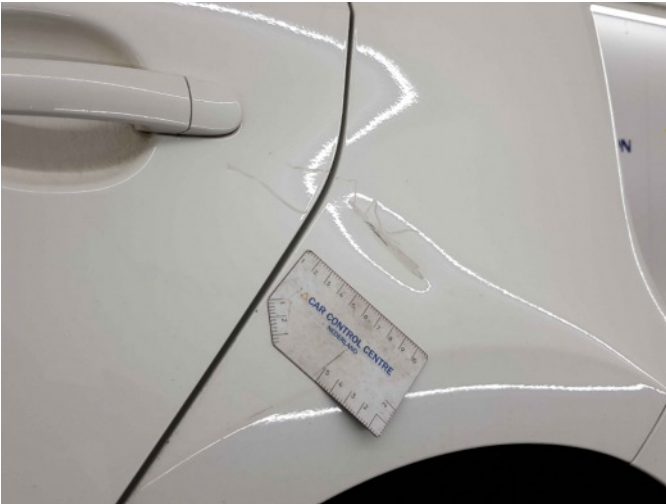
4. Zijwand - achter - Links

Deuk/Deuken

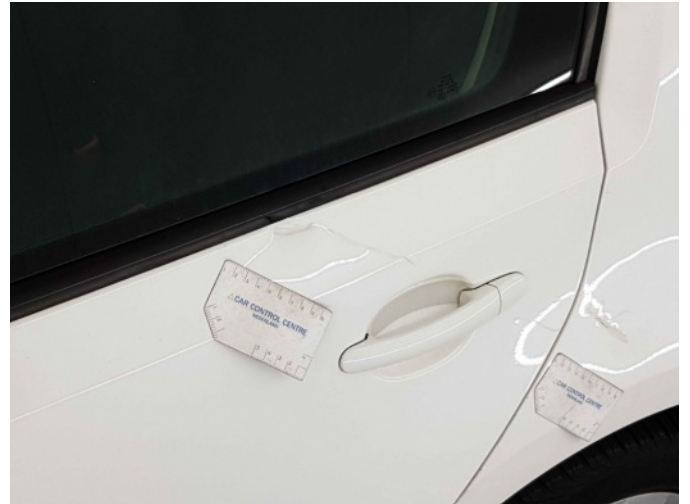
4. Zijwand - achter - Links

Deuk/Deuken

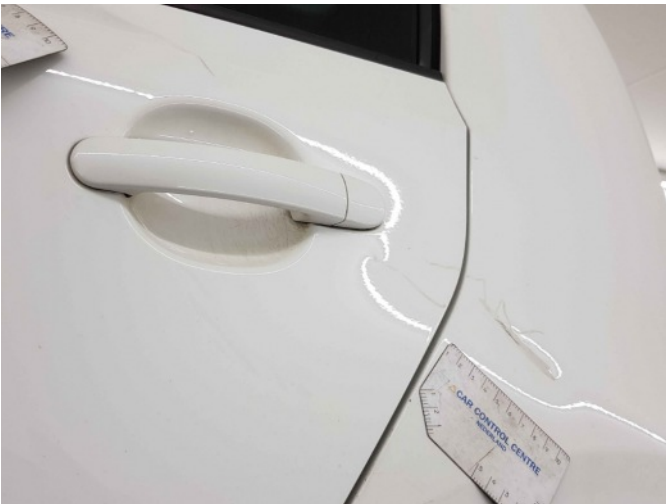
4. Zijwand - achter - Links

Deuk/Deuken

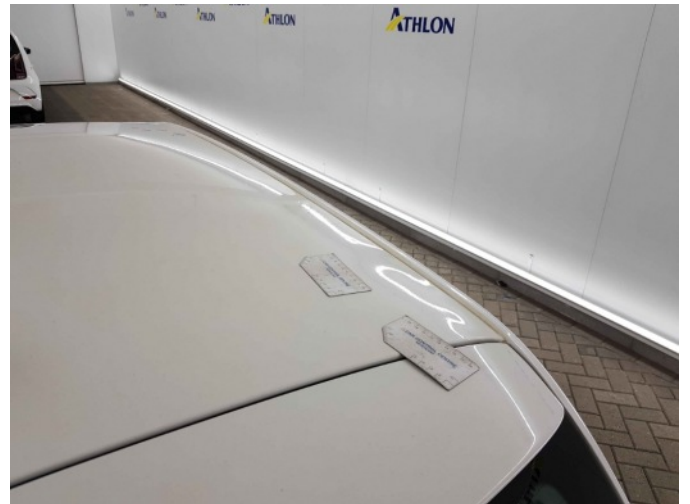
5. Dak

Deuk/Deuken

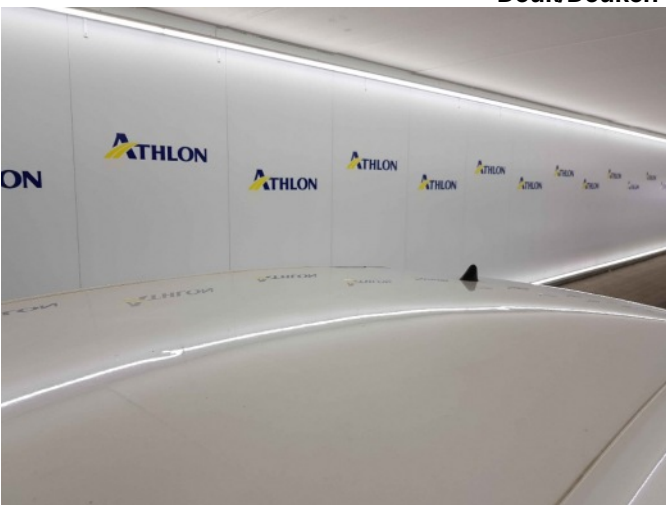
5. Dak

Deuk/Deuken

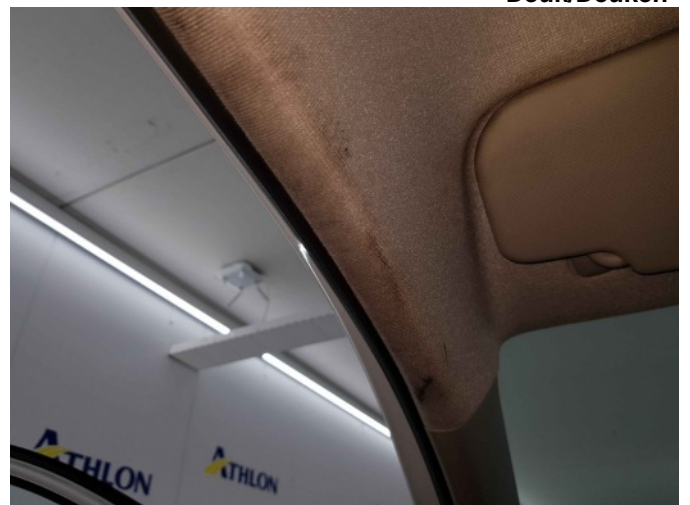
6. Hemelbekleding

Brandgat

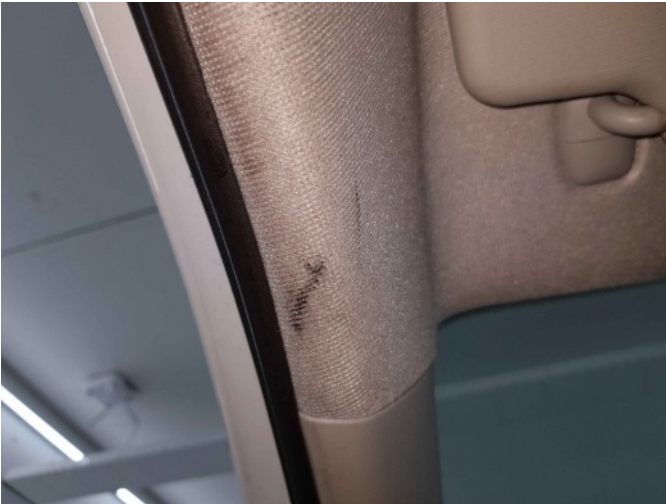
6. Hemelbekleding

Brandgat

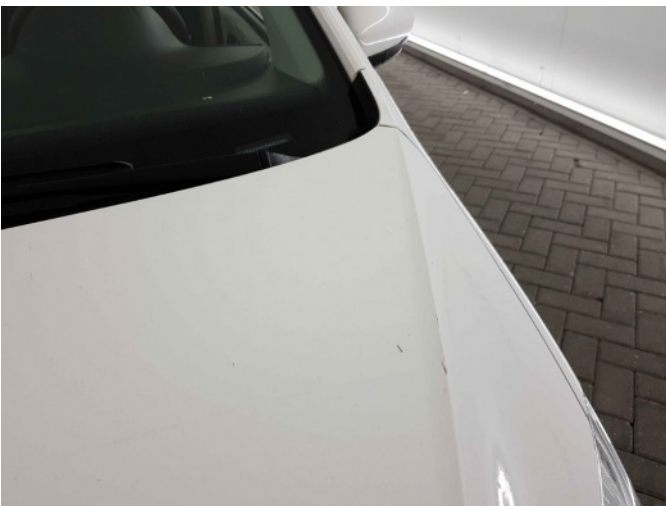
1. Diversen

Gebruikssporen
