Klantenrapport

Rapport nummer: 0000000849820-NL253
Inspectie plaats: Almere
Bezichtigingdatum: 07.09.2021
Vlag : G-848-ZK

Mercedes A-Klasse;Hatchback;Petrol;Automatic;

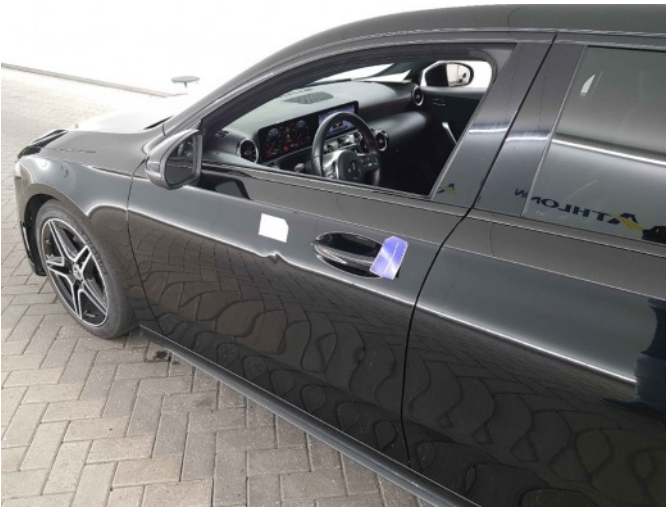
1. Portier voor - links

Deuk/Deuken

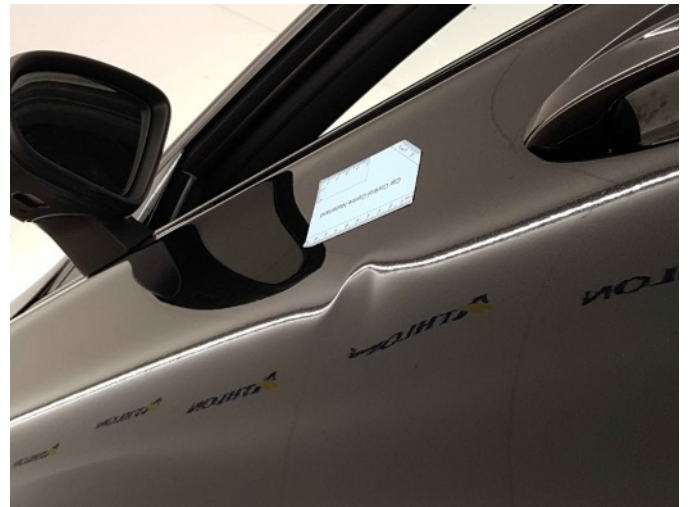
1. Portier voor - links

Deuk/Deuken

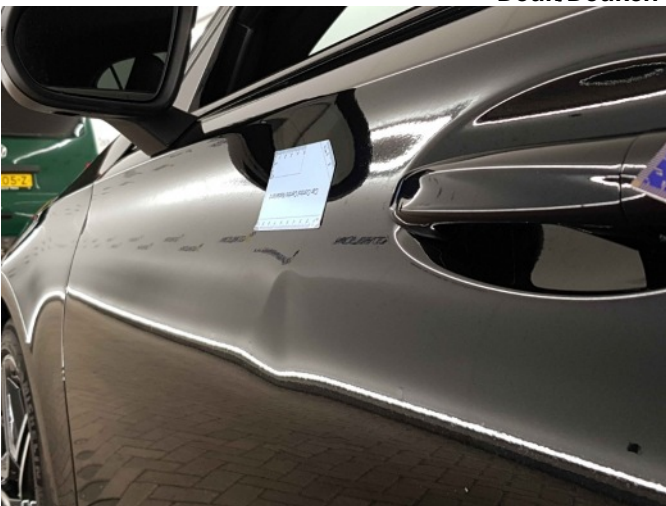
1. Portier voor - links

Deuk/Deuken

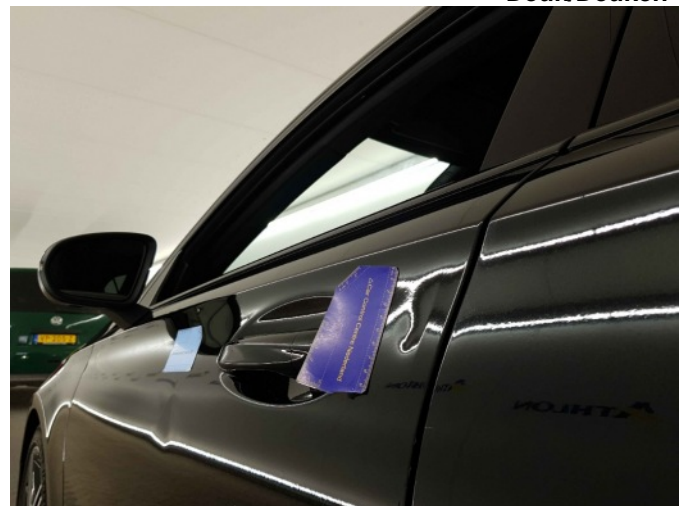
1. Portier voor - links

Deuk/Deuken

Gebruikssporen

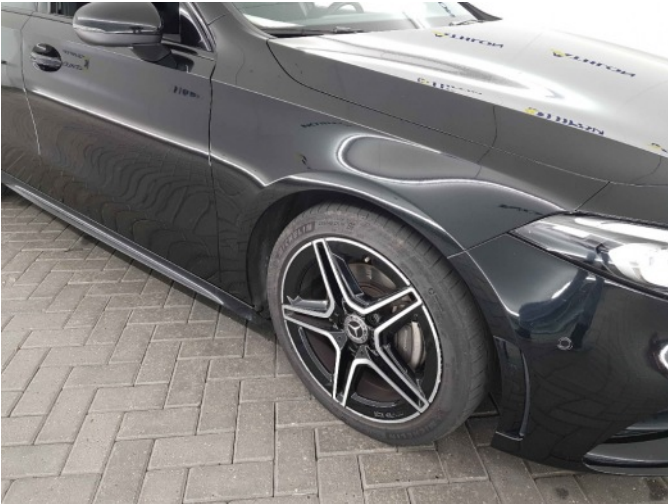
1. Diverse

Gebruikssporen

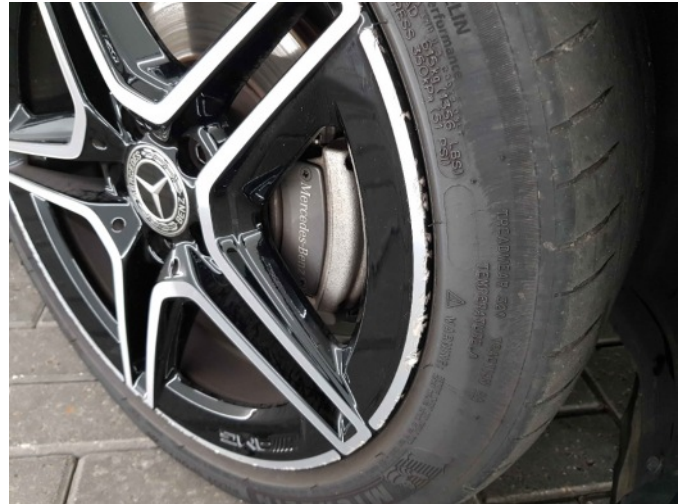
1. Diverse

Gebruikssporen

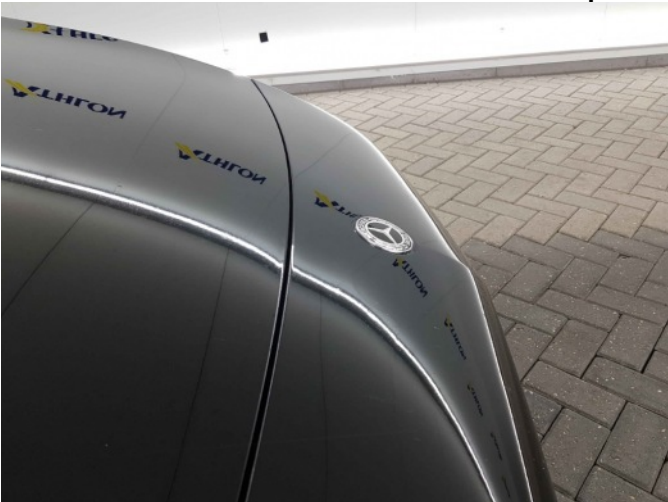
1. Diverse

Gebruikssporen

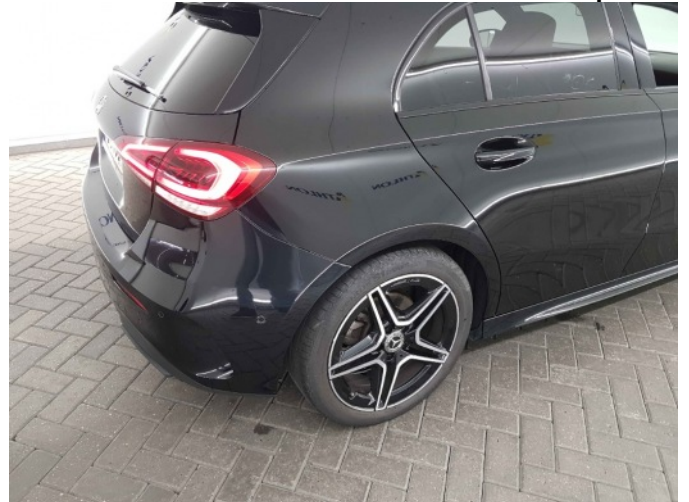
1. Diverse

Gebruikssporen

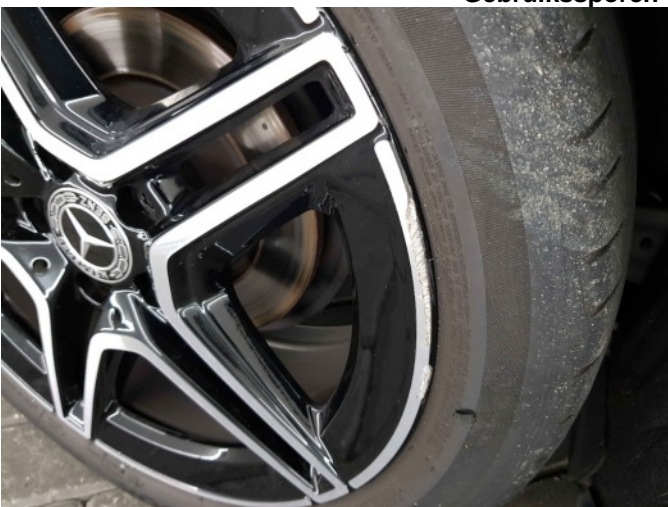
1. Diverse

Gebruikssporen

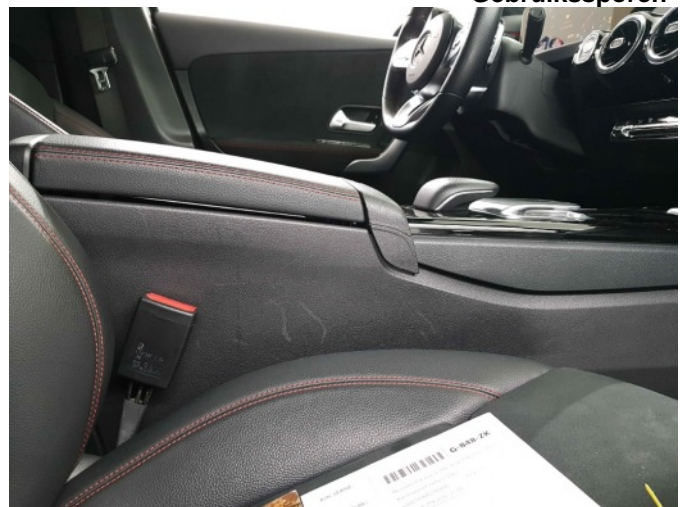
1. Diverse

Gebruikssporen
