Rapport nummer: 0000000850475-NL170
Inspectie plaats: ALMERE
Bezichtigingdatum: 09.09.2021
Vlag : HL-789-P

Volvo V40;Hatchback;Diesel;Manual;

VIN:	yv1mv7431g2313577	Kilometerstand afgelezen:	135673 km
Eerste registratie / Bouwjaar:	30.11.2015 / 0	Bezichtigingdatum / -plaats:	09.09.2021 ALMERE
Voertuig type:	Personenauto	Voertuig type:	Hatchback
HSN/TSN:	null//null	Auto rookvrij:	ja
Conditie exterieur:	3 - Toestand bevredigend	Conditie interieur:	2 - Toestand goed

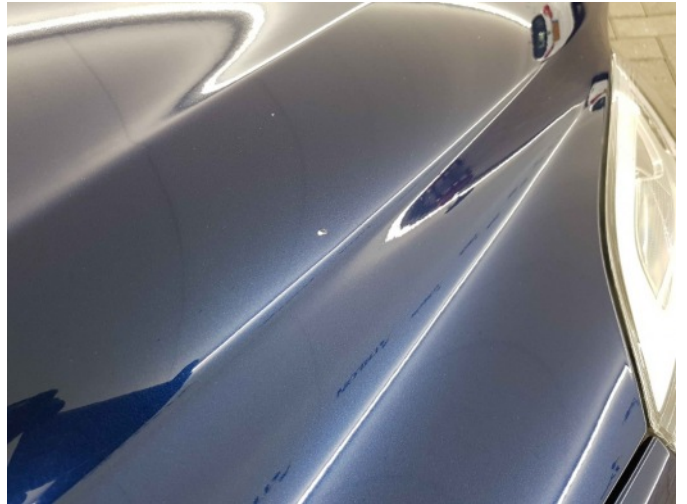
1. Diverse

Gebruikssporen

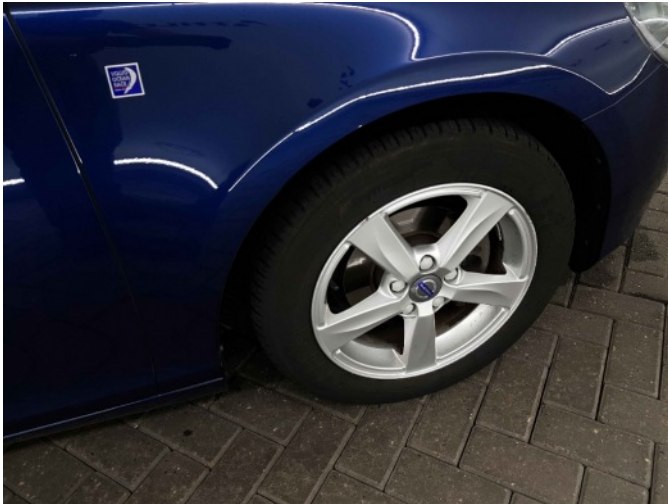
1. Diverse

Gebruikssporen

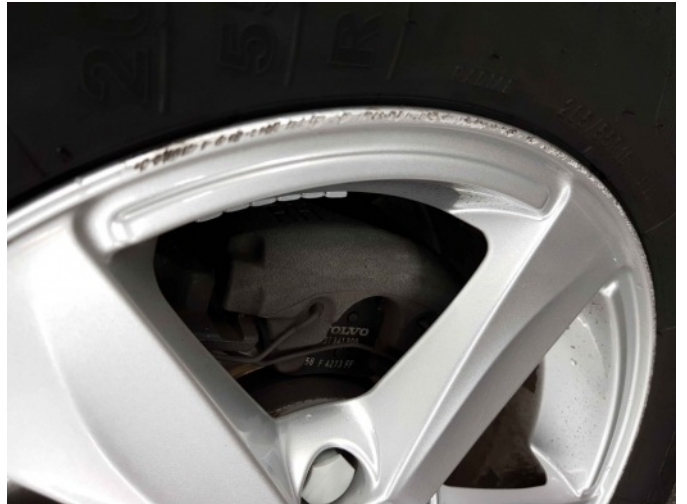
1. Diverse

Gebruikssporen

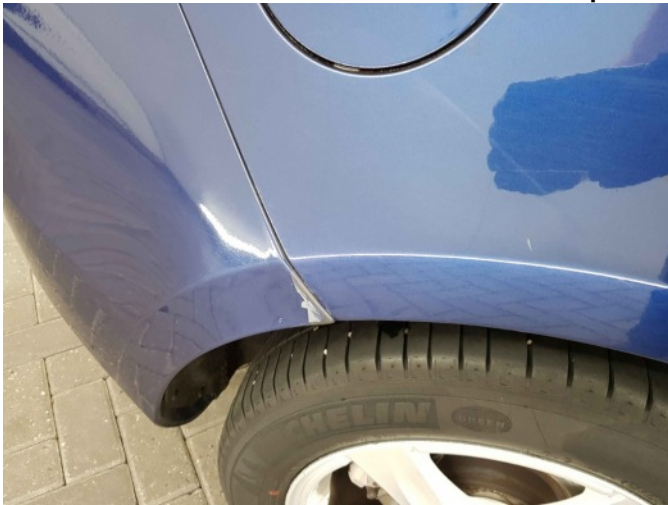
1. Diverse

Gebruikssporen

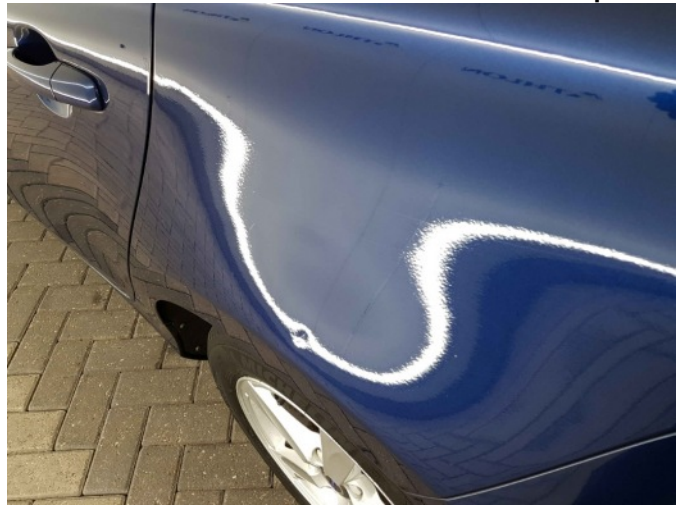
1. Diverse

Gebruikssporen
