Rapport nummer: 0000000849166-NL170
Inspectie plaats: ALMERE
Bezichtigingdatum: 08.09.2021
Vlag : NZ-348-G

Mercedes GLC;Terreinwagen;Diesel;Automatic;Grey

| VIN: | WDC2539091F278230 | Kilometerstand afgelezen: | 102635 km |

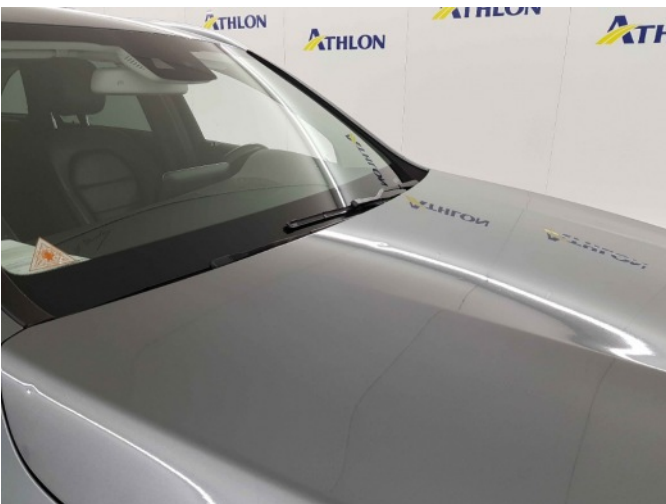
1. Diverse

Gebruikssporen

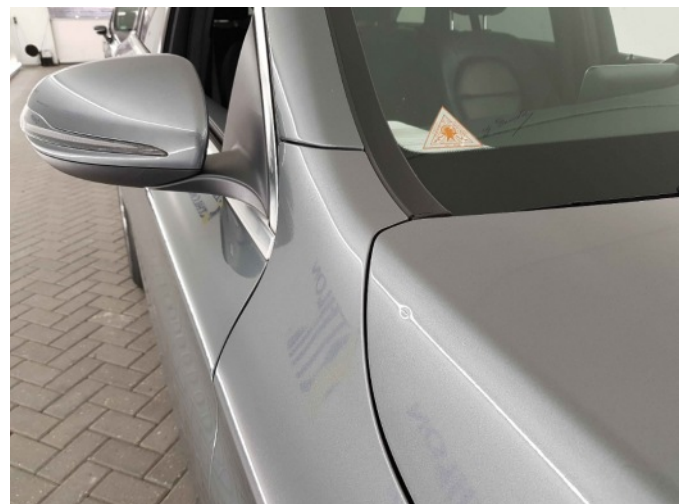
1. Diverse

Gebruikssporen

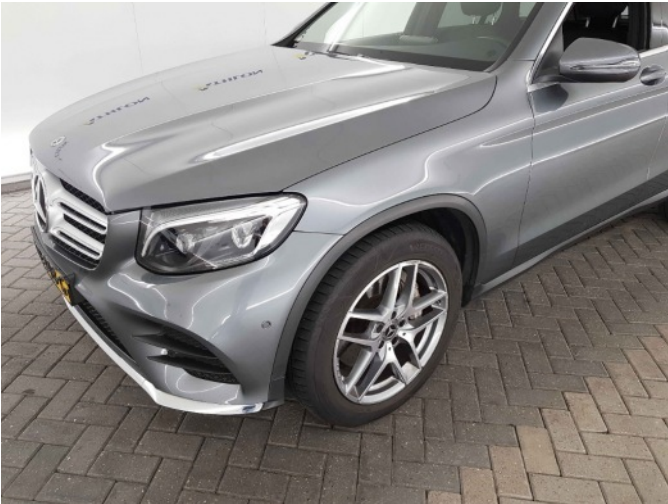
1. Diverse

Gebruikssporen

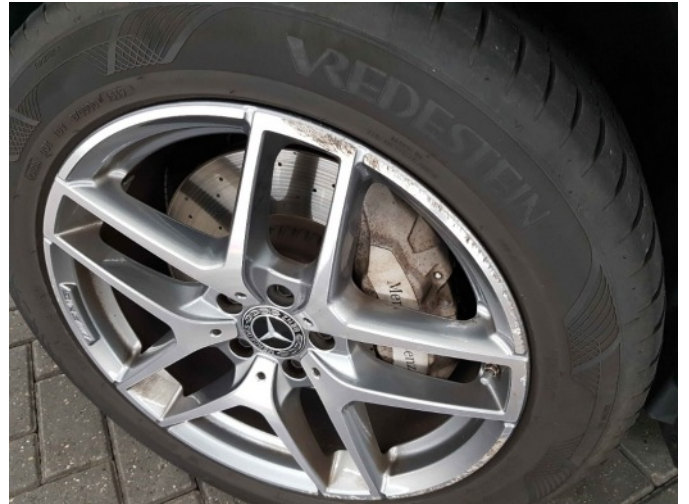
1. Diverse

Gebruikssporen

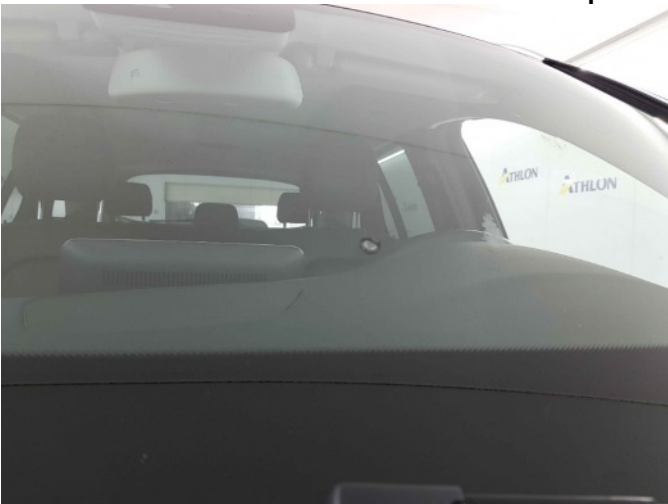
1. Diverse

Gebruikssporen

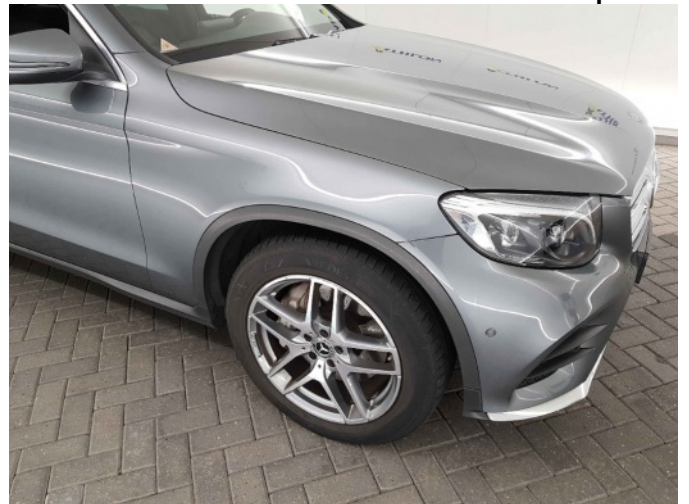
1. Diverse

Gebruikssporen

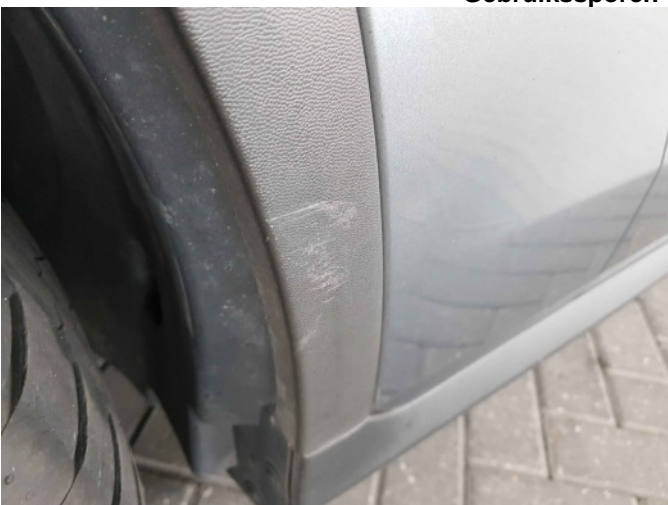
1. Diverse

Gebruikssporen

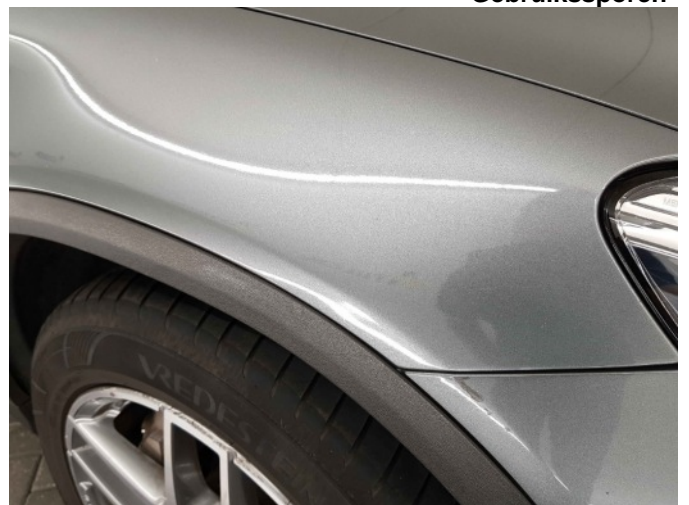
1. Diverse

Gebruikssporen

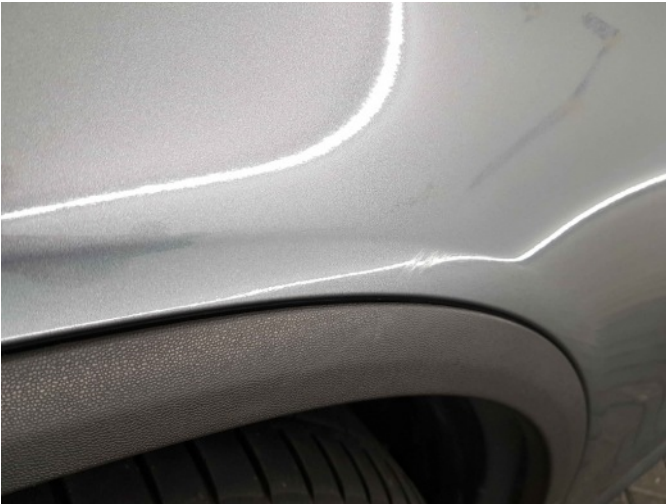
1. Diverse

Gebruikssporen

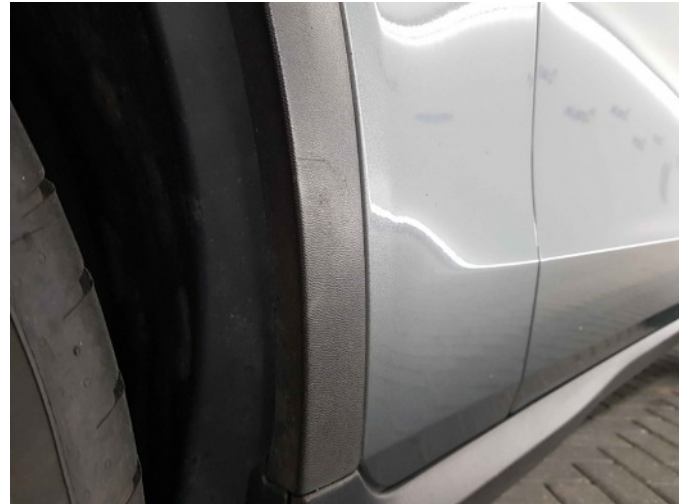
1. Diverse

Gebruikssporen

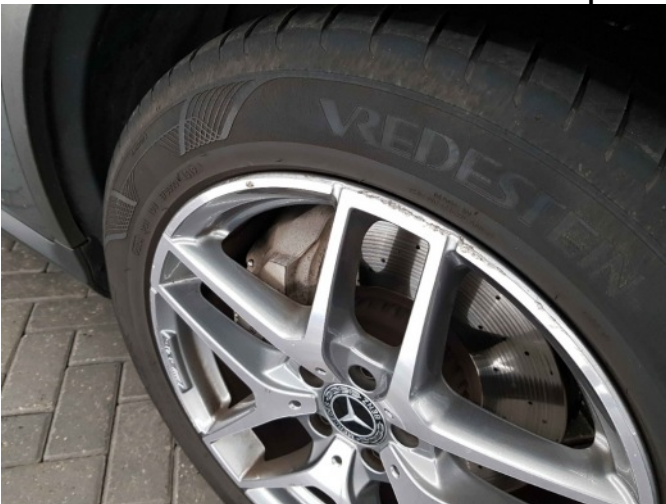
1. Diverse

Gebruikssporen
