## Klantenrapport

Rapport nummer: 0000000849049-NL253  
 Inspectie plaats: ALMERE  
 Bezichtigingdatum: 08.09.2021  
 Vlag : JJ-563-V

#### Renault Clio Estate;Hatchback;Diesel;Manual;Silver

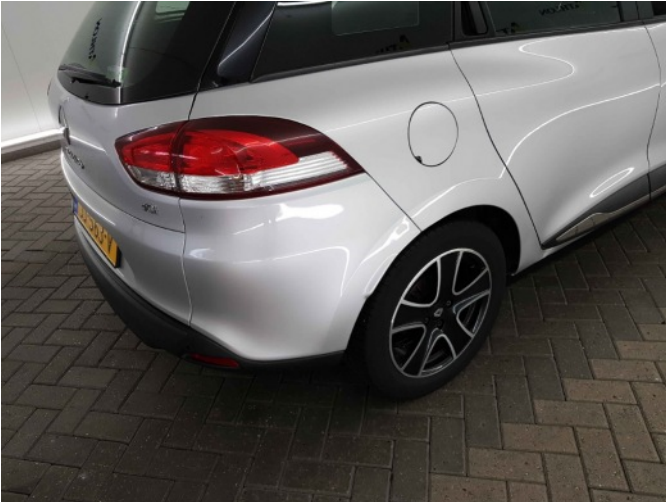
1. Diverse

**Gebruikssporen**

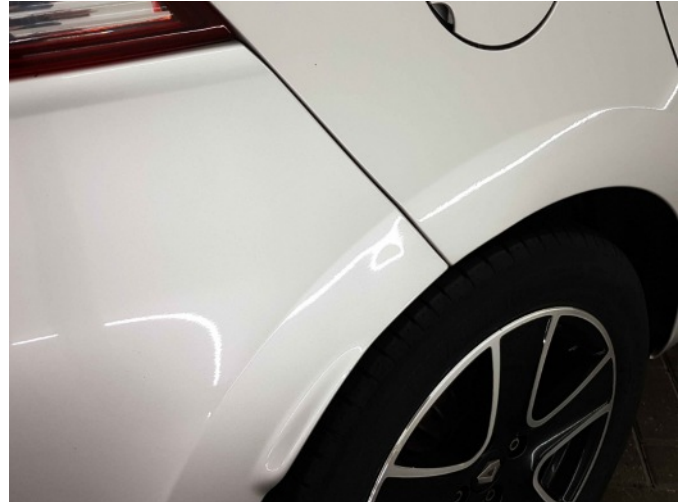
1. Diverse

**Gebruikssporen**

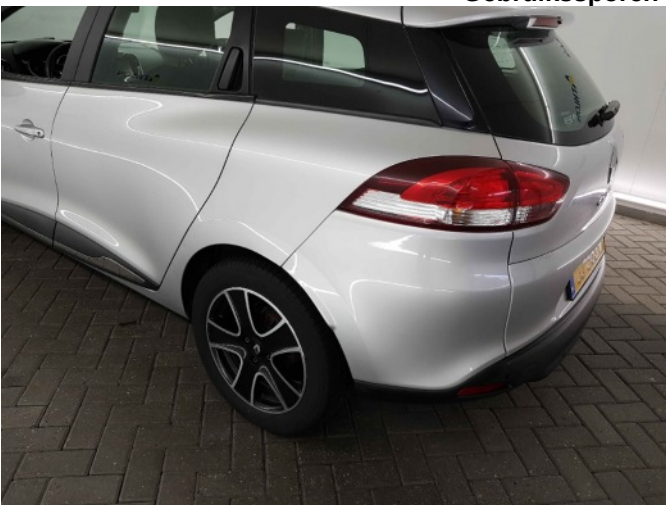
1. Diverse

**Gebruikssporen**

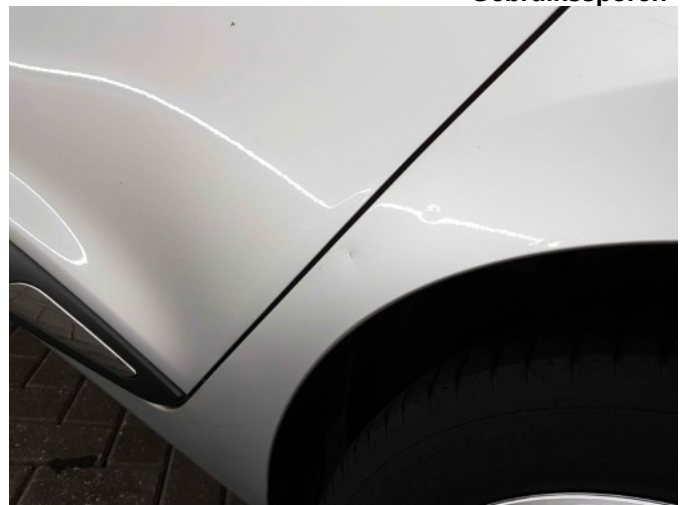
1. Diverse

**Gebruikssporen**

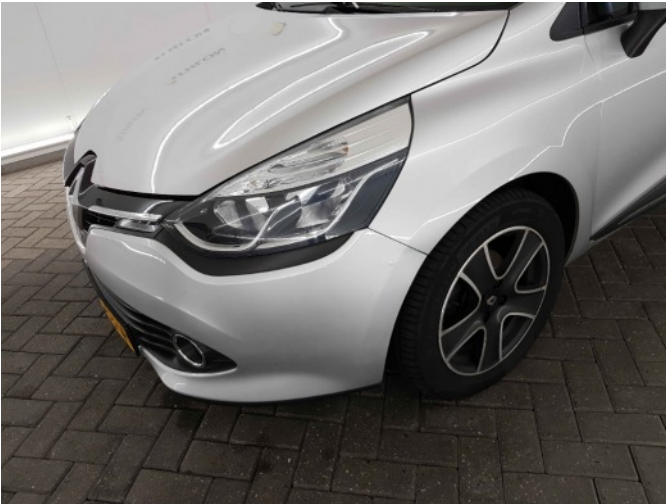
1. Diverse

**Gebruikssporen**

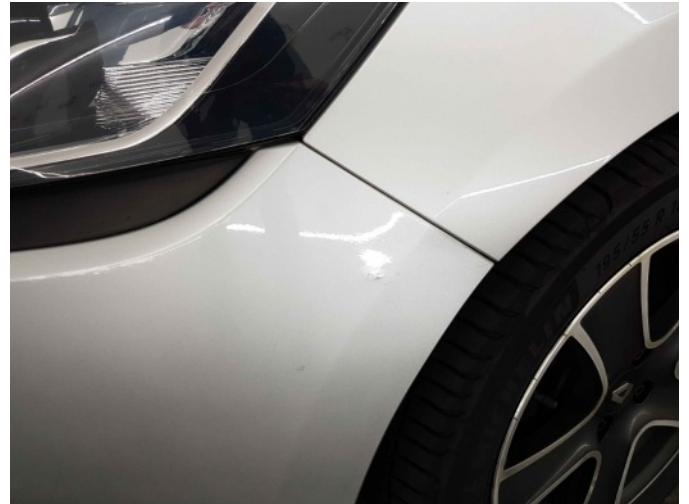
1. Diverse

**Gebruikssporen**
