**Rapport nummer:** 0000000849263-NL170  
**Inspectie plaats:** ALMERE  
**Bezichtigingdatum:** 08.09.2021  
**Vlag :** KV-696-R

##### Peugeot 108;Hatchback;Petrol;Manual;Black

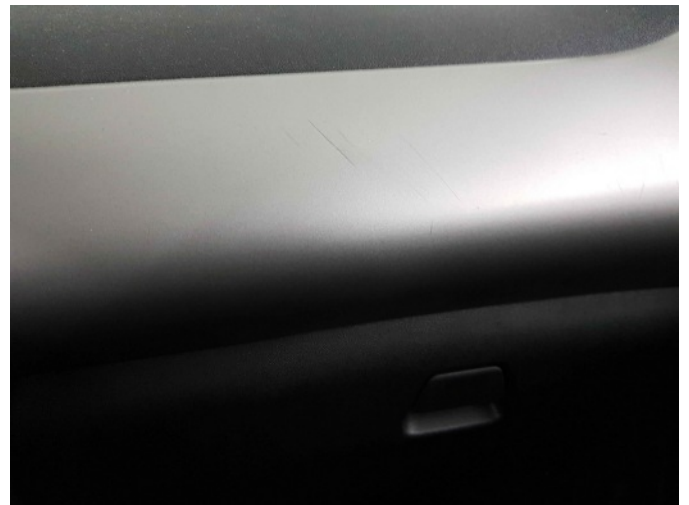
1. Diverse

Gebruikssporen

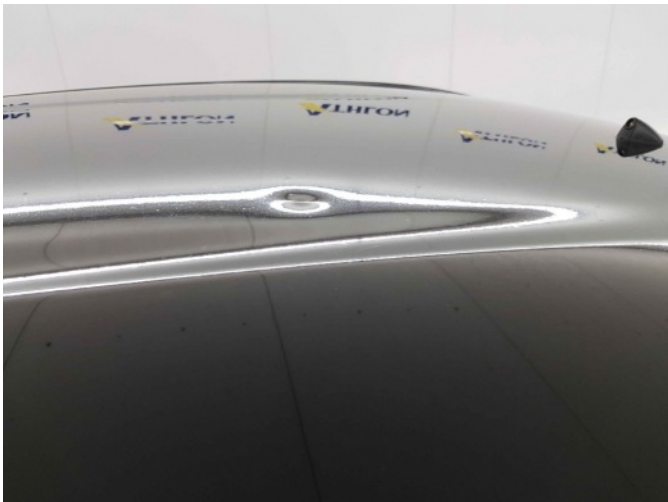
1. Diverse

Gebruikssporen

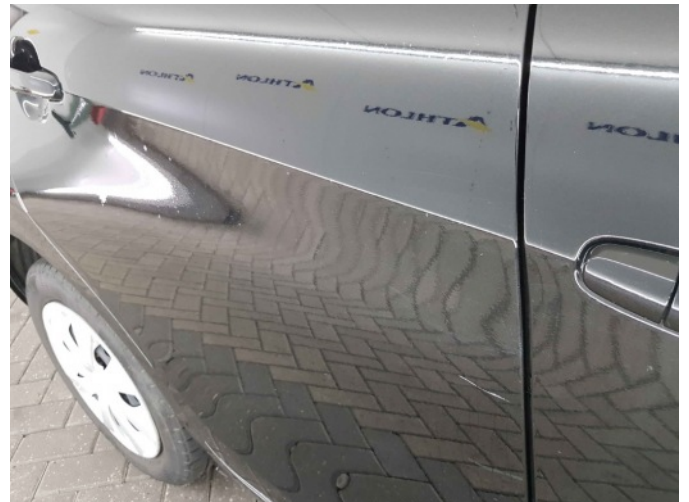
1. Diverse

Gebruikssporen

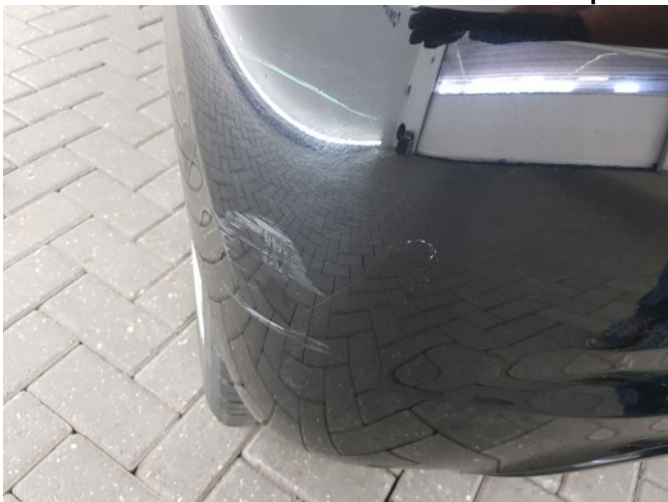
1. Diverse

Gebruikssporen

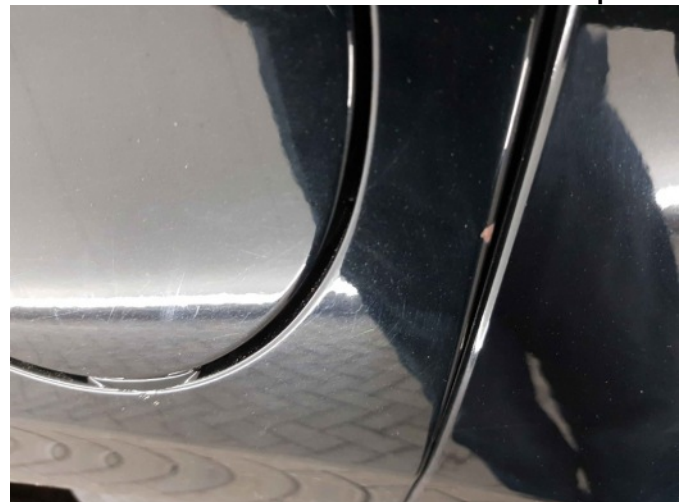
1. Diverse

Gebruikssporen

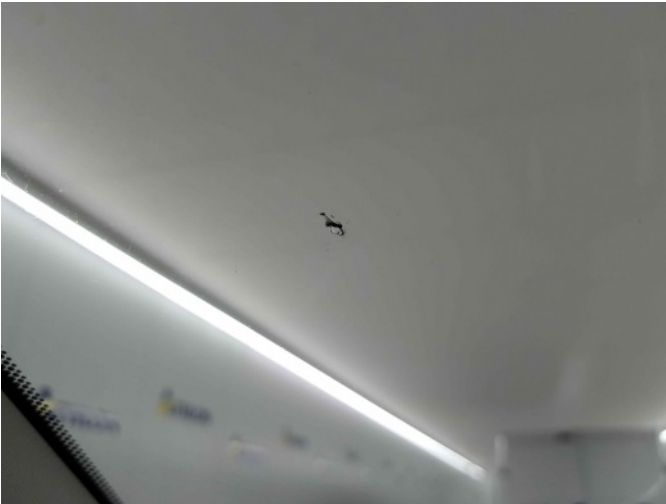
1. Diverse

**Gebruikssporen**
