## Klantenrapport

Rapport nummer: 0000000847970-NL253  
 Inspectie plaats: ALMERE  
 Bezichtigingdatum: 02.09.2021  
 Vlag : KZ-770-K

#### Renault Twingo;Hatchback;Petrol;Manual;Grey

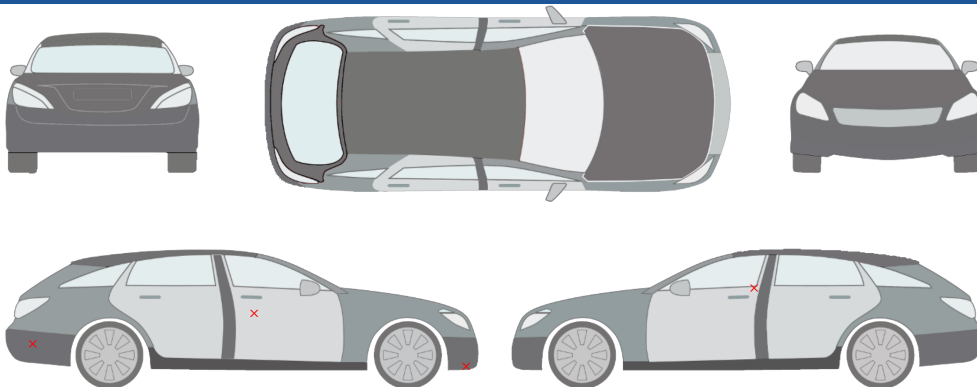
### Raming van de schade

- 1.) Voorbumper | Krassen
- 2.) Portier voor - links | Krassen
- 3.) Achterbumper | Krassen
- 4.) Portier voor - rechts | Krassen
- 5.) Diverse | Gebruikssporen

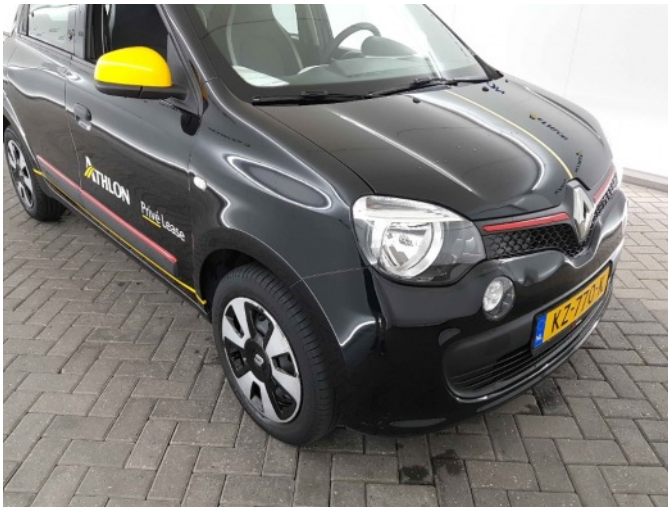
1. Voorbumper

Krassen

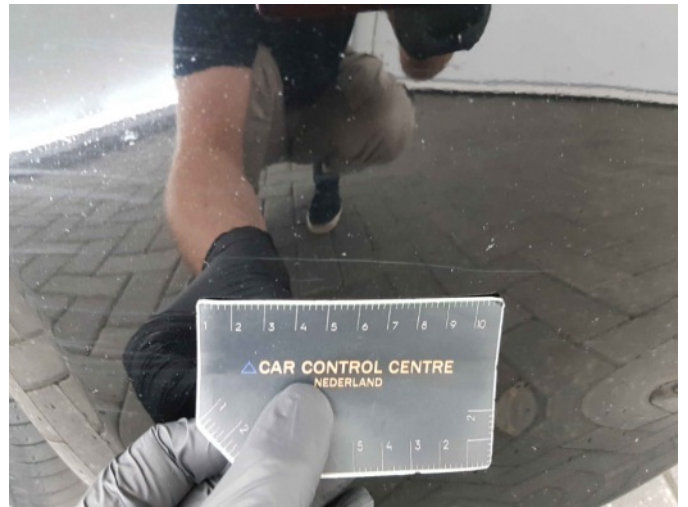
1. Voorbumper

Krassen

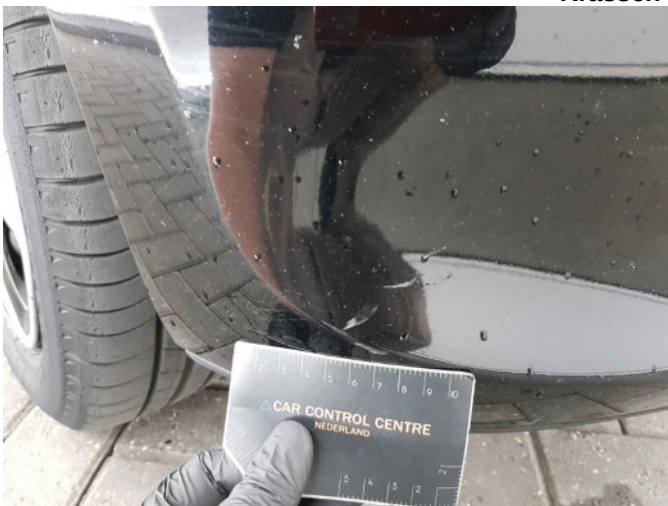
1. Voorbumper

Krassen

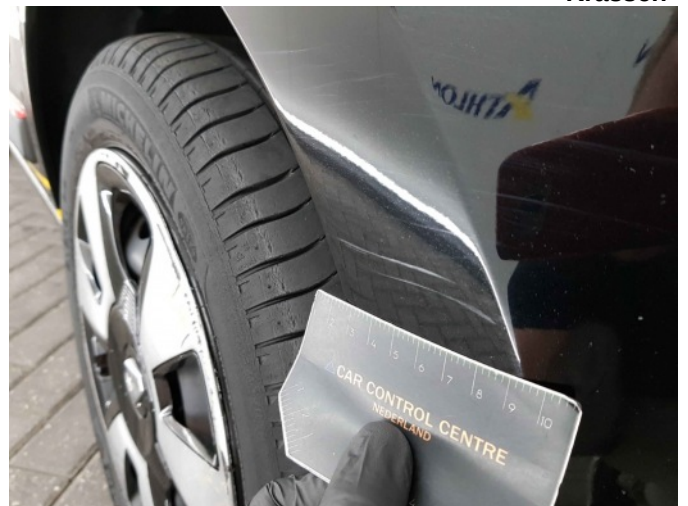
1. Voorbumper

Krassen

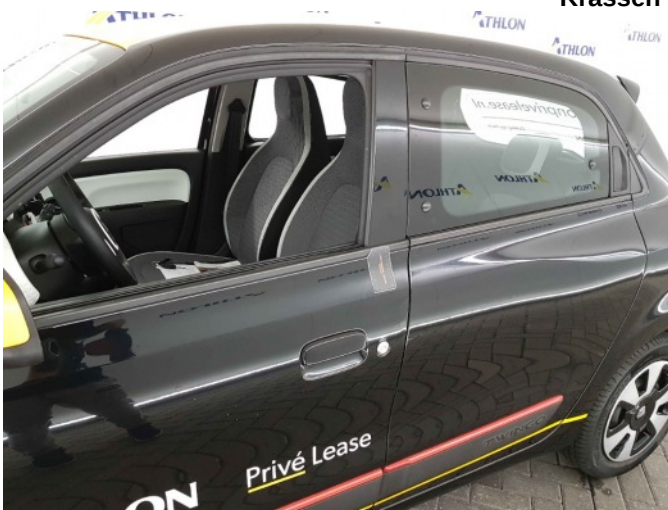
2. Portier voor - links

Krassen

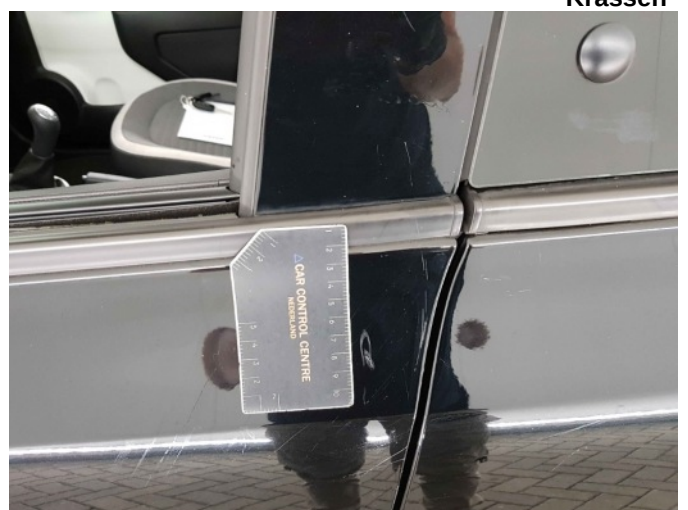
2. Portier voor - links

Krassen

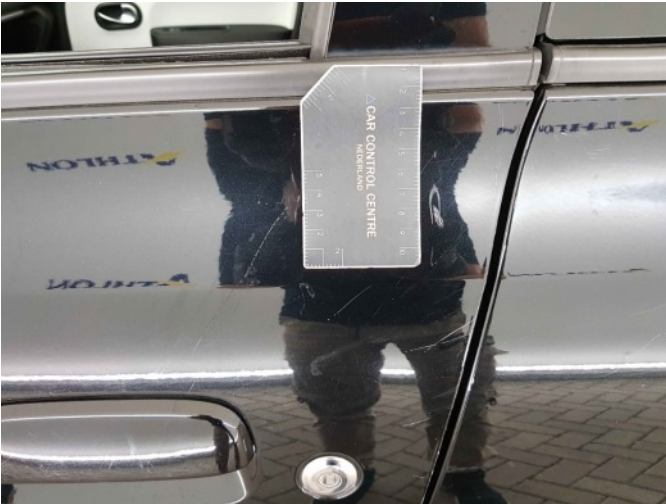
2. Portier voor - links

**Krassen**

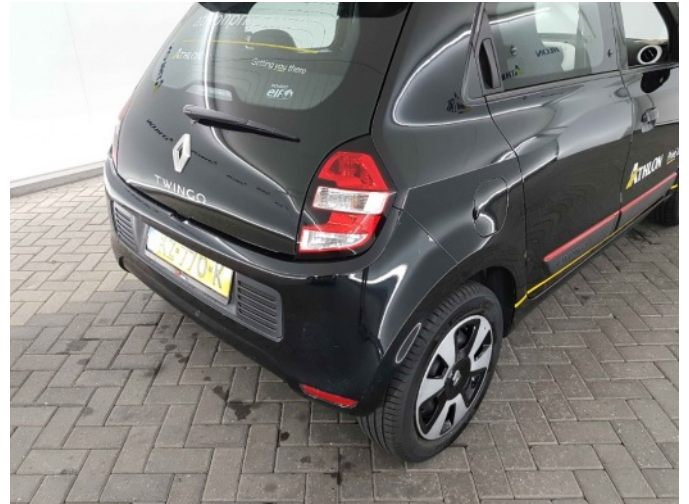
3. Achterbumper

**Krassen**

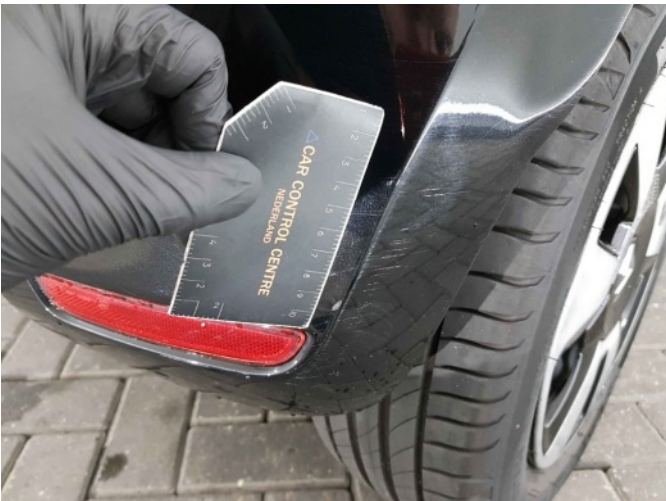
3. Achterbumper

**Krassen**

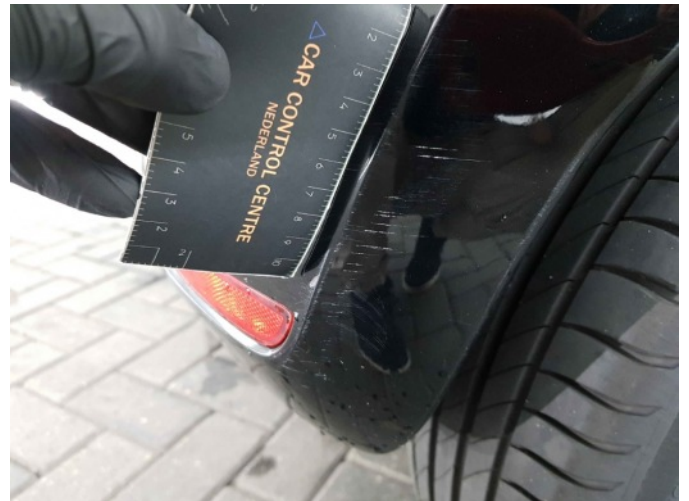
3. Achterbumper

**Krassen**

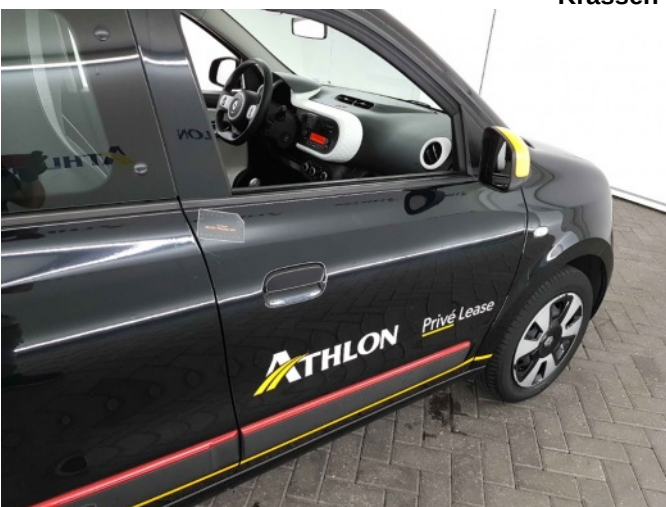
4. Portier voor - rechts

**Krassen**

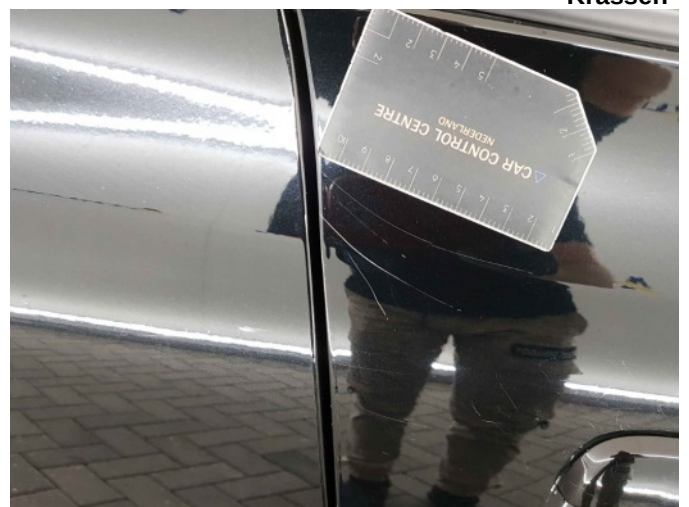
4. Portier voor - rechts

**Krassen**

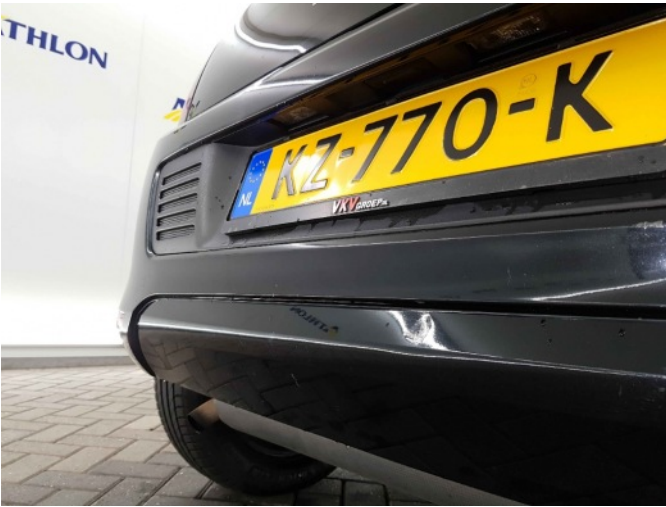
1. Diverse

**Gebruikssporen**

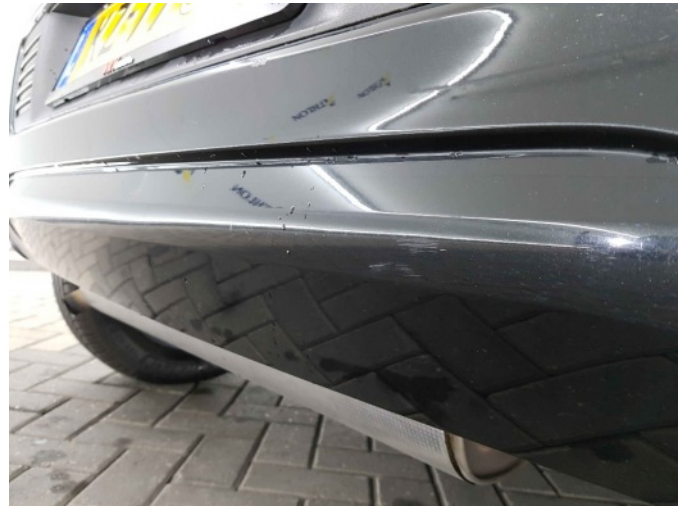
1. Diverse

**Gebruikssporen**

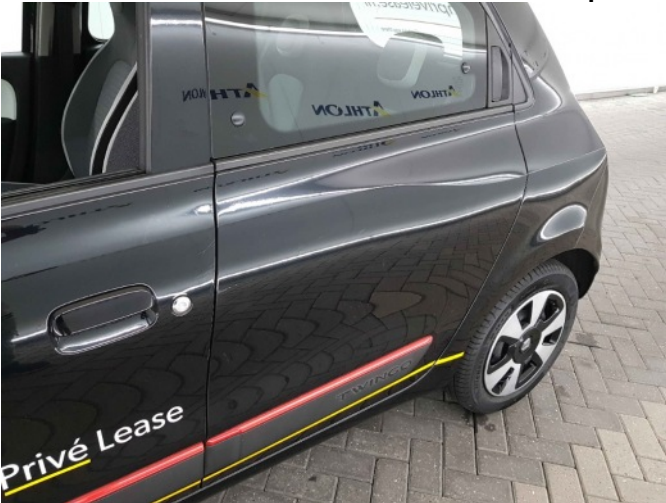
1. Diverse

**Gebruikssporen**

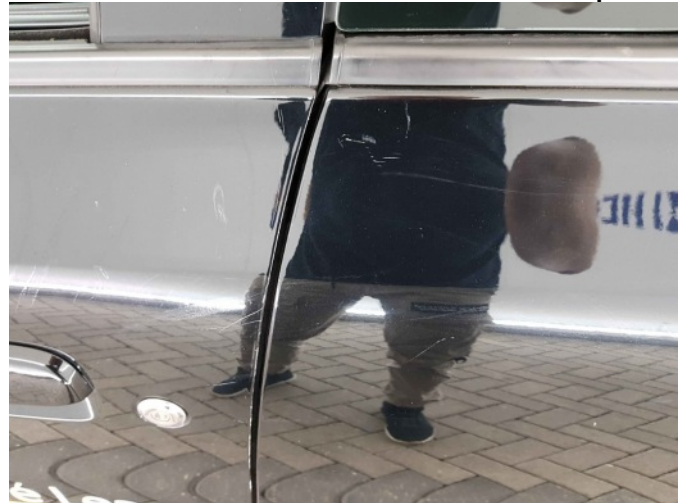
1. Diverse

**Gebruikssporen**
