Klantenrapport

Rapport nummer: 0000000849194-NL253
Inspectie plaats: Almere
Bezichtigingdatum: 06.09.2021
Vlag : KG-087-R

Skoda Octavia Combi;Hatchback;Petrol;Automatic;White

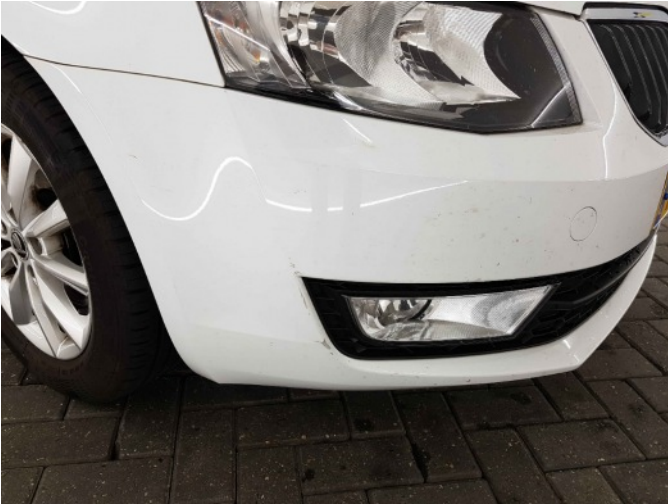
1. Diverse

Gebruikssporen

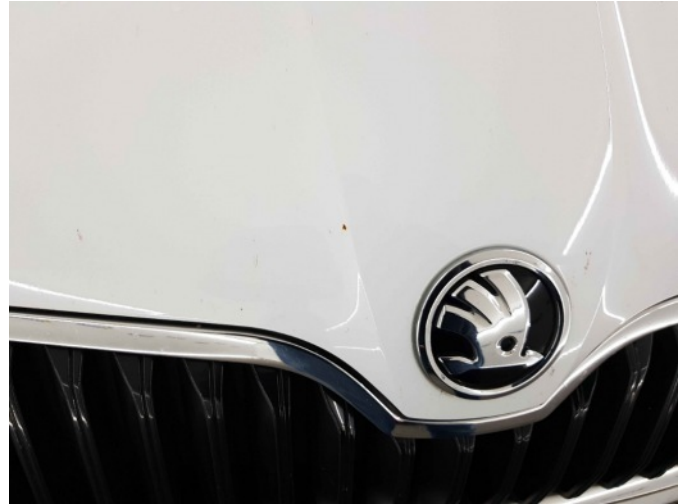
1. Diverse

Gebruikssporen

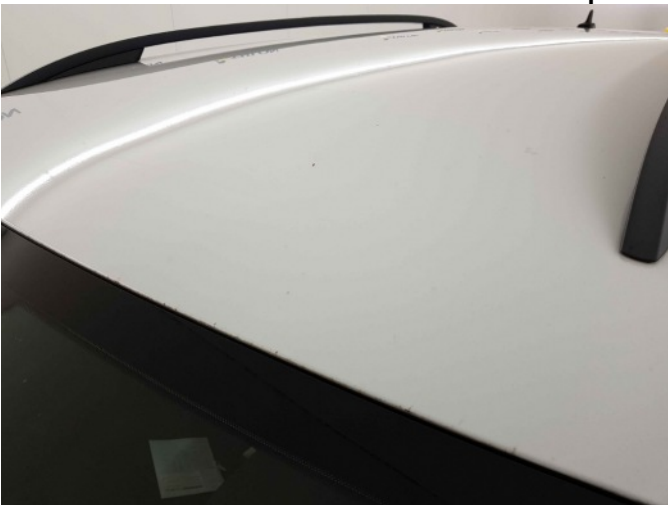
1. Diverse

Gebruikssporen

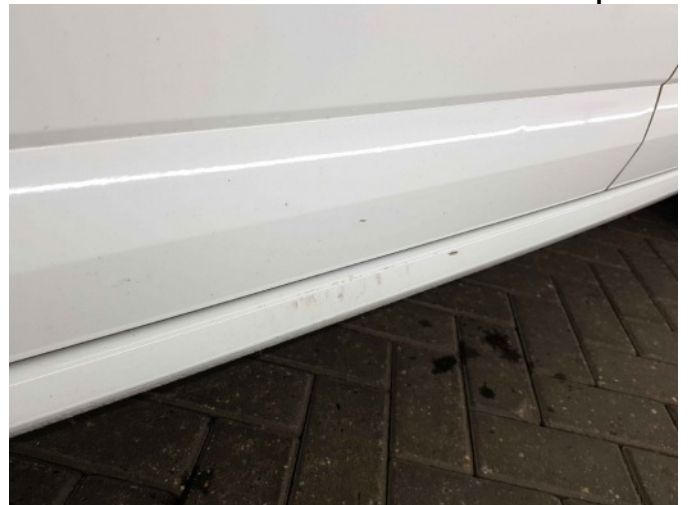
1. Diverse

Gebruikssporen
