## Klantenrapport

Rapport nummer: 0000000849045-NL253  
 Inspectie plaats: ALMERE  
 Bezichtigingdatum: 07.09.2021  
 Vlag : KG-324-D

#### Renault Twingo;Hatchback;Petrol;Manual;White

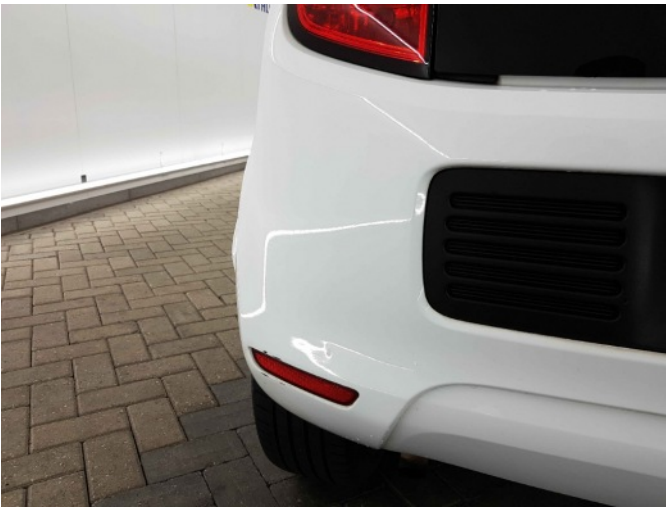
1. Achterbumper

Deuk/Deuken

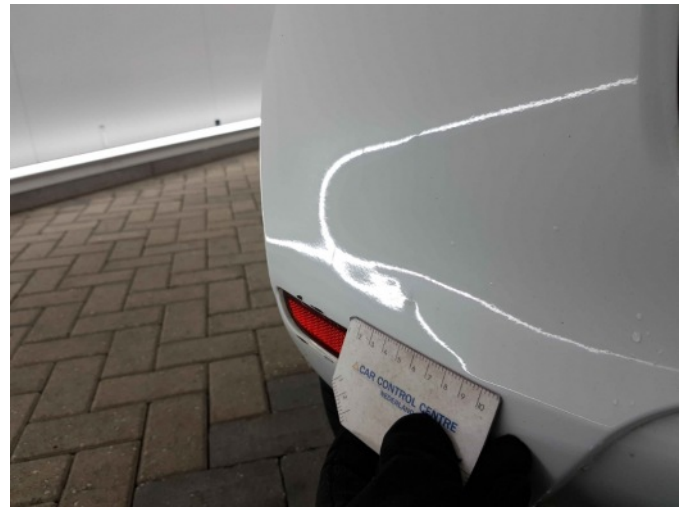
1. Achterbumper

Deuk/Deuken

Gebruikssporen

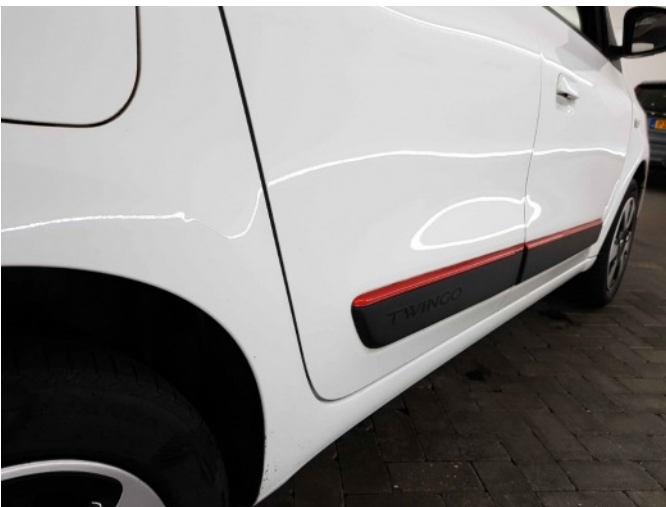
1. Diversen

Gebruikssporen

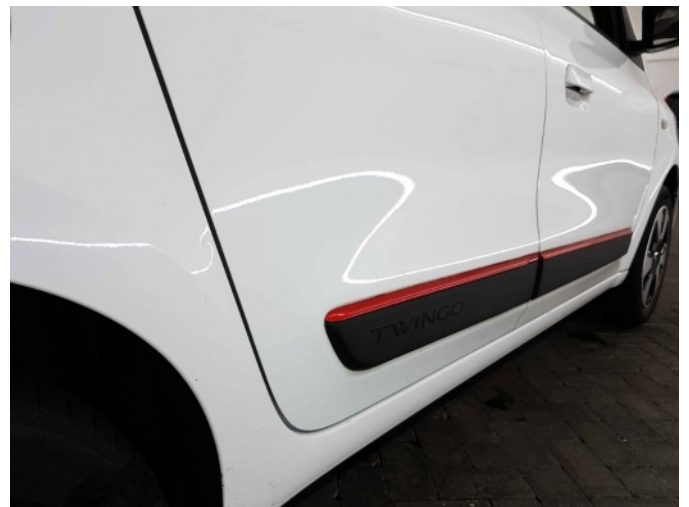
1. Diversen

Gebruikssporen
