## Klantenrapport

Rapport nummer: 0000000849130-NL253  
 Inspectie plaats: ALMERE  
 Bezichtigingdatum: 07.09.2021  
 Vlag : NX-601-B

#### Citroen C1;Hatchback;Petrol;Manual;Silver

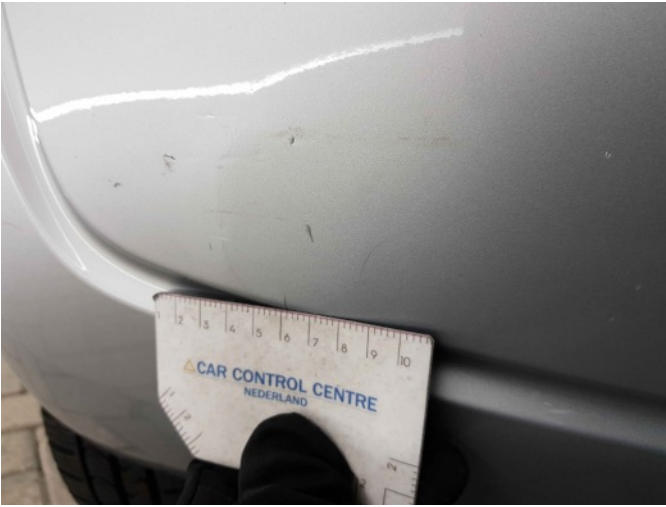
1. Achterbumper

Deuk/Deuken

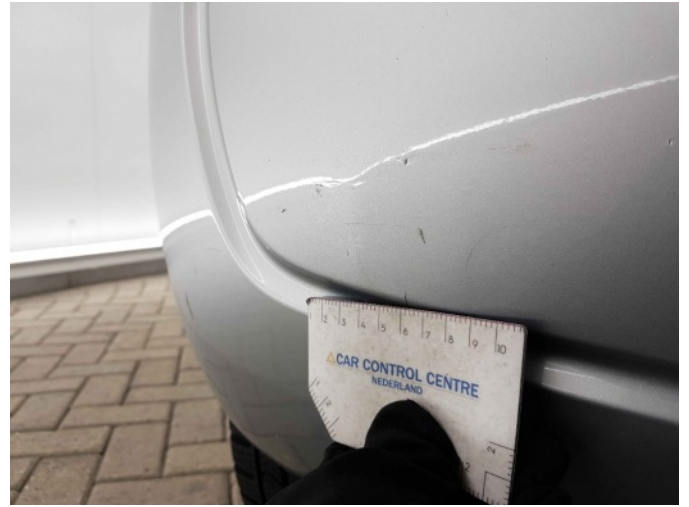
1. Achterbumper

Deuk/Deuken

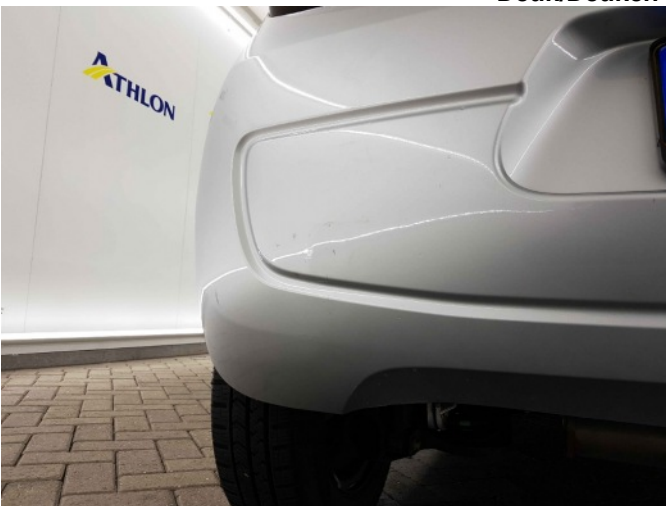
1. Achterbumper

Deuk/Deuken

Gebruikssporen

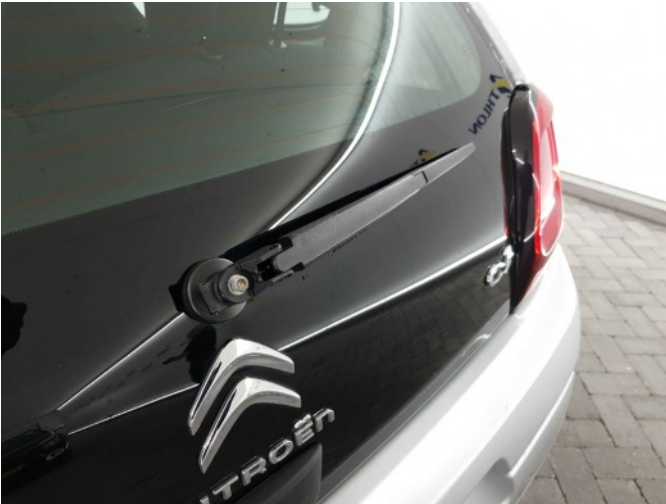
1. Diversen

**Gebruikssporen**

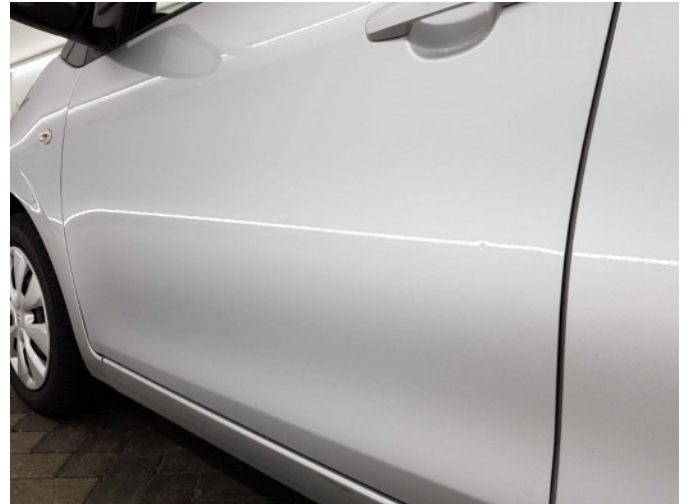
1. Diversen

**Gebruikssporen**
