Klantenrapport

Rapport nummer: 0000000849166-NL253
Inspectie plaats: ALMERE
Bezichtigingdatum: 08.09.2021
Vlag : NZ-348-G

Mercedes GLC;Terreinwagen;Diesel;Automatic;Grey

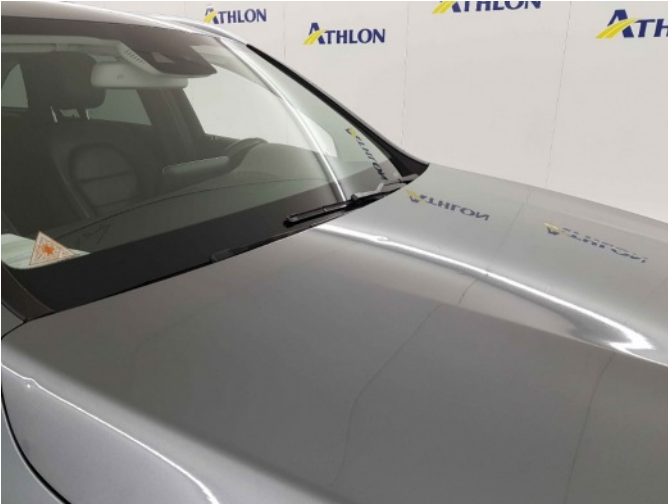
1. Diverse

Gebruikssporen

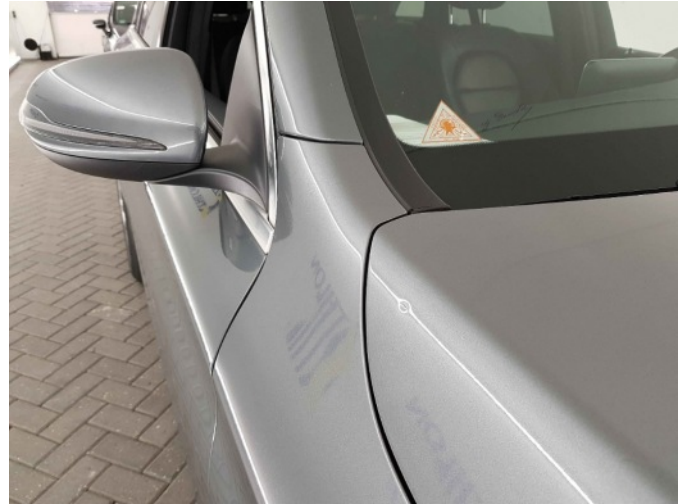
1. Diverse

Gebruikssporen

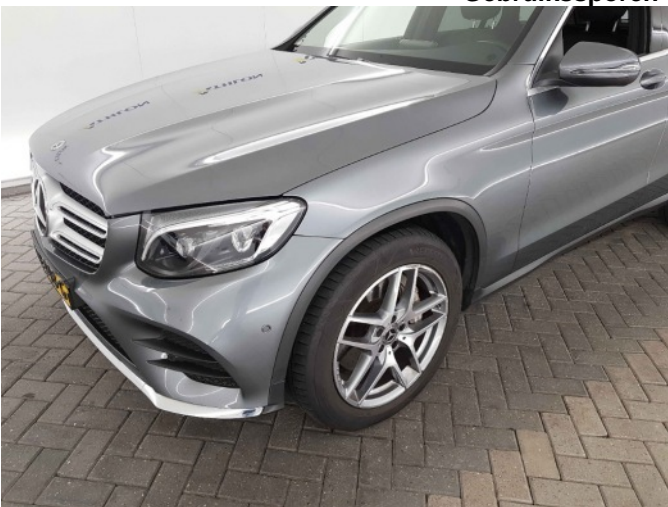
1. Diverse

Gebruikssporen

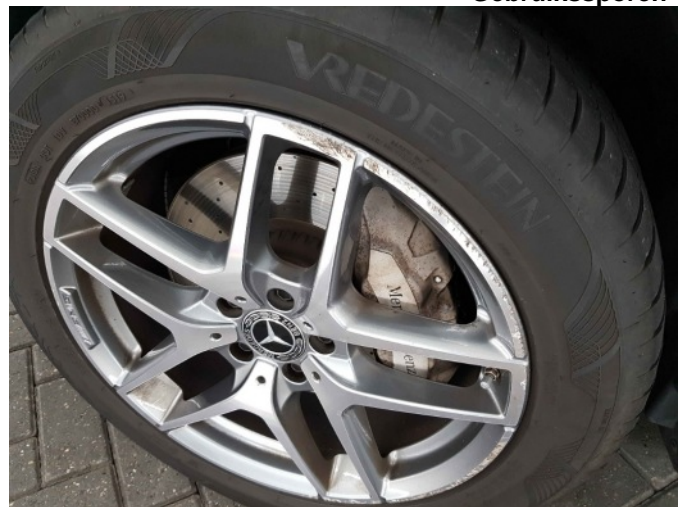
1. Diverse

Gebruikssporen

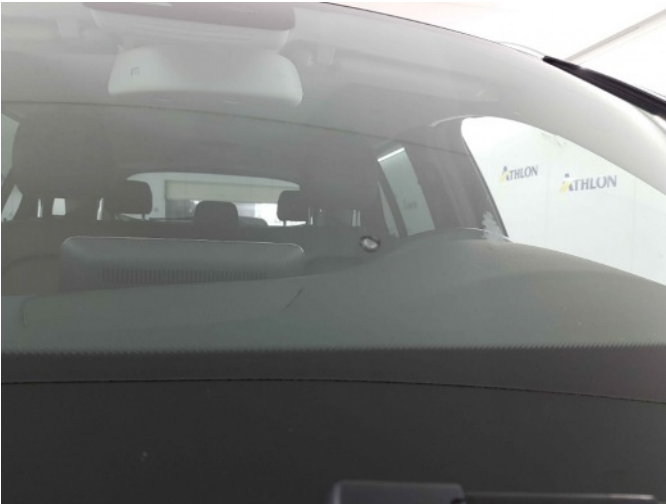
1. Diverse

Gebruikssporen

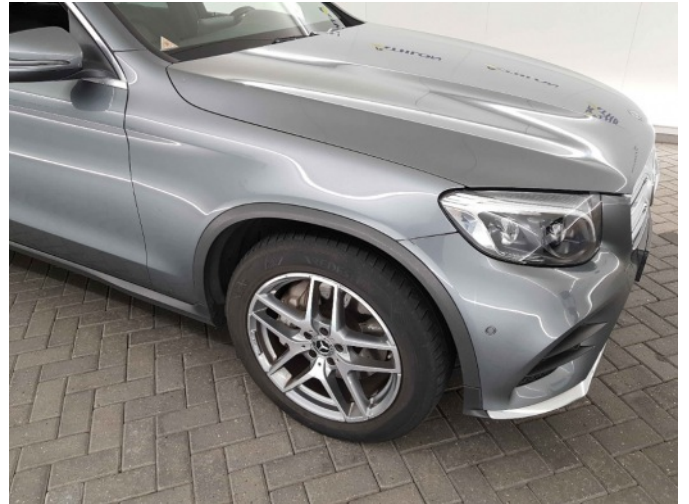
1. Diverse

Gebruikssporen

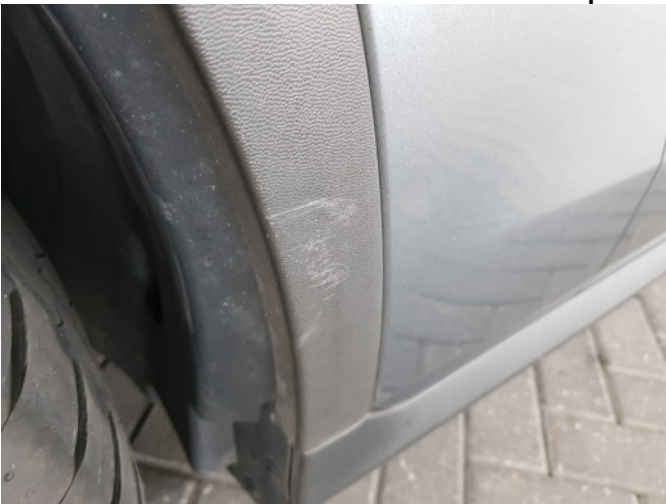
1. Diverse

Gebruikssporen

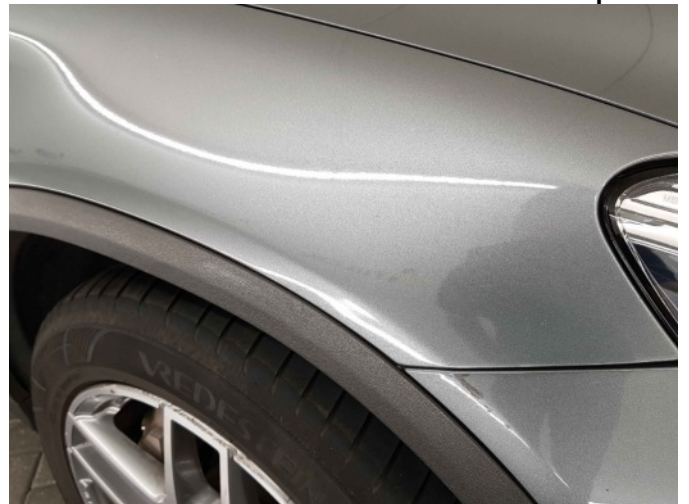
1. Diverse

Gebruikssporen

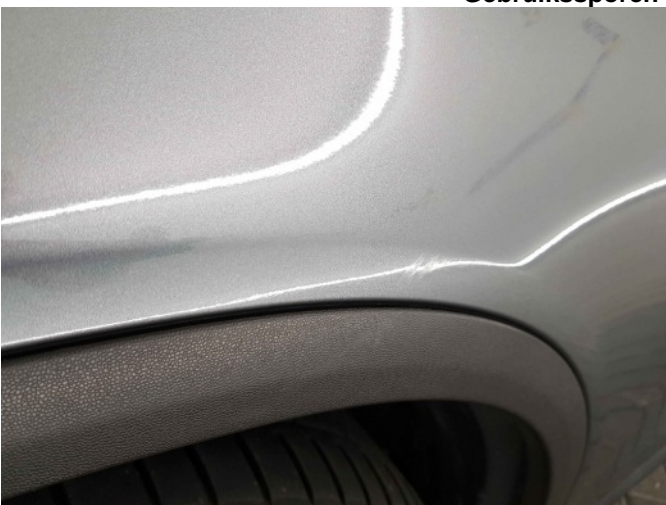
1. Diverse

Gebruikssporen

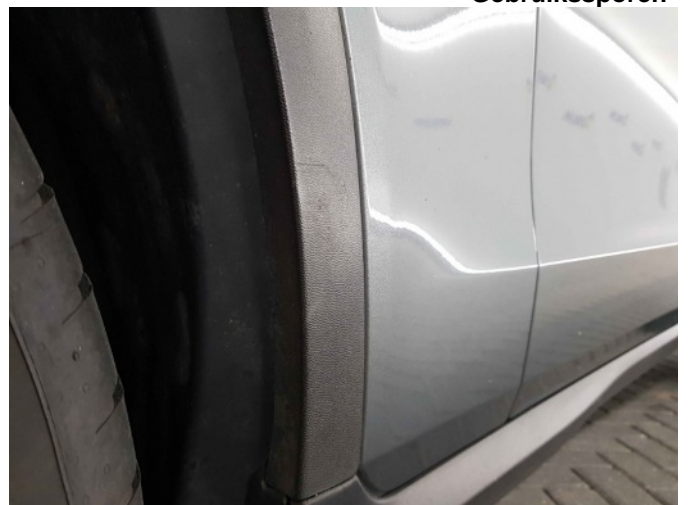
1. Diverse

Gebruikssporen

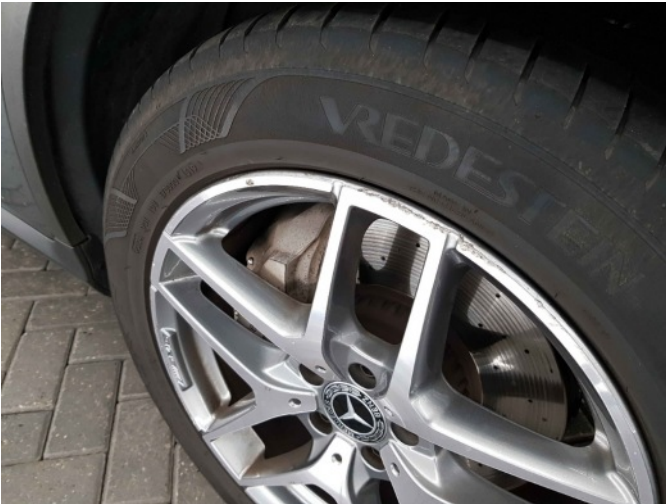
1. Diverse

Gebruikssporen
