Rapport nummer: 0000000849432-NL170
Inspectie plaats: ALMERE
Bezichtigingdatum: 08.09.2021
Vlag : KH-225-J

Volkswagen Beetle;Hatchback;Petrol;Automatic;

| VIN: | WVWZZZ16ZHM601301 | Kilometerstand afgelezen: | 93408 km |

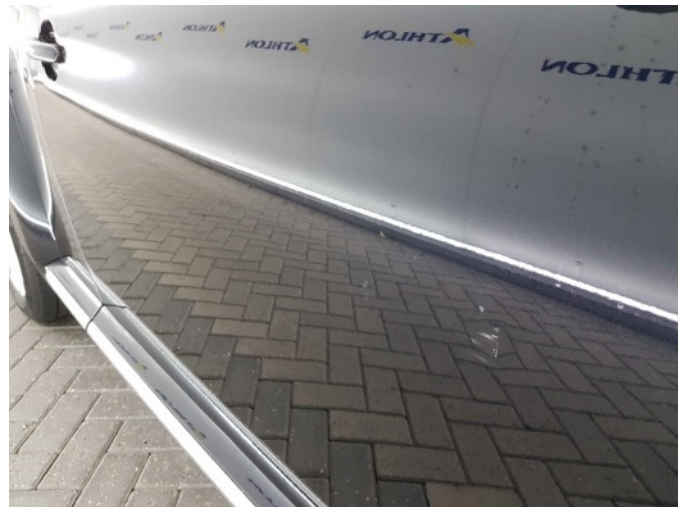
1. Diverse

1.) Diverse | Gebruikssporen

Gebruikssporen

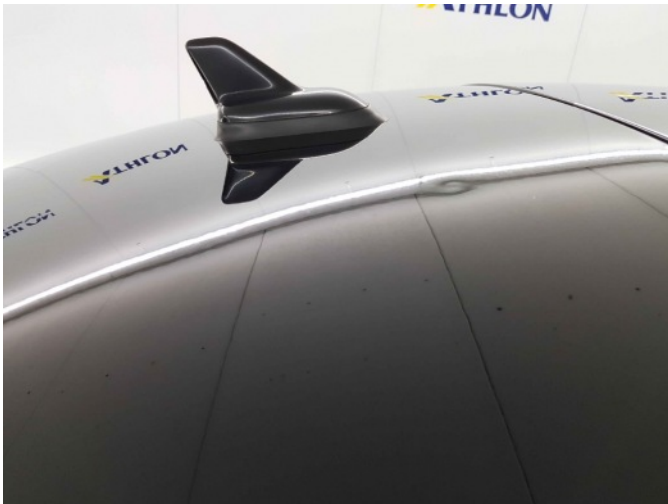
1. Diverse

Gebruikssporen

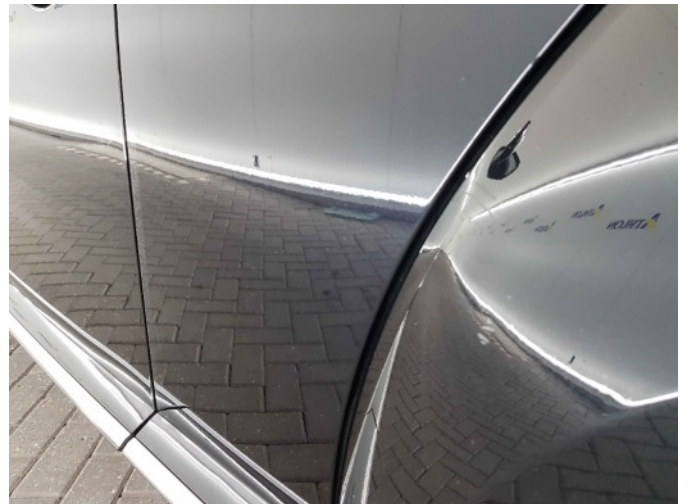
1. Diverse

Gebruikssporen
