**Rapport nummer:** 0000000849543-NL170  
**Inspectie plaats:** ALMERE  
**Bezichtigingdatum:** 09.09.2021  
**Vlag :** KR-911-D

##### Peugeot 108;Hatchback;Petrol;Manual;Black

| VIN: | VF3PSCFB3GR125434 | Kilometerstand afgelezen: | 52684 km |

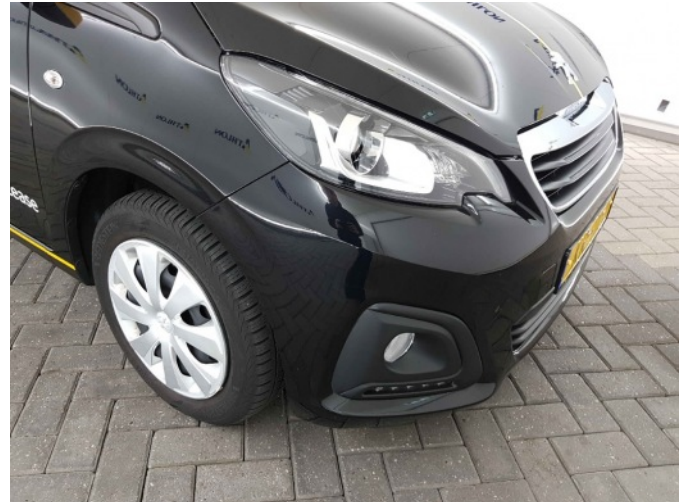
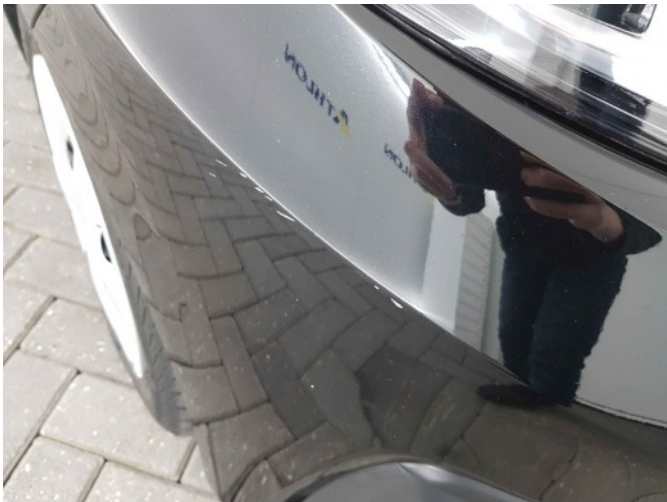
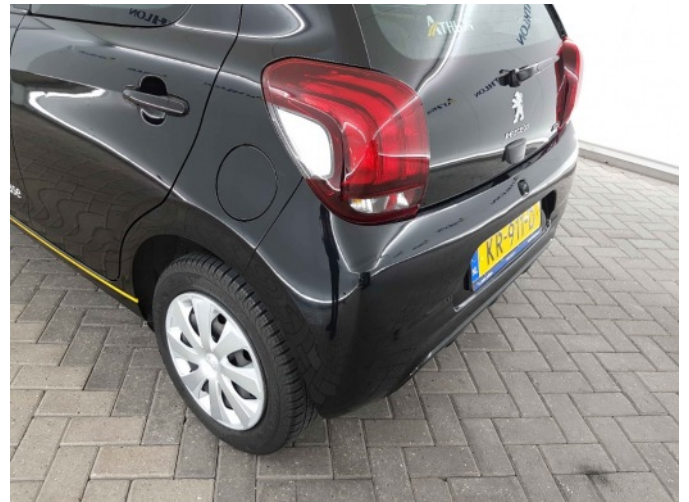
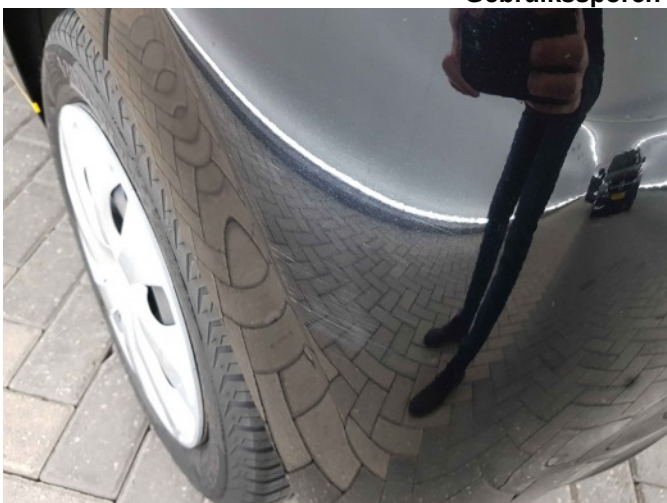
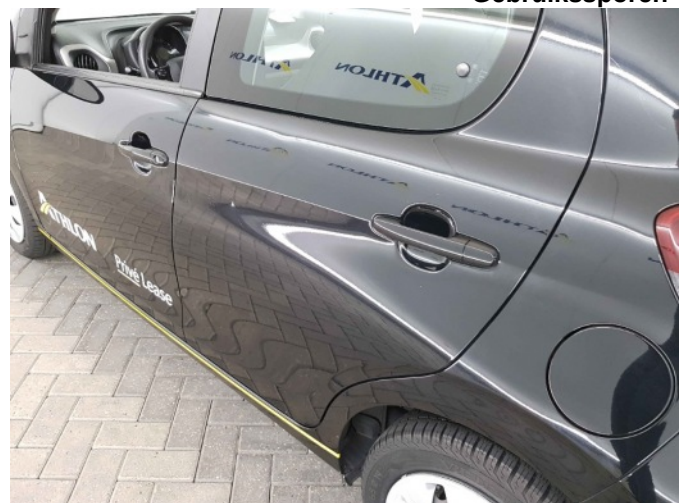
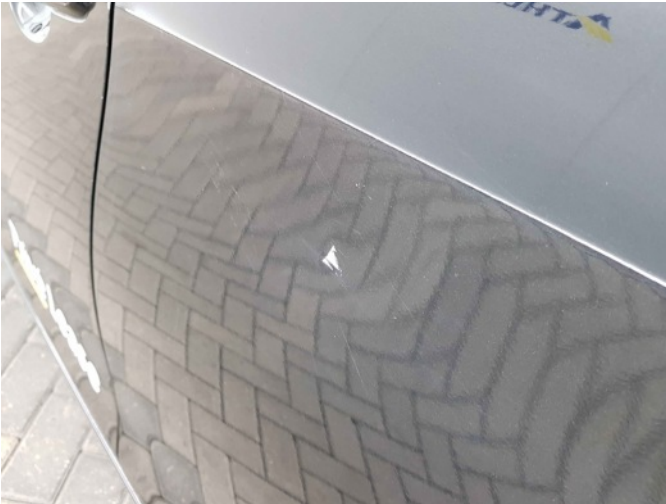
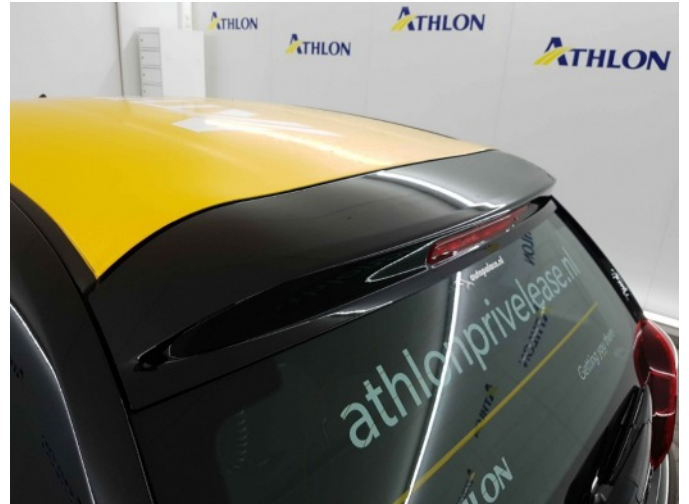
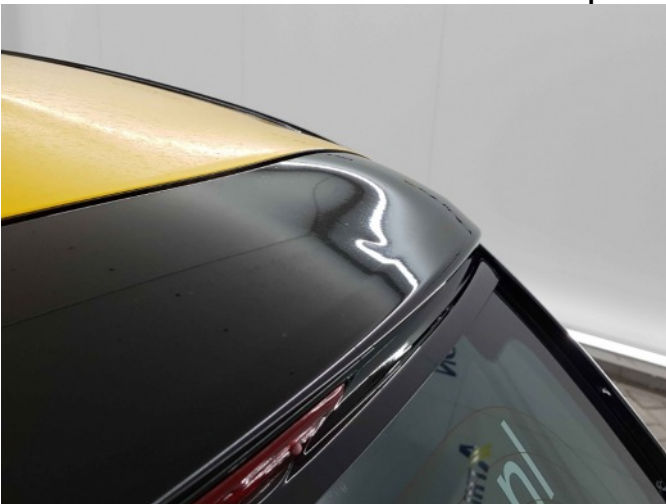
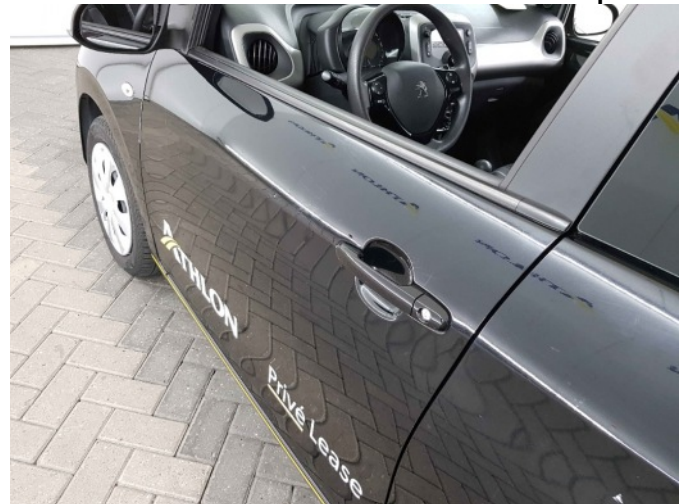
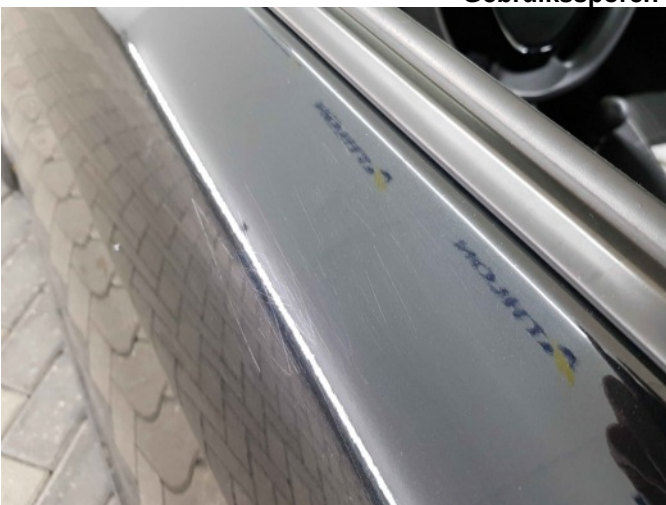
#### 1.) Diverse | Gebruikssporen

1. Diverse

Gebruikssporen
