Rapport nummer: 0000000849205-NL170
Inspectie plaats: ALMERE
Bezichtigingdatum: 07.09.2021
Vlag : KN-131-G

Opel Karl;Hatchback;Petrol;Manual;Grey

VIN:	w0l1dd6e73gc648843	Kilometerstand afgelezen:	72090 km
Eerste registratie / Bouwjaar:	17.10.2016 / 0	Bezichtigingdatum / -plaats:	07.09.2021 ALMERE
Voertuig type:	Personenauto	Voertuig type:	Hatchback
HSN/TSN:	null//null	Auto rookvrij:	ja
Conditie exterieur:	3 - Toestand bevredigend	Conditie interieur:	2 - Toestand goed

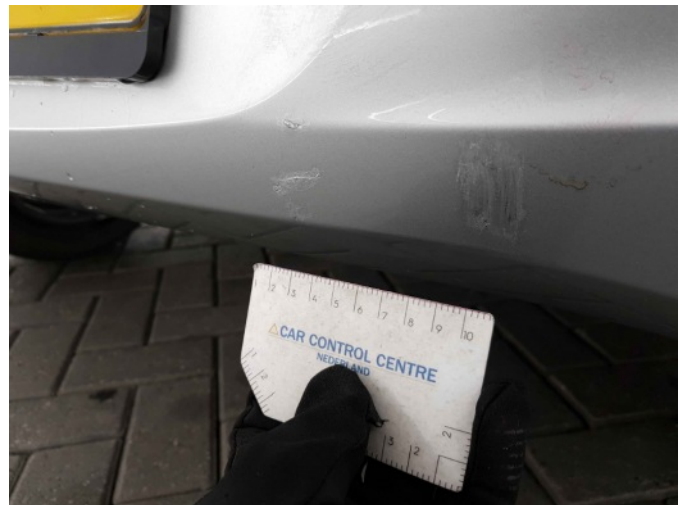
1. Achterbumper

Krassen

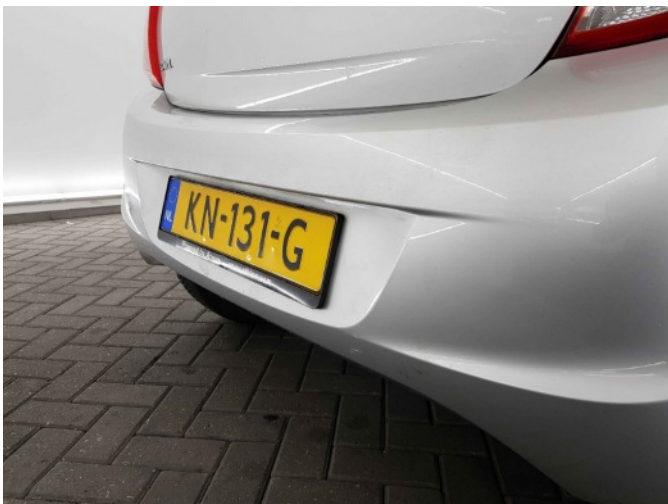
1. Achterbumper

Krassen

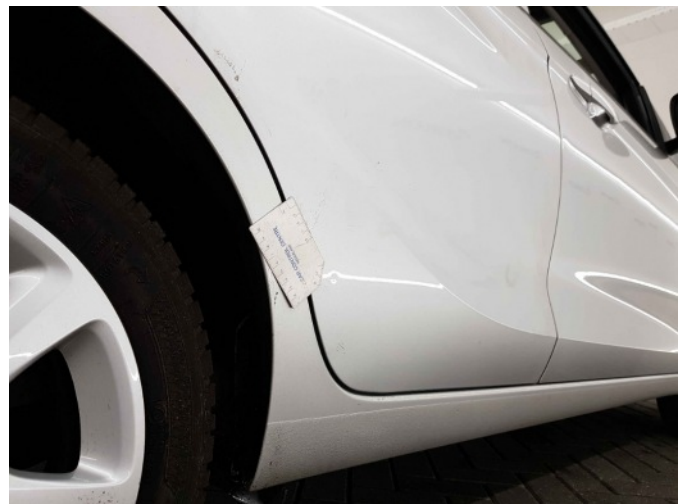
2. Portier achter - rechts

Deuk/Deuken

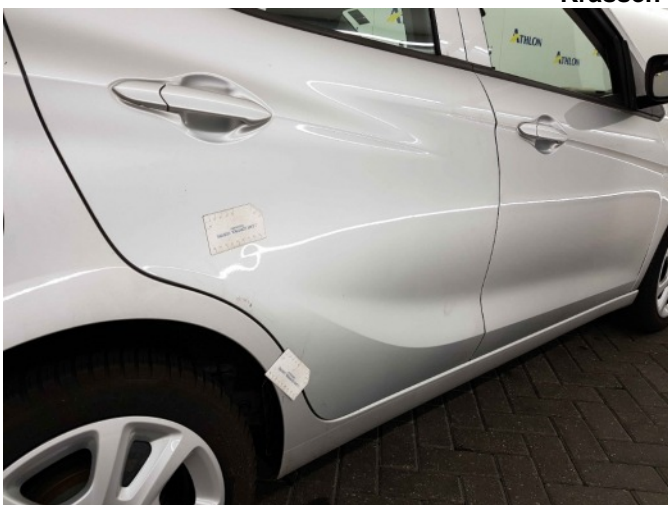
2. Portier achter - rechts

Deuk/Deuken

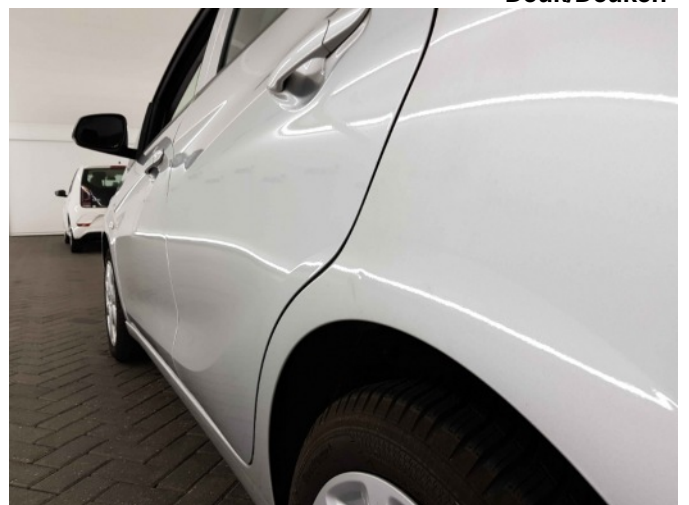
3. Diversen

Gebruikssporen

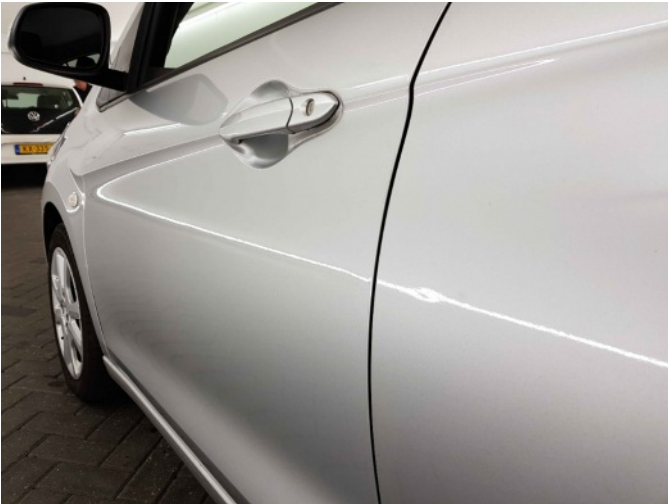
3. Diversen

Gebruikssporen

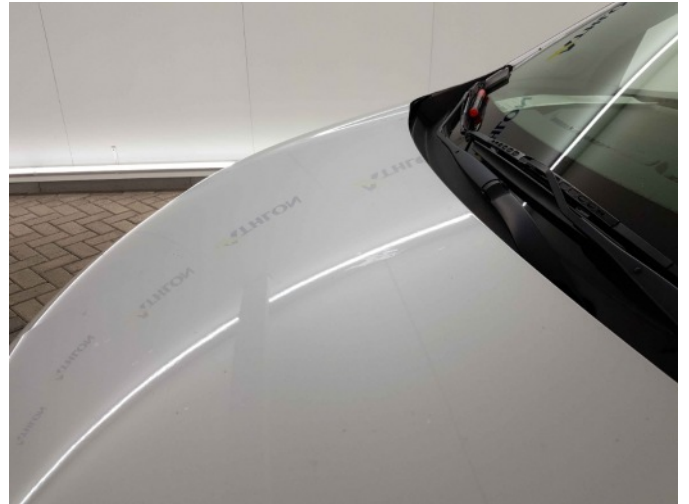
3. Diversen

Gebruikssporen

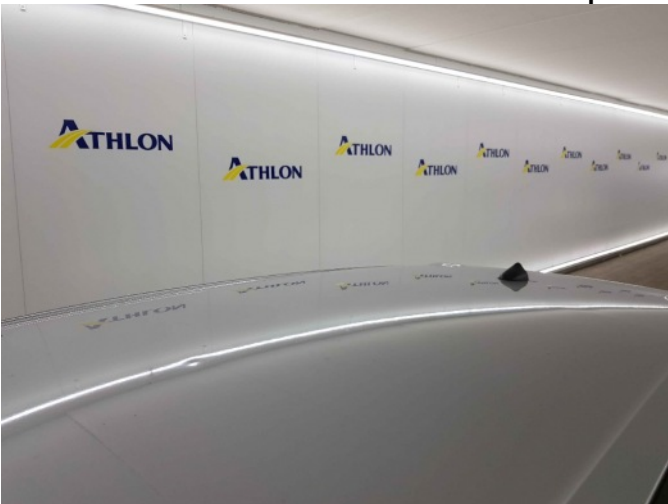
3. Diversen

Gebruikssporen
