Klantenrapport

Rapport nummer: 0000000848354-NL253
Inspectie plaats: ALMERE
Bezichtigingdatum: 07.09.2021
Vlag : KX-335-T

Volkswagen Up!;Hatchback;Petrol;Manual;Off White

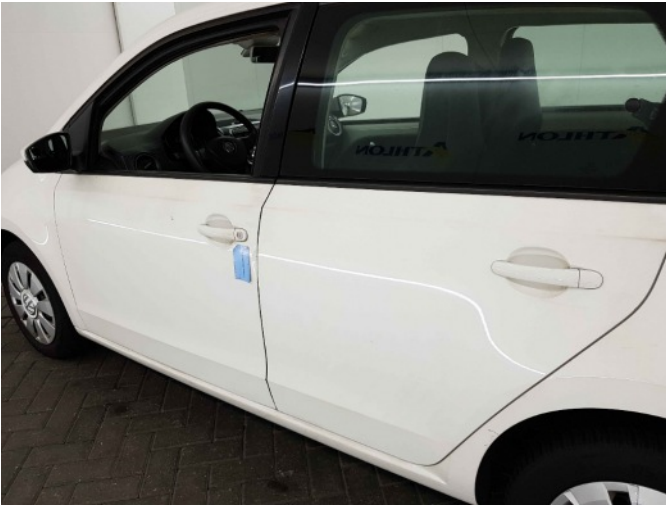
1. Portier voor - links

Deuk/Deuken

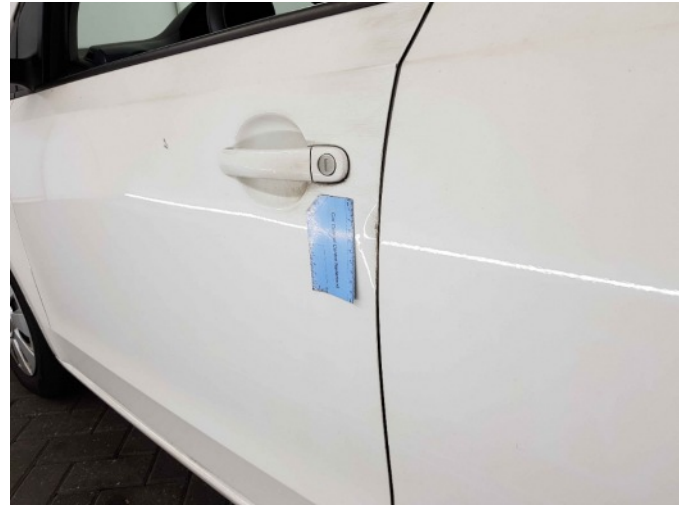
1. Portier voor - links

Deuk/Deuken

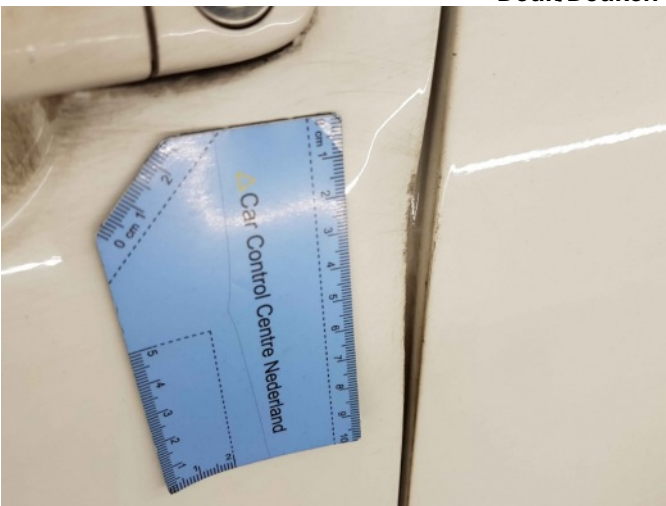
1. Portier voor - links

Deuk/Deuken

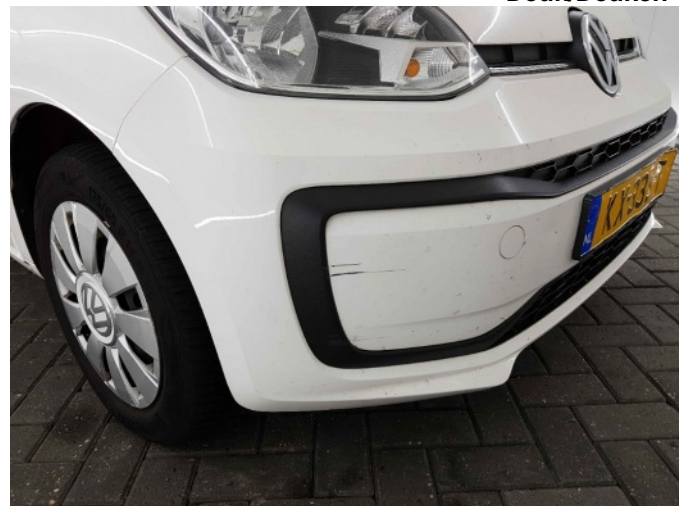
2. Voorbumper

Krassen

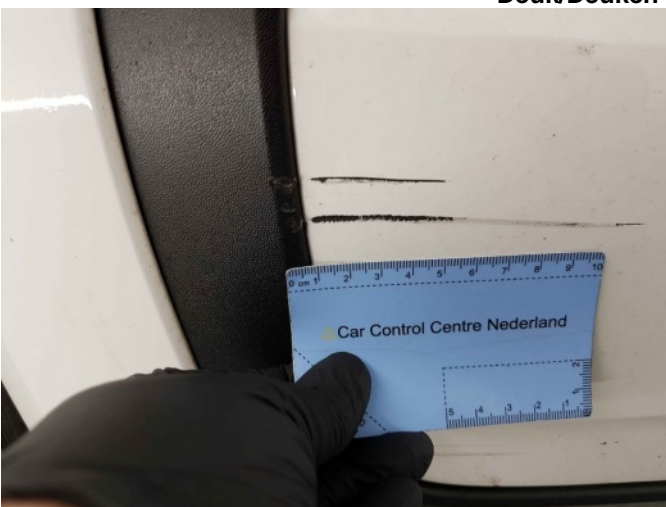
2. Voorbumper

Krassen

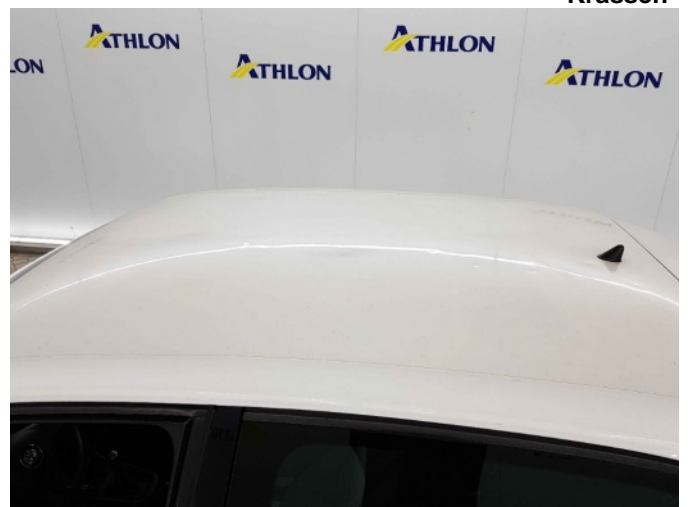
3. Dak

Hagelschade

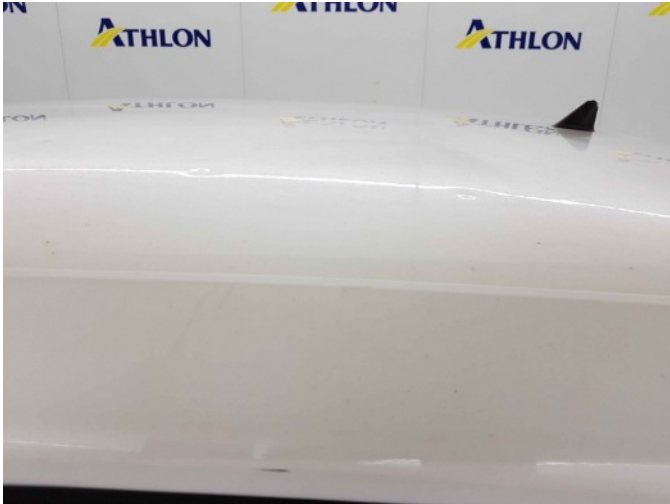
3. Dak

Hagelschade

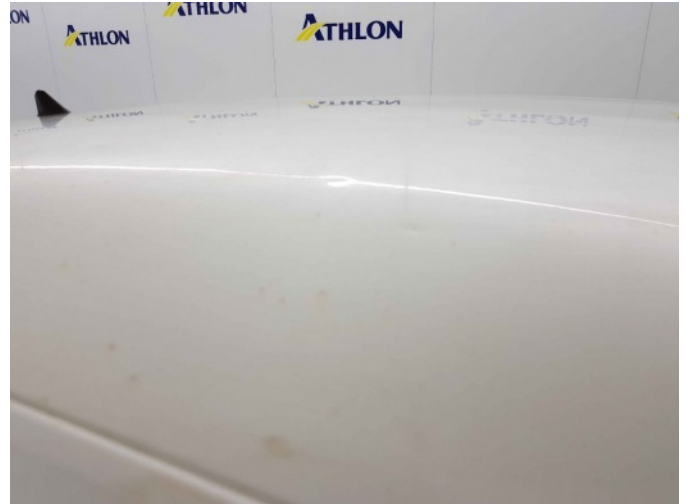
3. Dak

Hagelschade

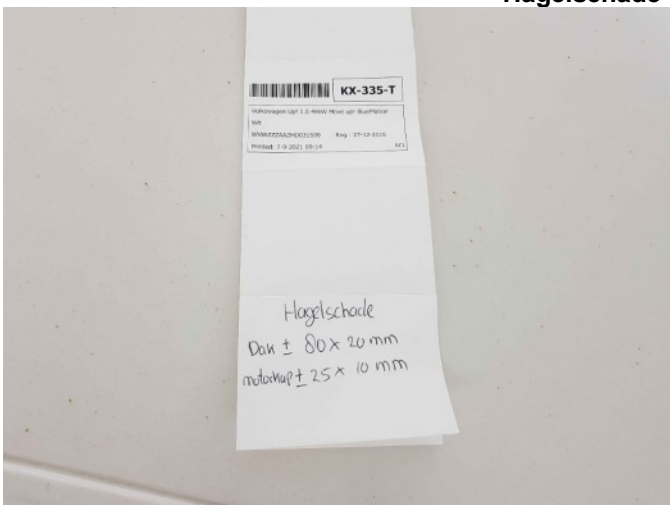
3. Dak

Hagelschade

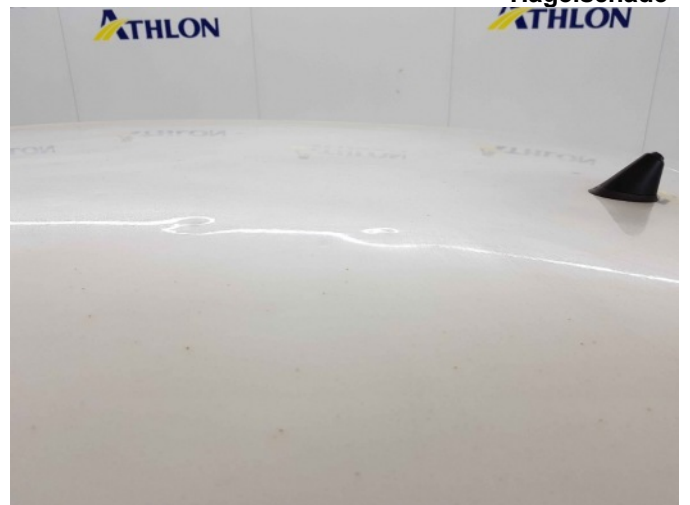
3. Dak

Hagelschade

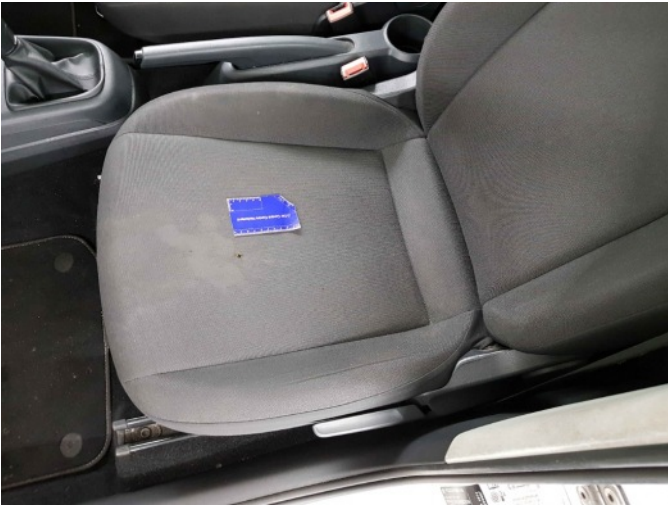
4. Interieur

Brandgat

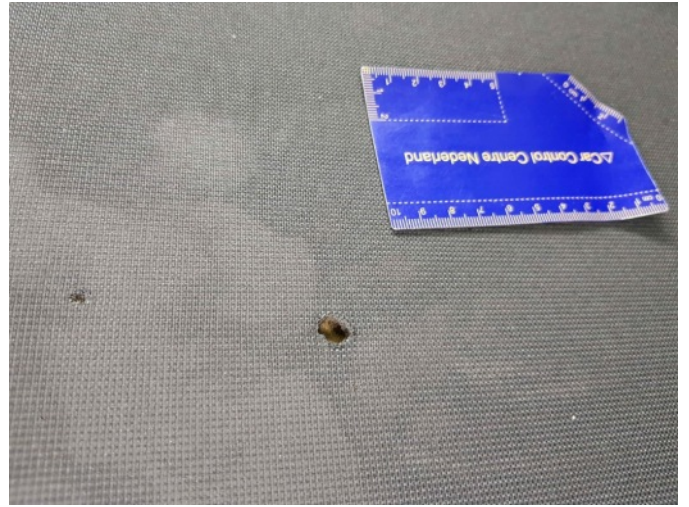
4. Interieur

Brandgat

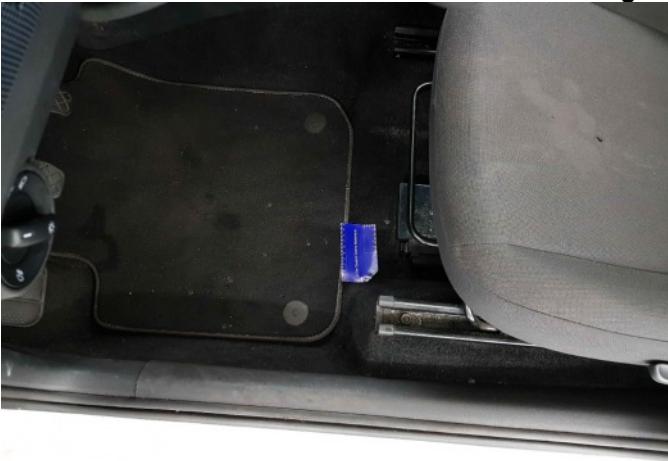
4. Interieur

Brandgat

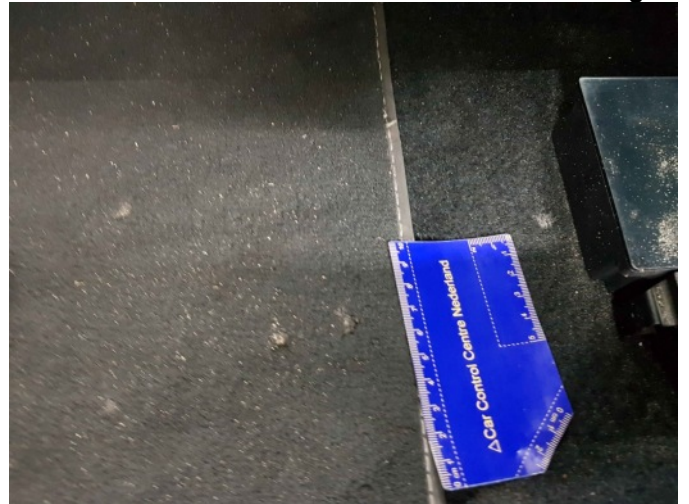
4. Interieur

Brandgat

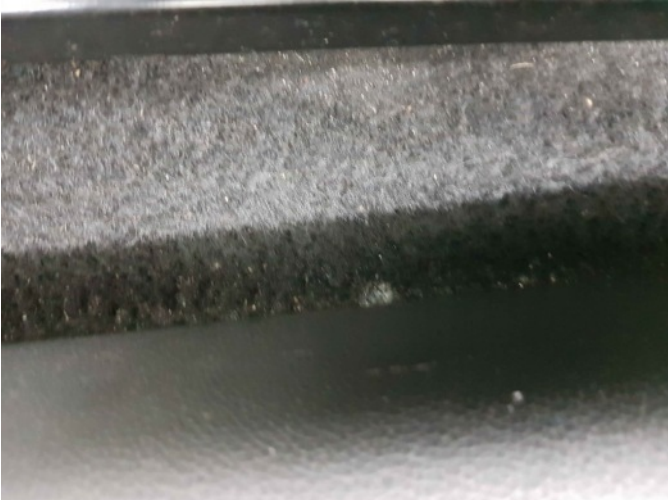
4. Interieur

Brandgat

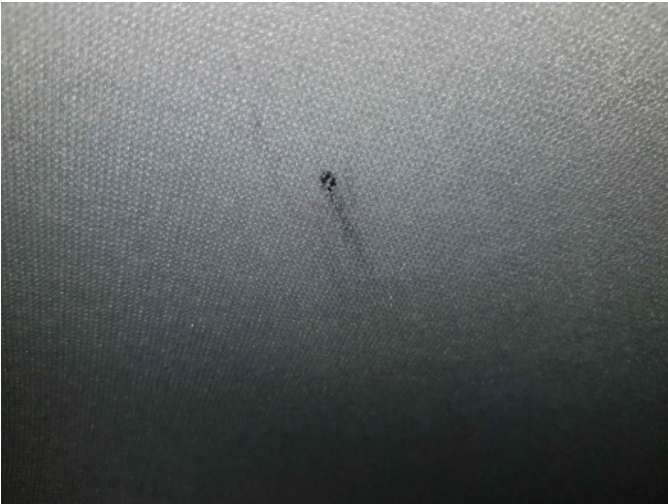
4. Interieur

Brandgat

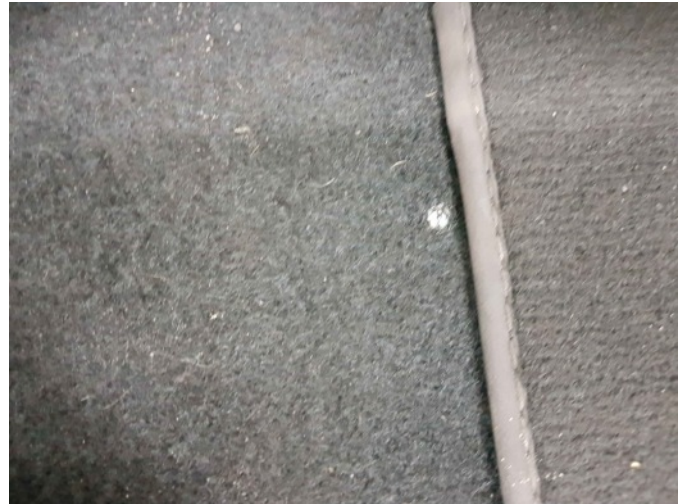
4. Interieur

Brandgat

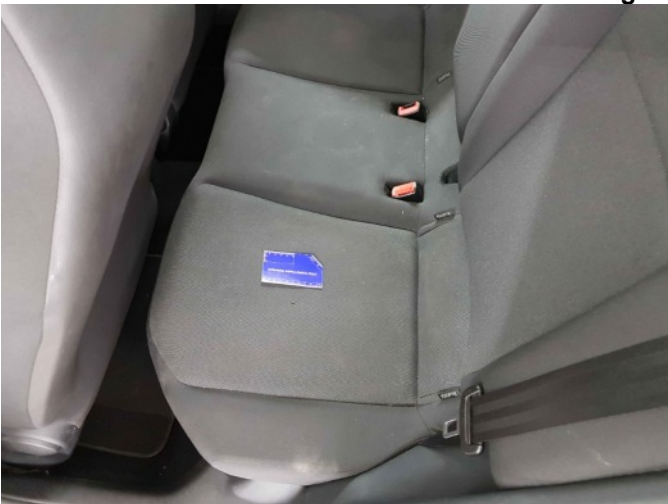
4. Interieur

Brandgat

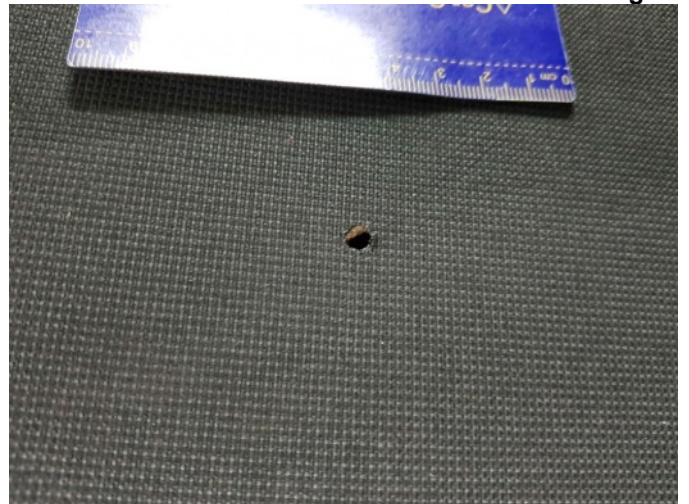
4. Interieur

Brandgat

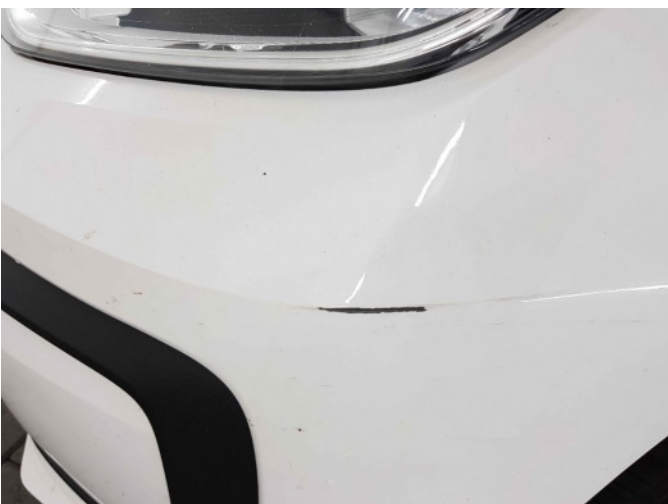
1. Diverse

Gebruikssporen

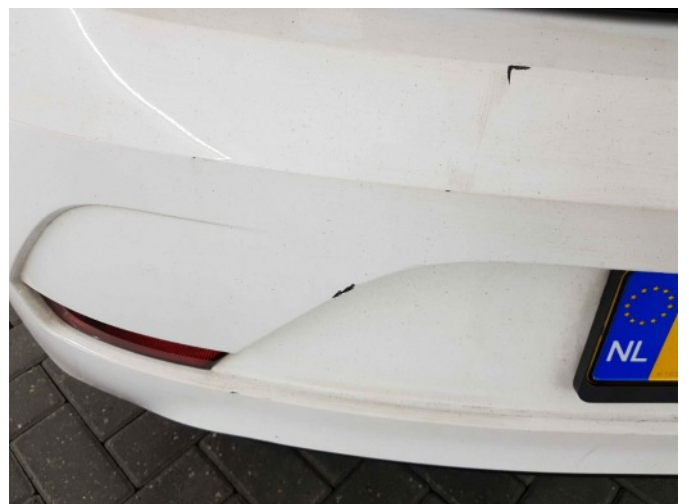
1. Diverse

Gebruikssporen
