## Klantenrapport

Rapport nummer: 0000000844716-NL253  
 Inspectie plaats: ALMERE  
 Bezichtigingdatum: 07.09.2021  
 Vlag : 8-VTV-47

#### Renault Trafic GB;Bestelauto;Diesel;Automatic;Off White

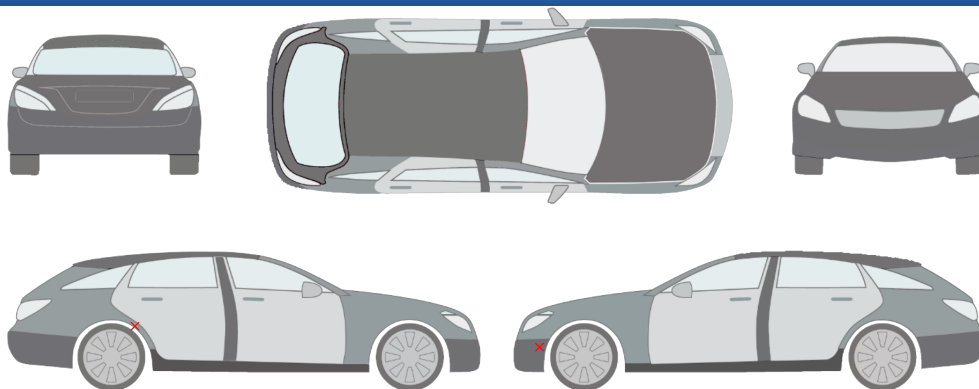
- 1.) Voorbumper | Schaafplek
- 2.) Zijwand - achter - rechts | Gebruikssporen
- 3.) LA portier | Gedeukt
- 4.) R lijsten | Ontbreekt
- 5.) L lijsten | Ontbreekt
- 6.) diverse | Gebruikssporen

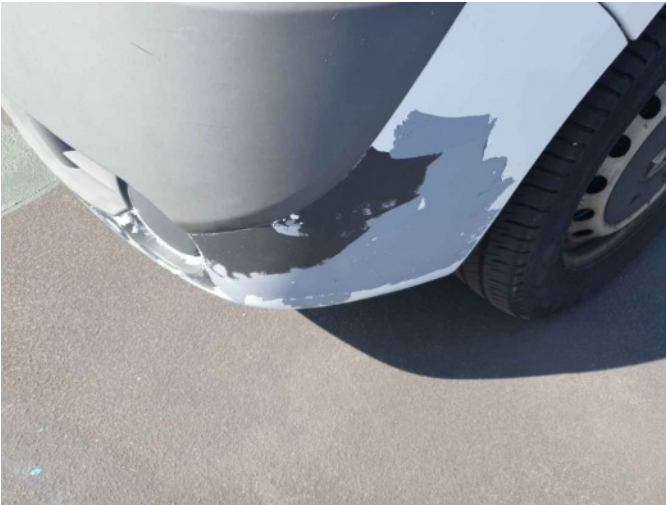
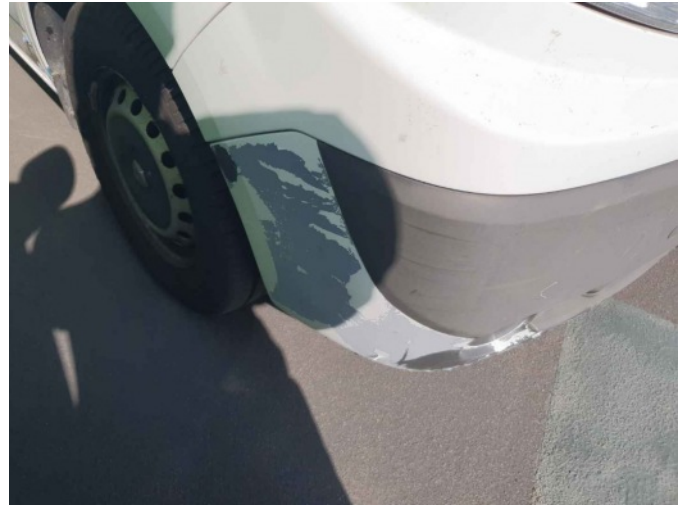
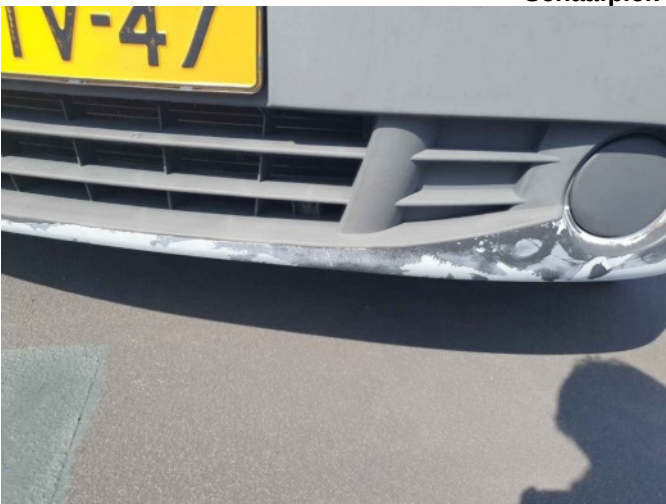
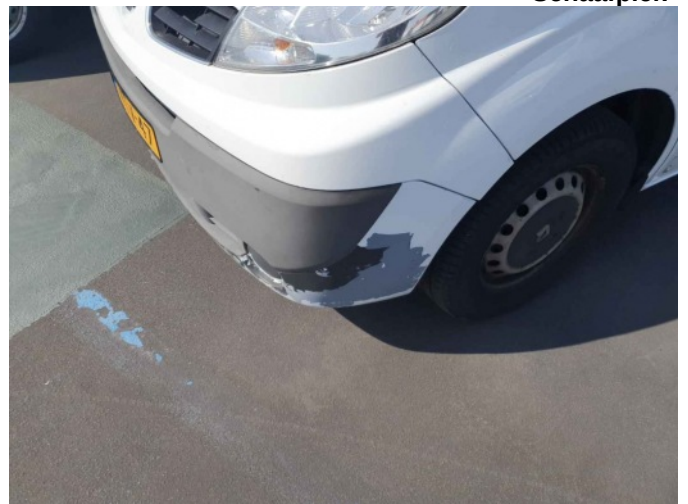
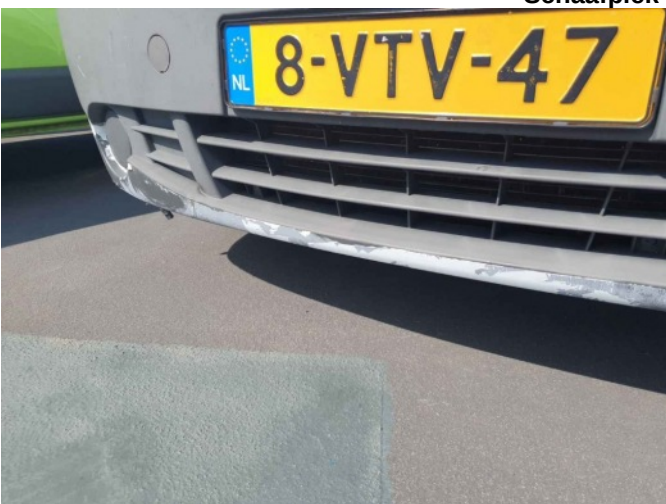
1. Voorbumper

Schaafplek

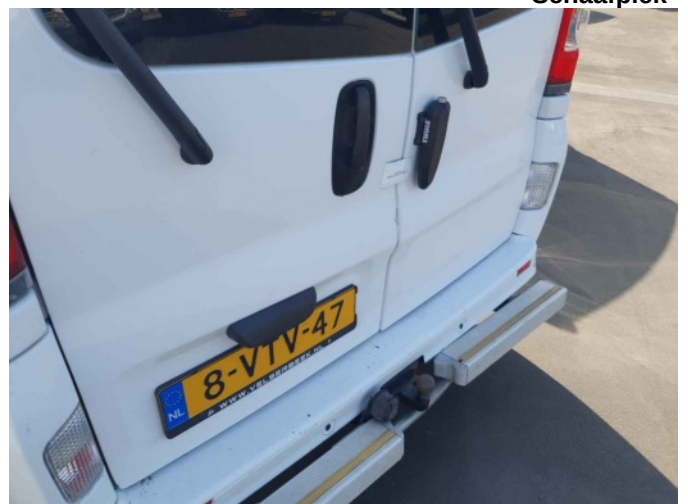
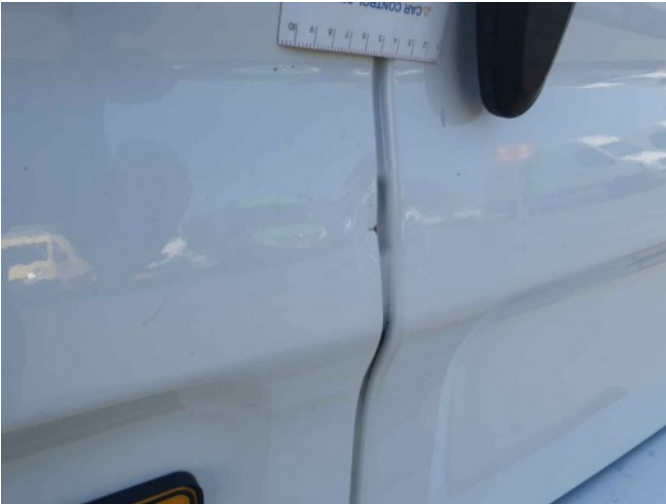
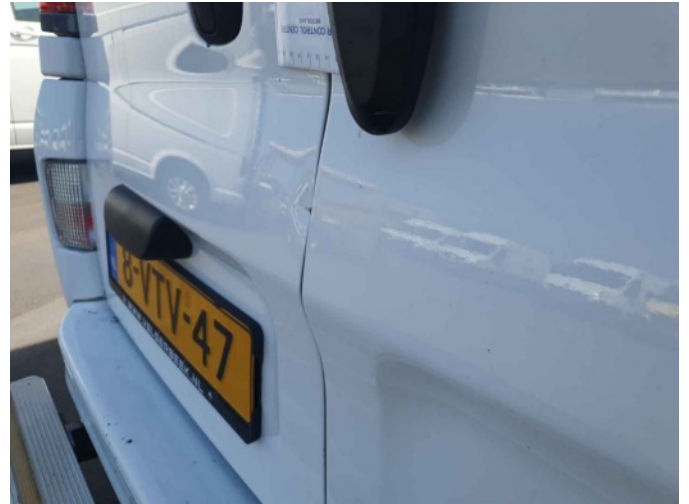
2. LA portier

Gedeukt

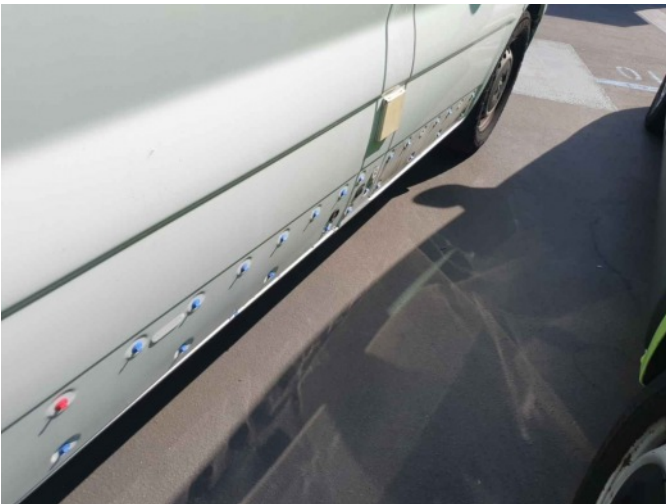
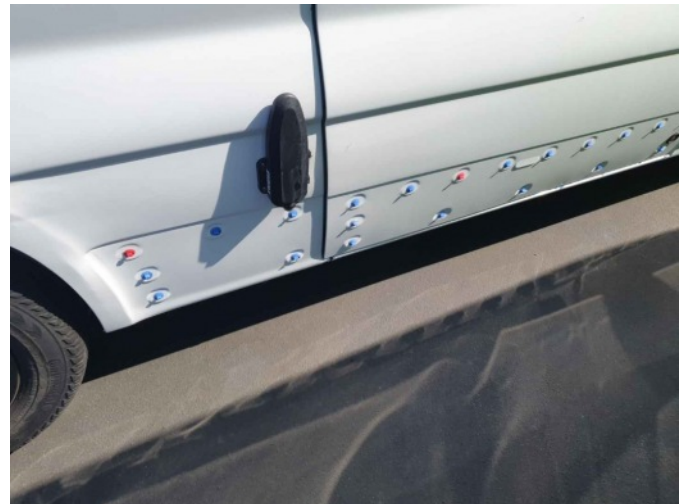
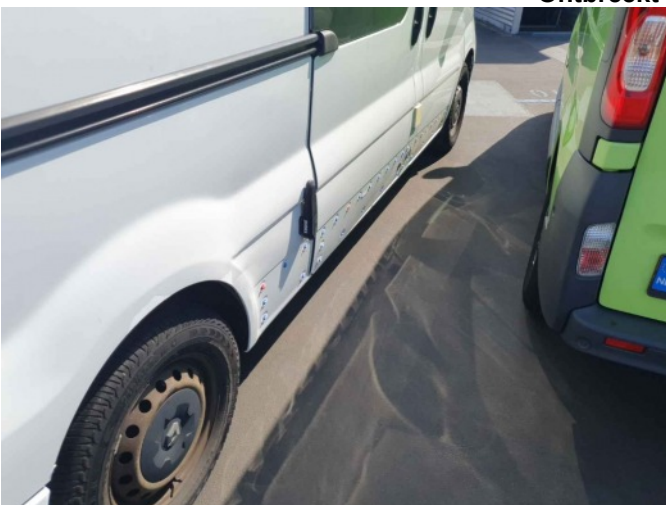
3. R lijsten

**Ontbreekt**

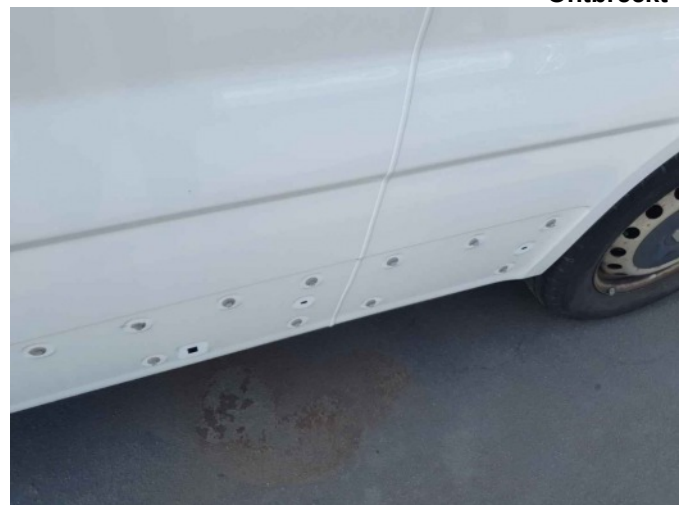
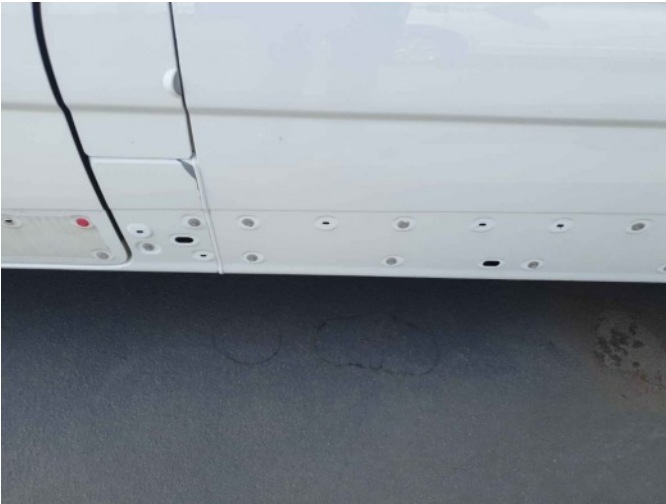
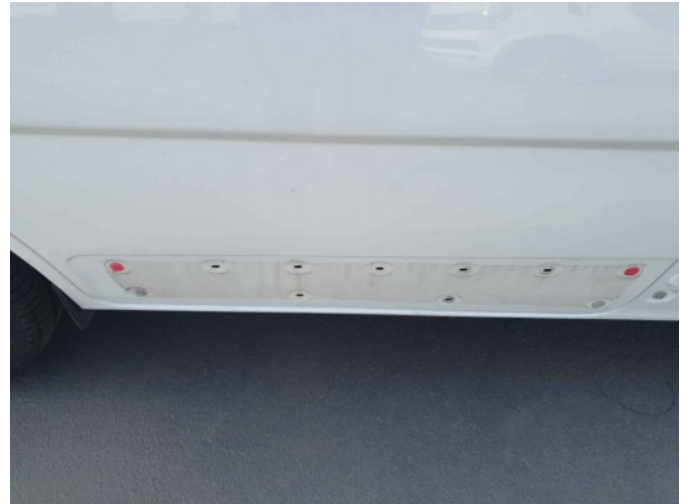
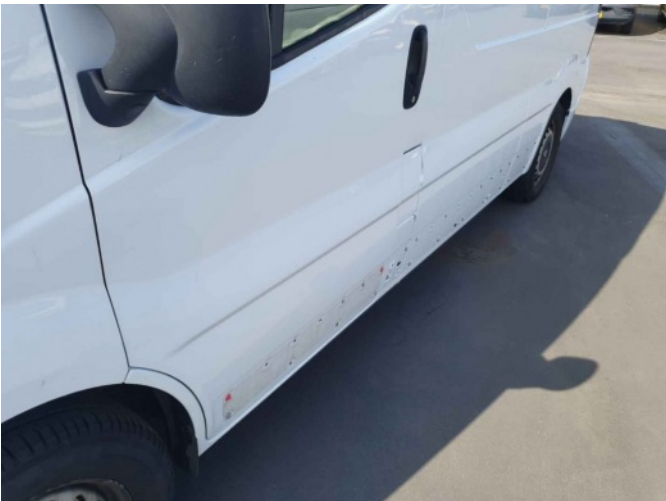
4. L lijsten

**Ontbreekt**

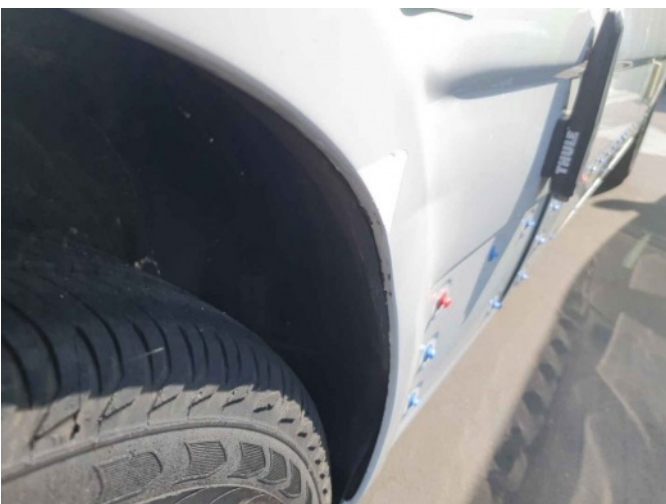
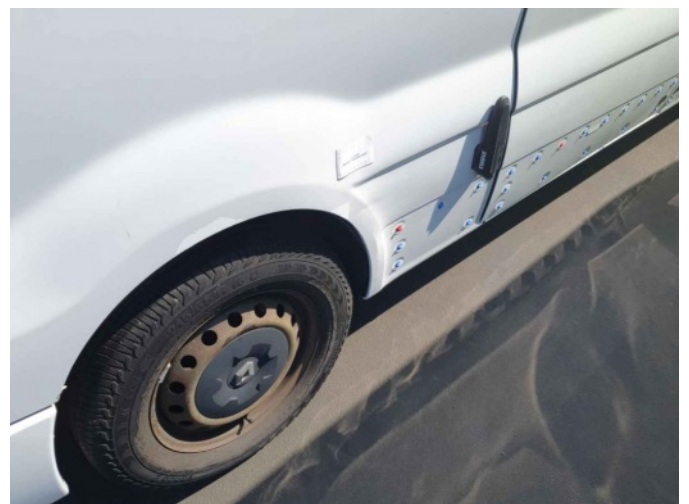
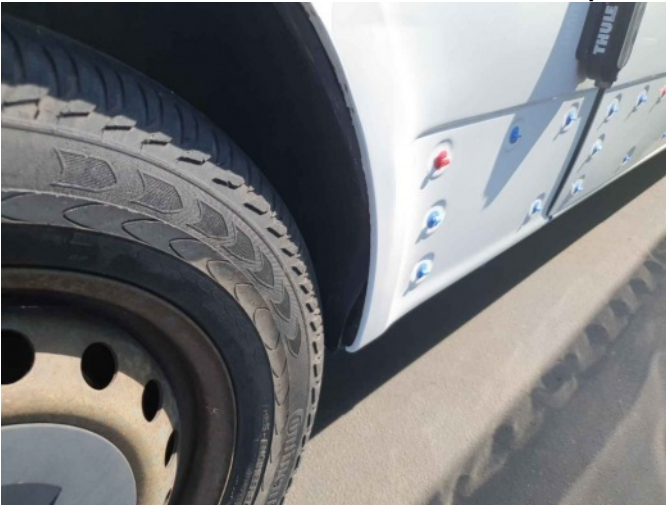
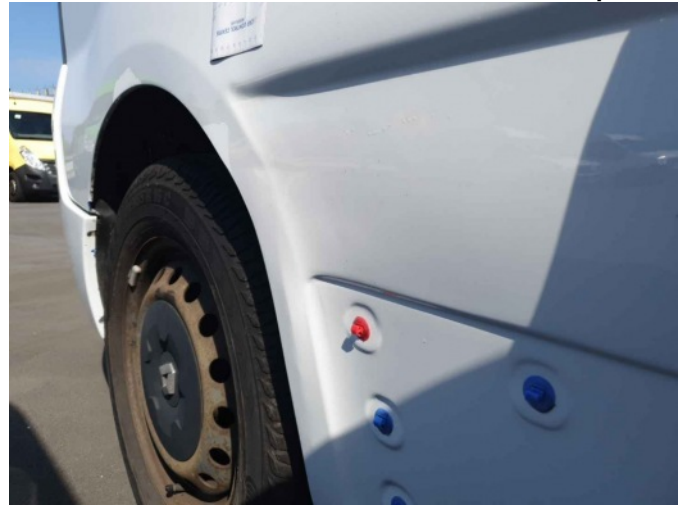
1. Zijwand - achter - rechts

**Gebruikssporen**

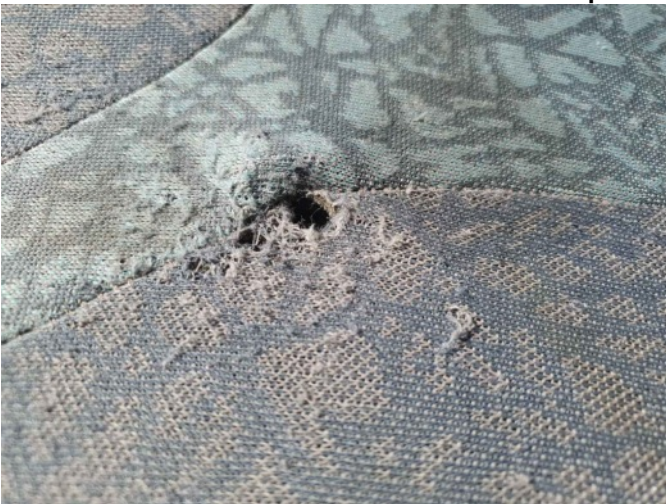
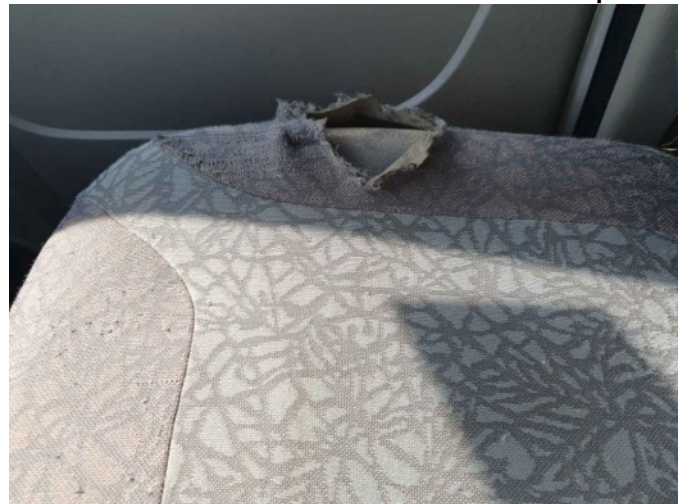
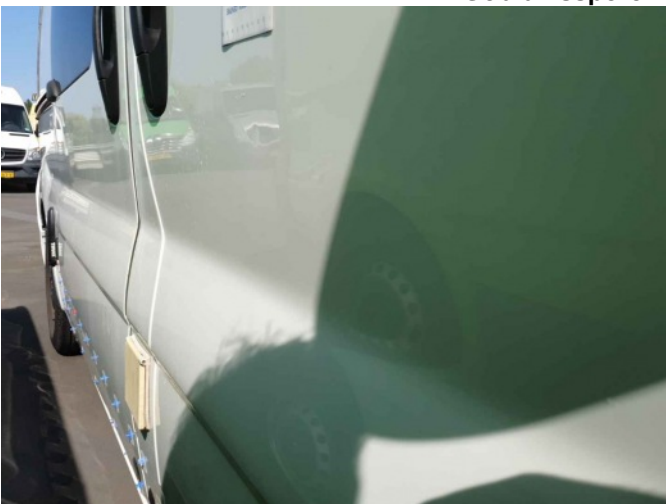
2. diverse

**Gebruikssporen**
