## Klantenrapport

Rapport nummer: 0000000846037-NL253  
 Inspectie plaats: Almere  
 Bezichtigingdatum: 01.09.2021  
 Vlag : H-074-RG

#### Kia Picanto;Hatchback;Petrol;Manual;

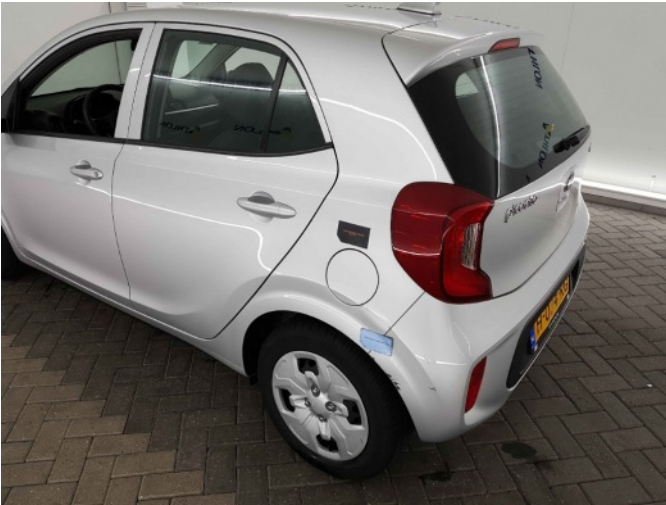
1. Zijwand - achter - Links

**Deuk/Deuken**

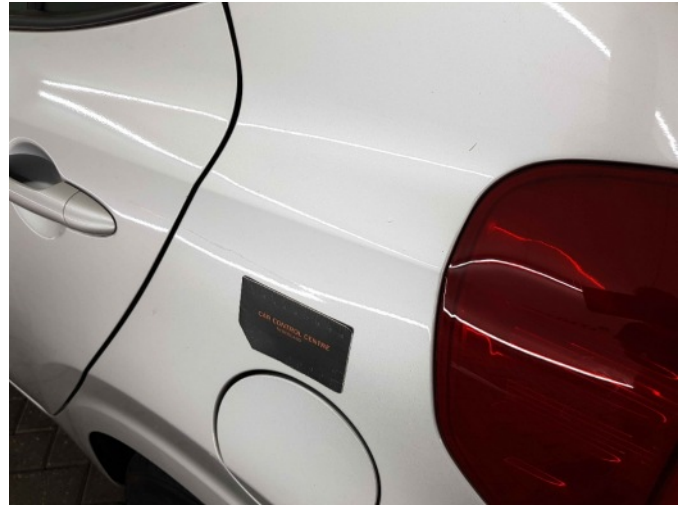
1. Zijwand - achter - Links

**Deuk/Deuken**

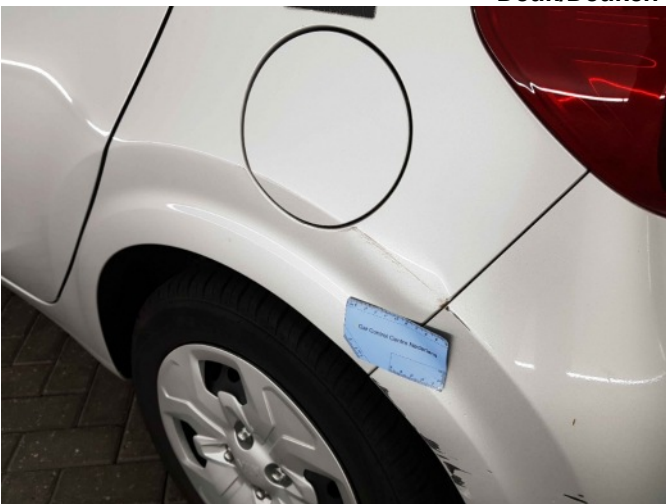
1. Zijwand - achter - Links

**Deuk/Deuken**

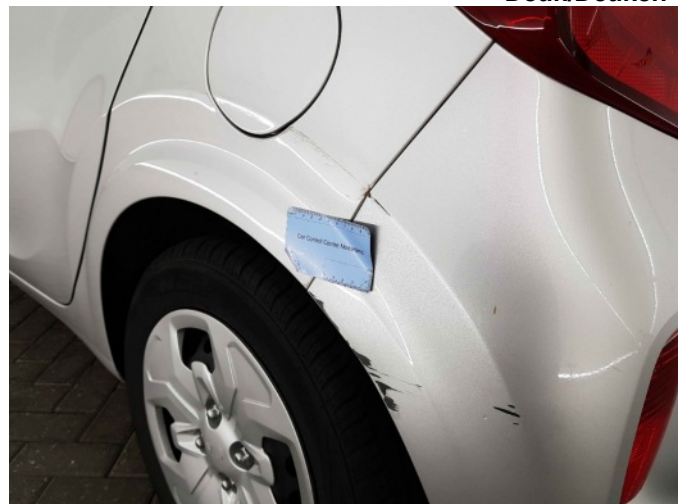
1. Zijwand - achter - Links

**Deuk/Deuken**

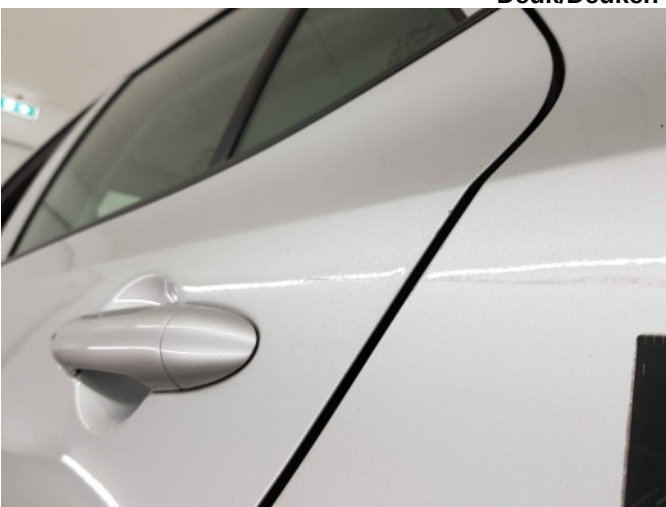
1. Zijwand - achter - Links

**Deuk/Deuken**

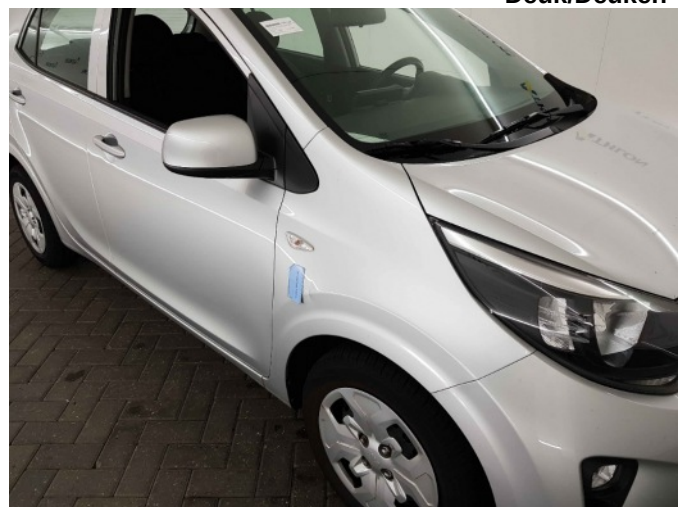
2. Spatbord voor- rechts

**Deuk/Deuken**

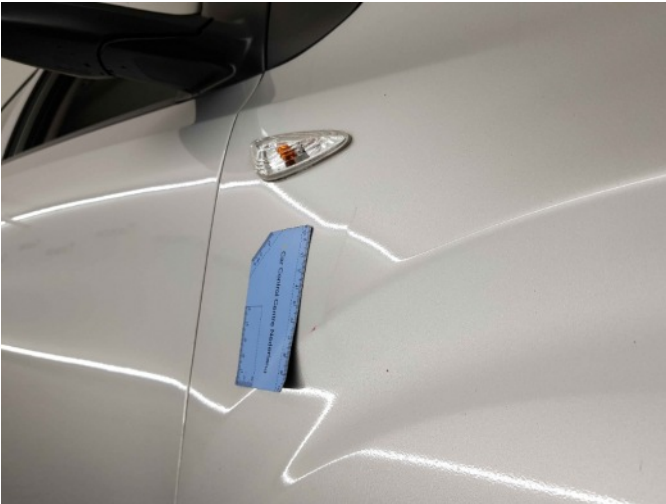
2. Spatbord voor- rechts

**Deuk/Deuken**

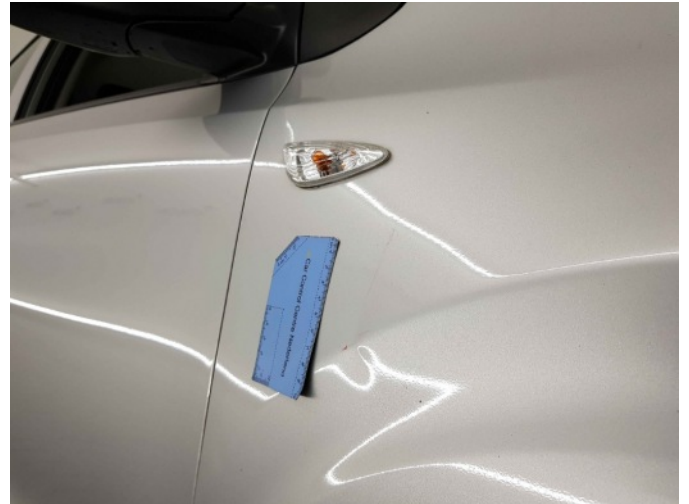
2. Spatbord voor- rechts

**Deuk/Deuken**

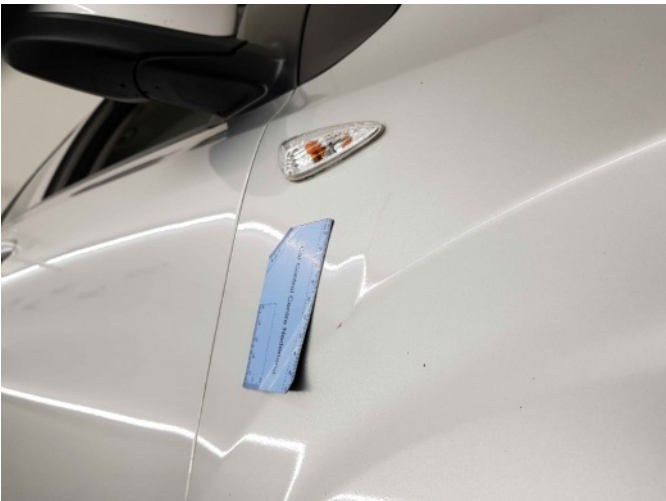
2. Spatbord voor- rechts

**Deuk/Deuken**

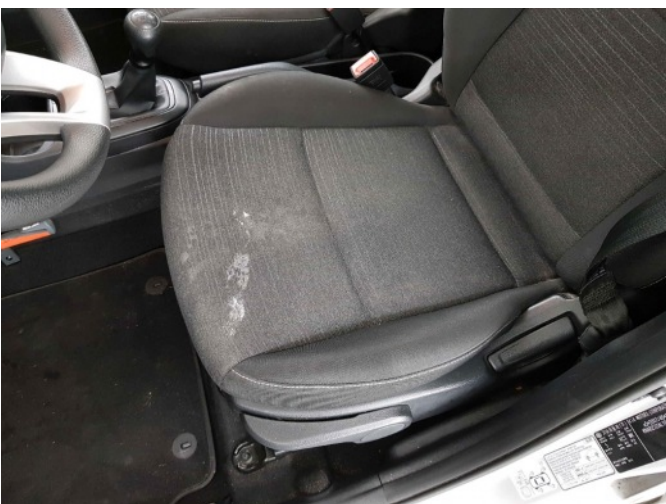
1. Diverse

Gebruikssporen

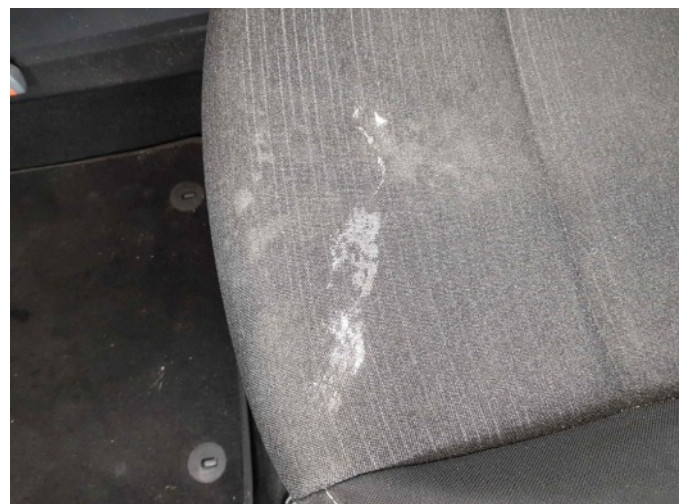
1. Diverse

Gebruikssporen
