**Rapport nummer:** 0000000847835-NL170  
**Inspectie plaats:** ALMERE  
**Bezichtigingdatum:** 03.09.2021  
**Vlag :** HB-564-F

##### Volkswagen Golf;Hatchback;Petrol;Automatic;

#### Raming van de schade

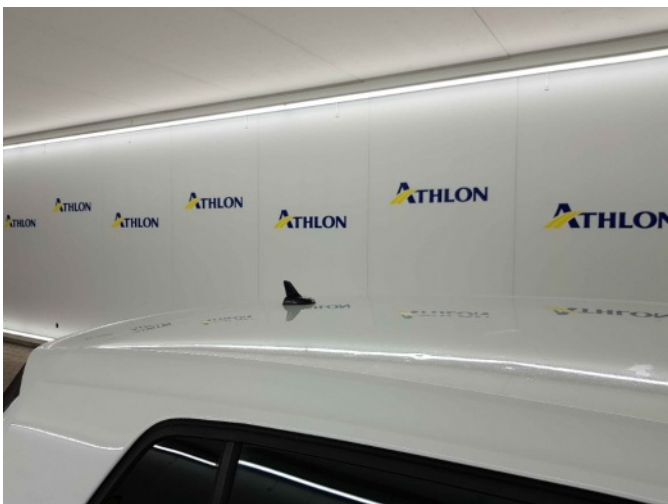
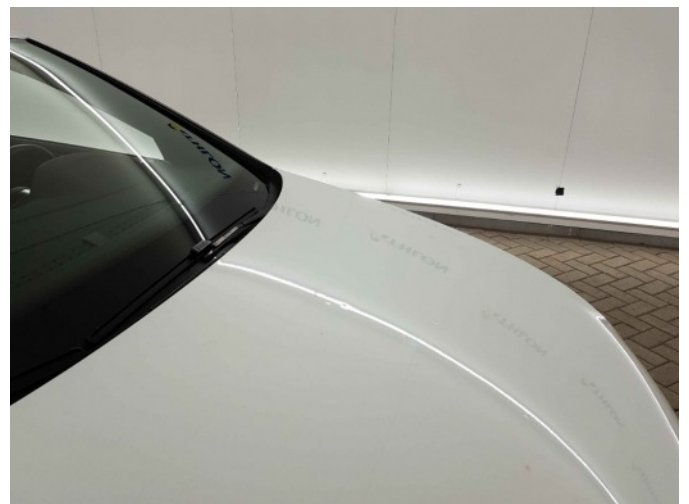
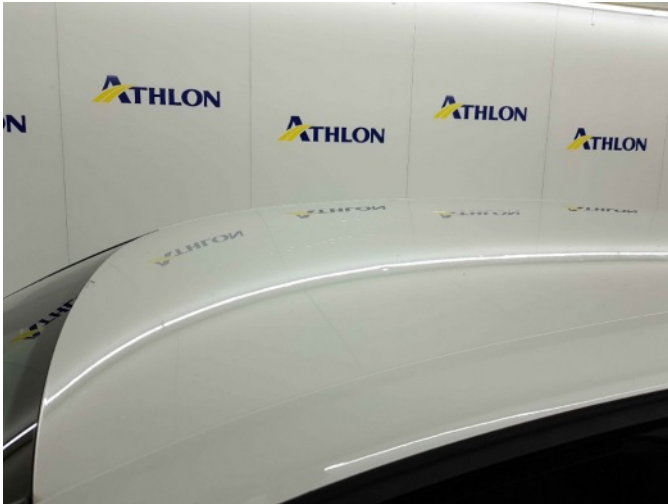
1. Dak 50x20mm, MK 7x20mm

Gebruikssporen

**Gebruikssporen**

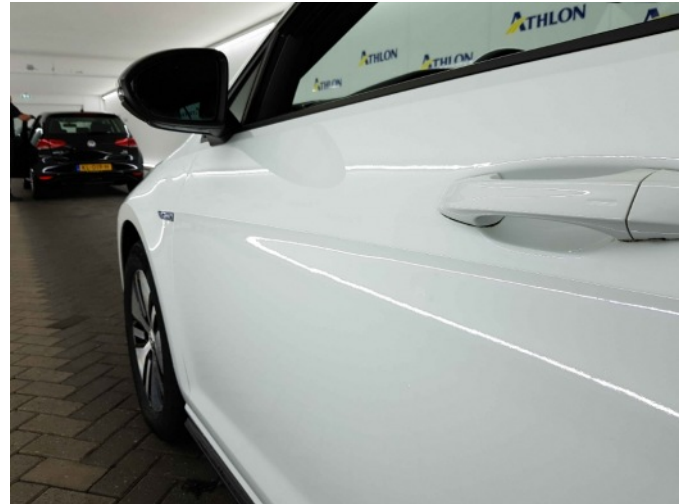
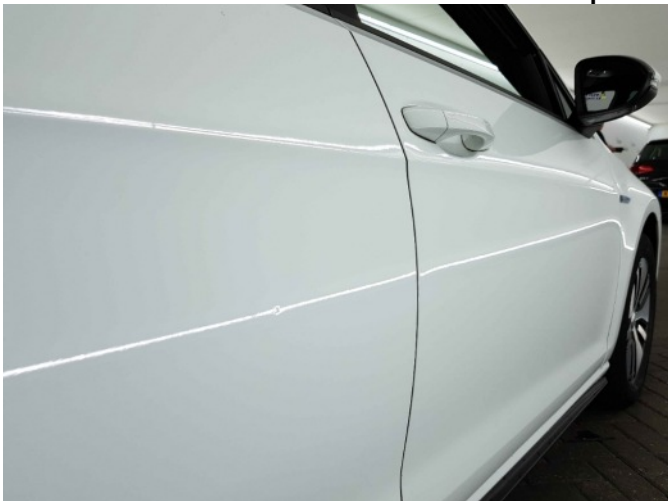
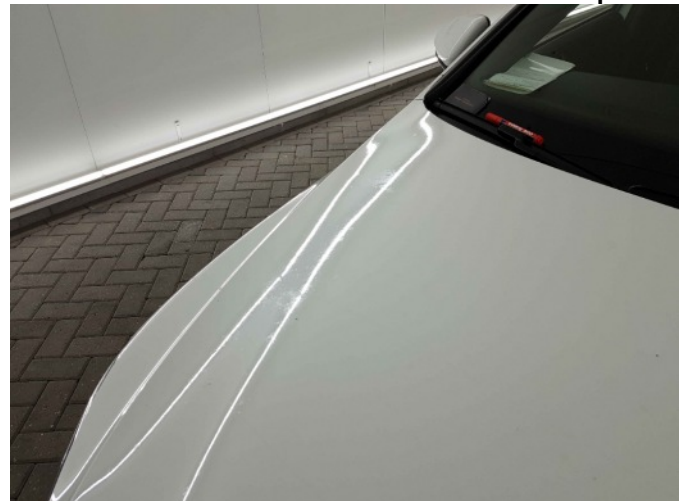
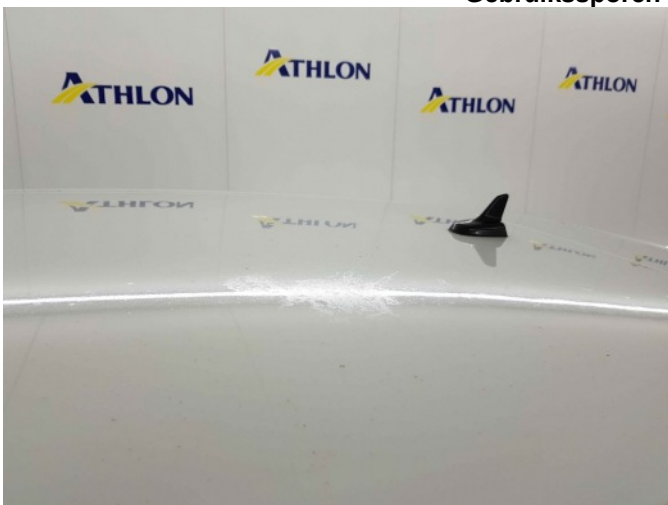
2. Diversen

**Gebruikssporen**
