**Rapport nummer:** 0000000848684-NL170  
**Inspectie plaats:** ALMERE  
**Bezichtigingdatum:** 06.09.2021  
**Vlag :** KZ-292-P

**Volkswagen Passat Variant;Hatchback;Petrol;Automatic;Grey**

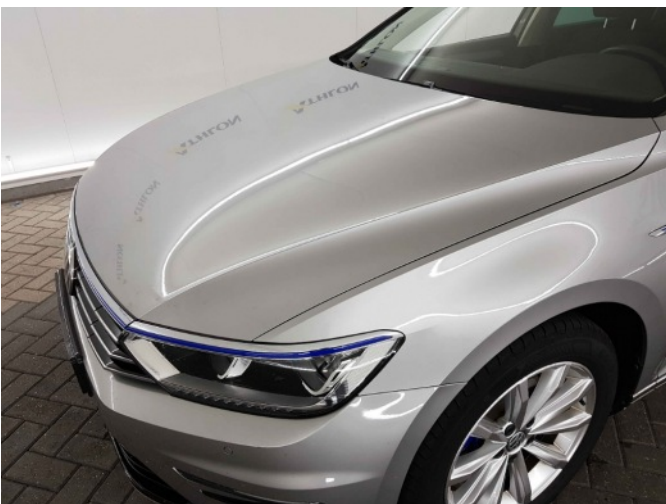
1. Diverse

**Gebruikssporen**

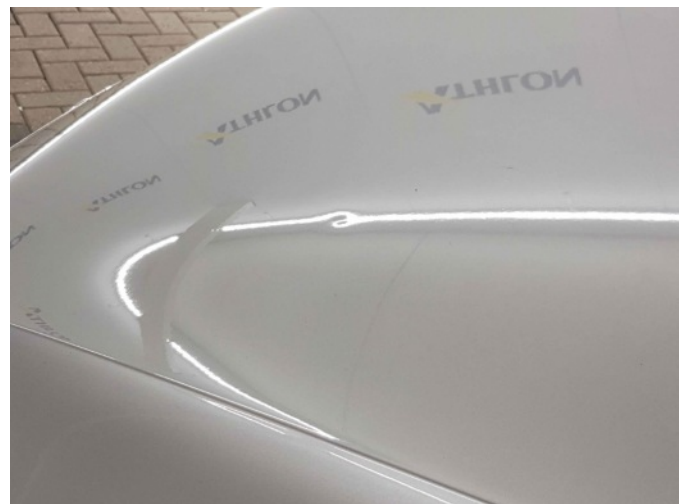
1. Diverse

**Gebruikssporen**

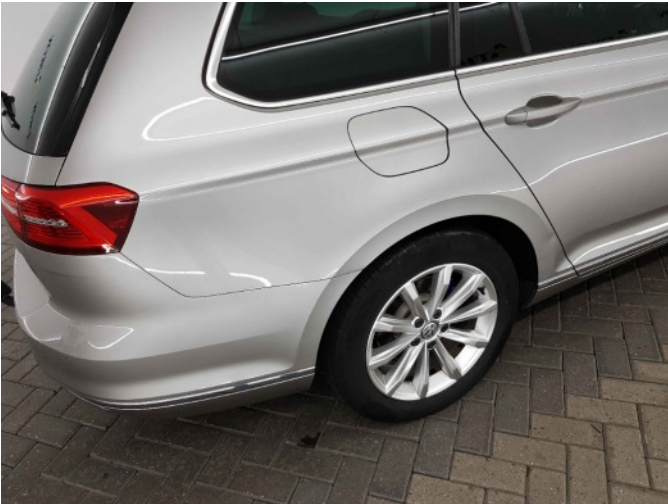
1. Diverse

**Gebruikssporen**

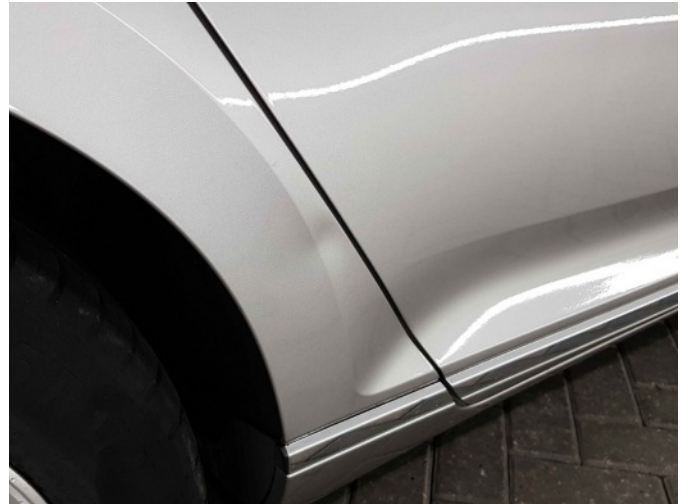
1. Diverse

**Gebruikssporen**

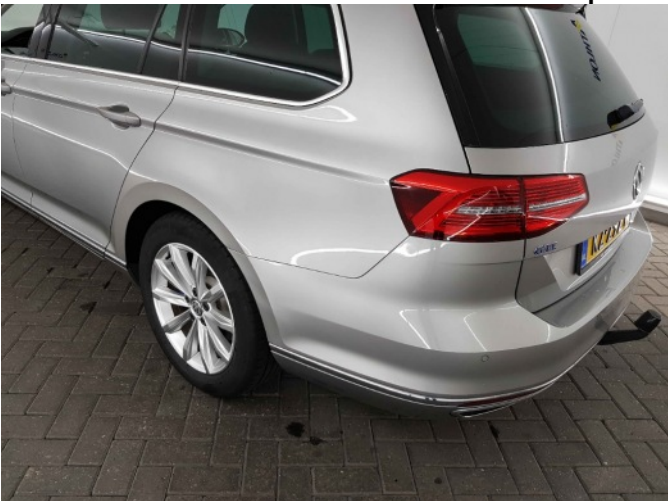
2. Slecht herstel

**Gebruikssporen**

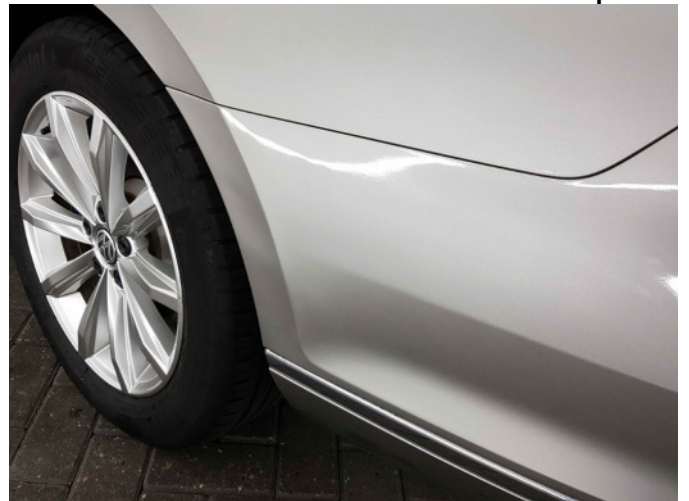
2. Slecht herstel

**Gebruikssporen**

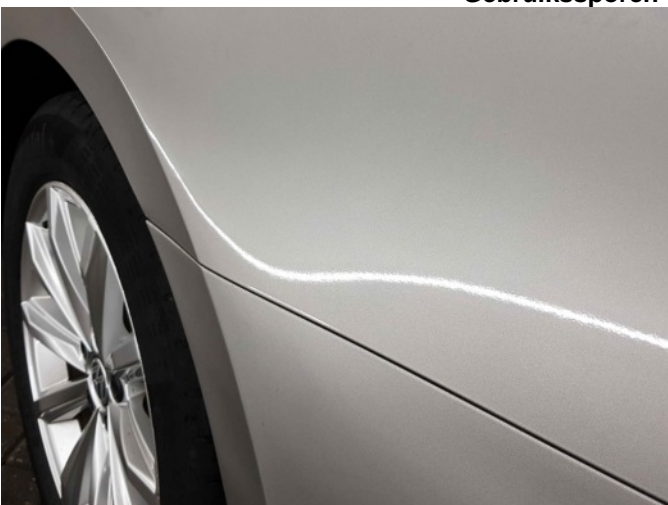
2. Slecht herstel

**Gebruikssporen**
