## Klantenrapport

Rapport nummer: 0000000847681-NL253  
 Inspectie plaats: ALMERE  
 Bezichtigingdatum: 01.09.2021  
 Vlag : KF-795-L

#### Renault Twingo;Hatchback;Petrol;Manual;Grey

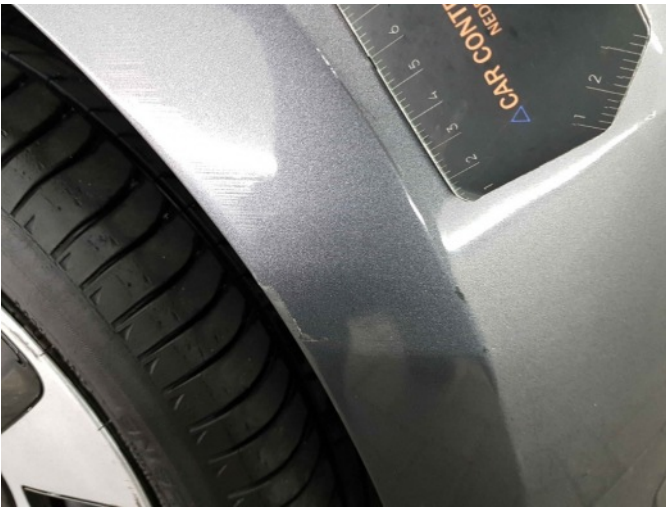
1. Voorbumper

**Krassen**

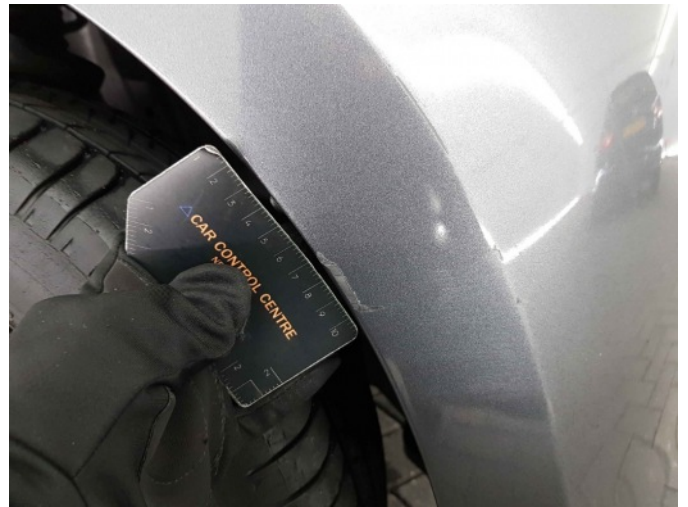
1. Voorbumper

**Krassen**

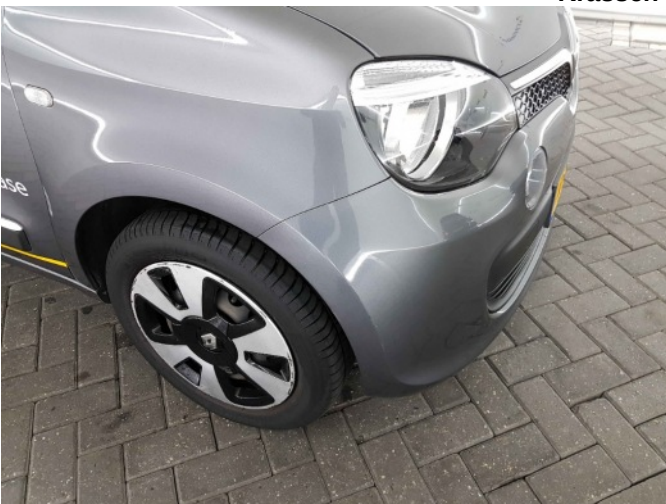
1. Voorbumper

**Krassen**

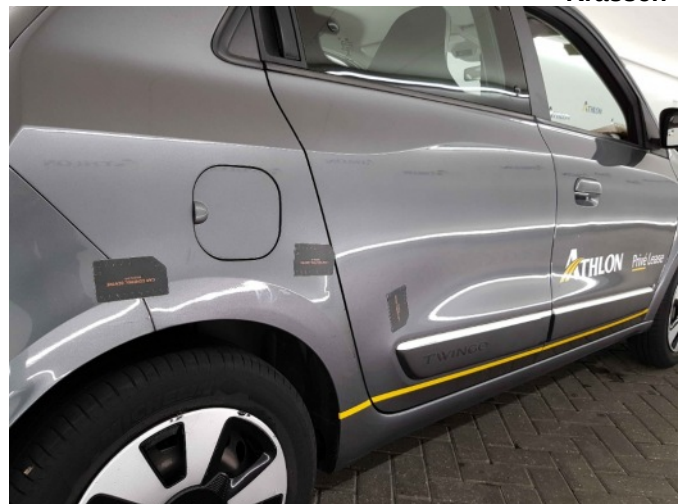
2. Zijwand - achter - rechts

**Deuk/Deuken**

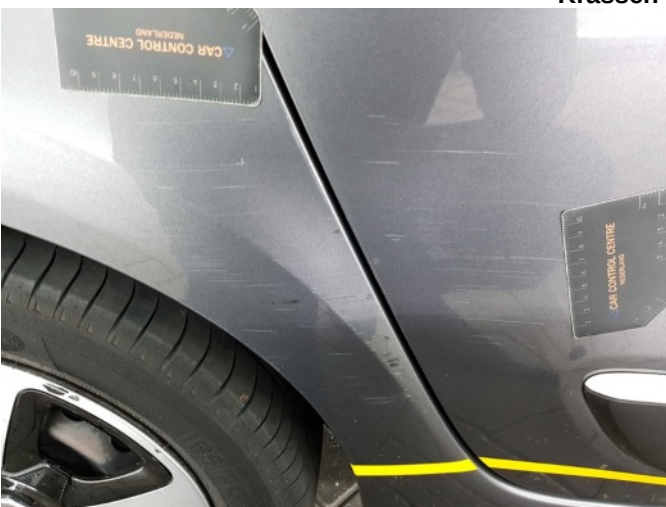
2. Zijwand - achter - rechts

**Deuk/Deuken**

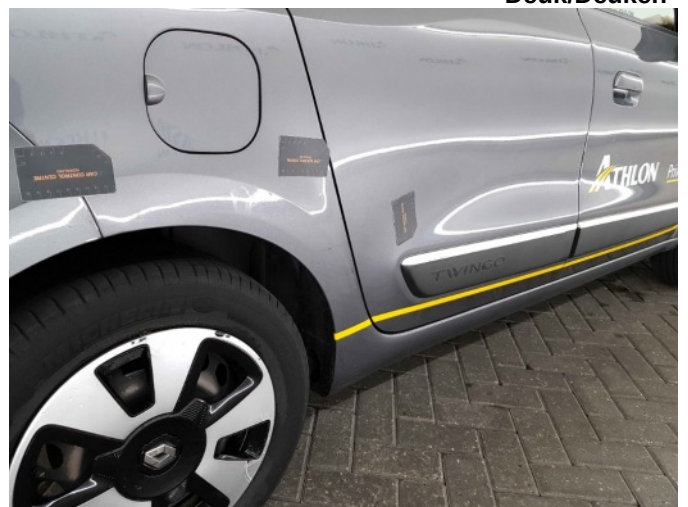
2. Zijwand - achter - rechts

**Deuk/Deuken**

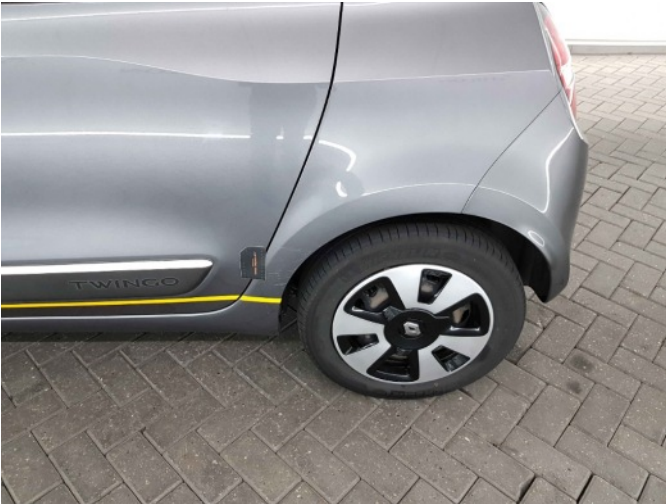
3. Zijwand - achter - Links

**Krassen**

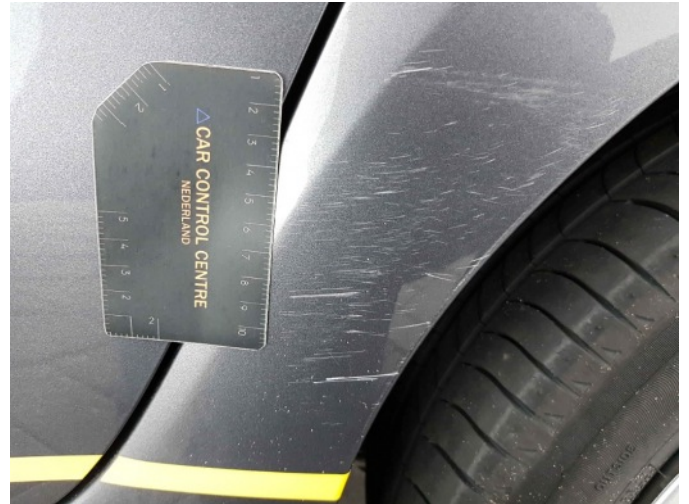
3. Zijwand - achter - Links

**Krassen**

**Gebruikssporen**

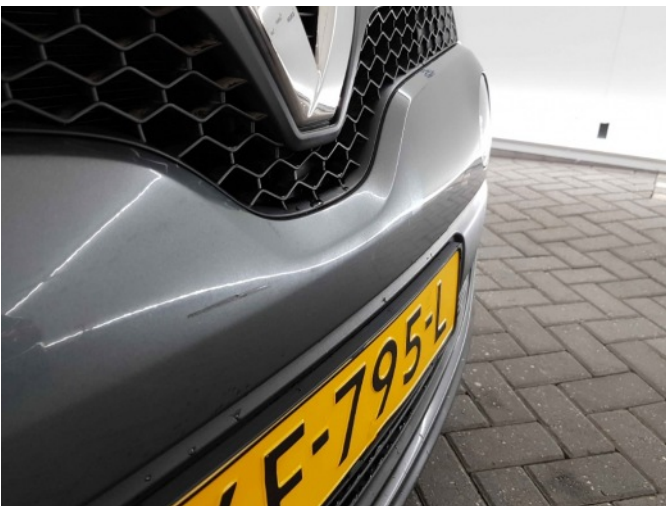
1. Diversen

**Gebruikssporen**

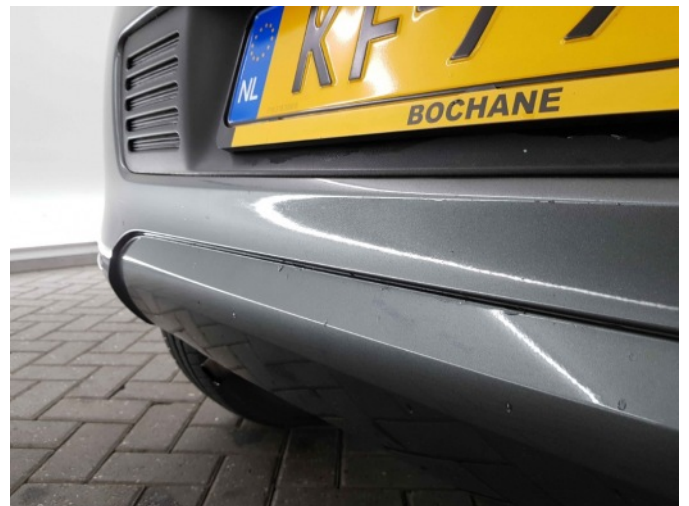
1. Diversen

**Gebruikssporen**

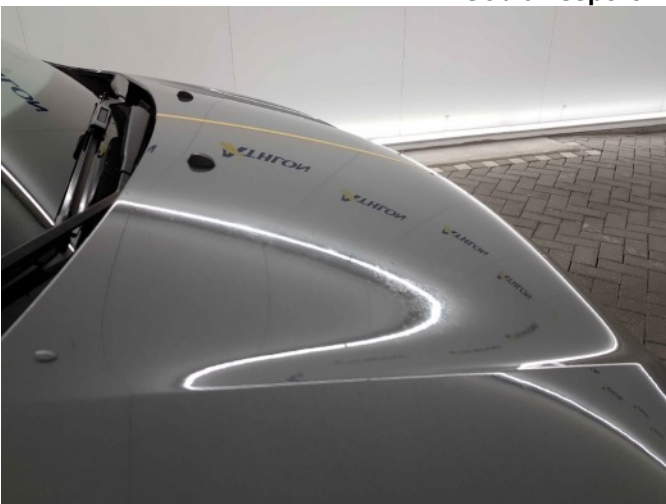
1. Diversen

Gebruikssporen

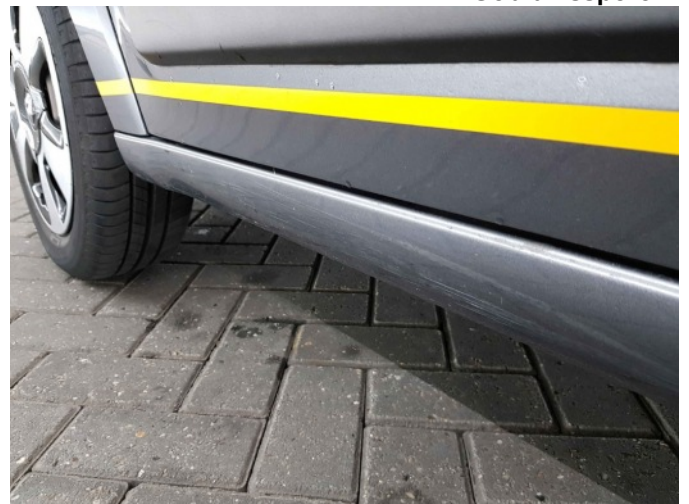
1. Diversen

Gebruikssporen
