Klantenrapport

Rapport nummer: 0000000847634-NL253
 Inspectie plaats: ALMERE
 Bezichtigingdatum: 06.09.2021
 Vlag : GT-700-X

Renault Clio Estate;Hatchback;Diesel;Manual;White

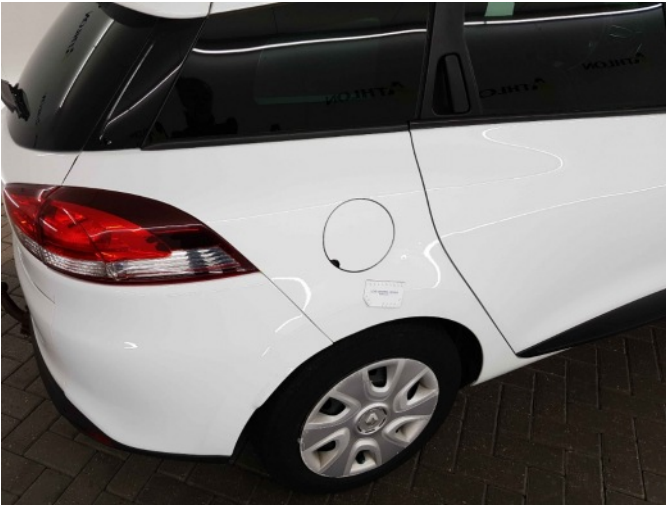
1. Zijwand - achter - rechts

Deuk/Deuken

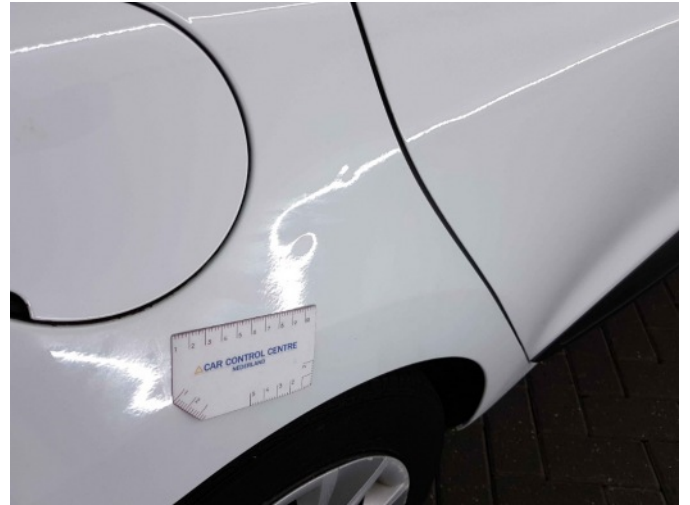
1. Zijwand - achter - rechts

Deuk/Deuken

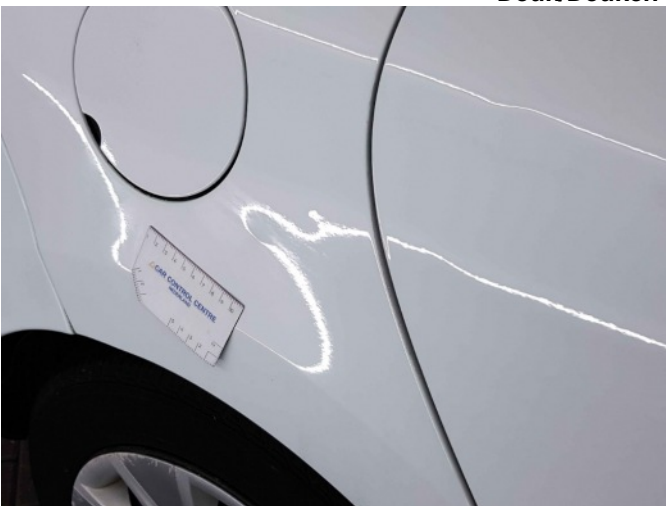
1. Zijwand - achter - rechts

Deuk/Deuken

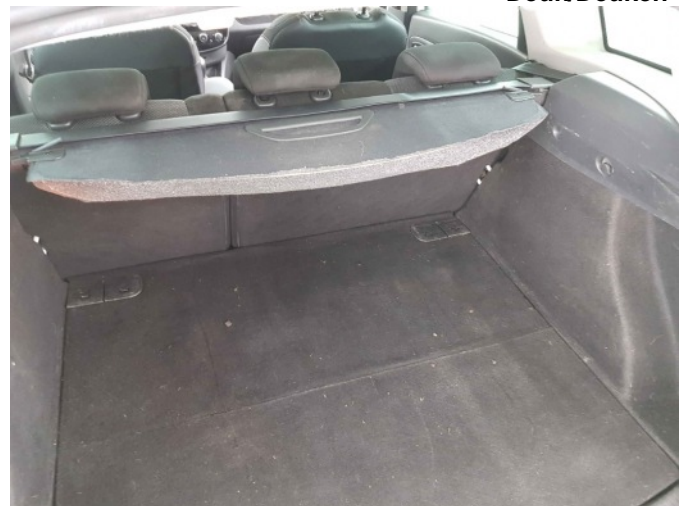
2. Hoedenplank

Beschadigd

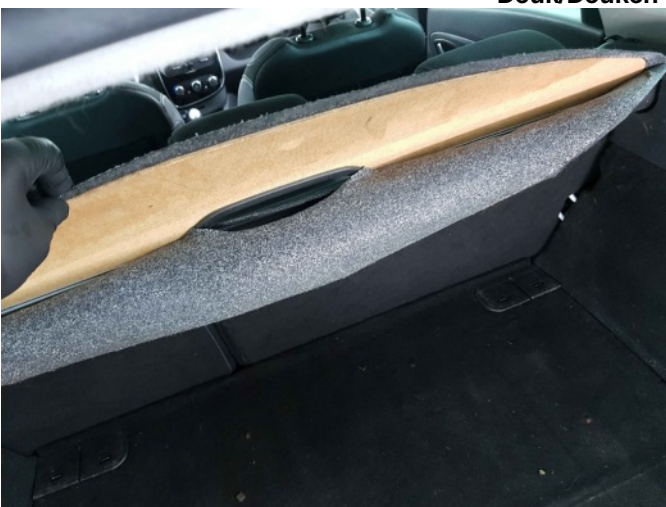
2. Hoedenplank

Beschadigd

Gebruikssporen

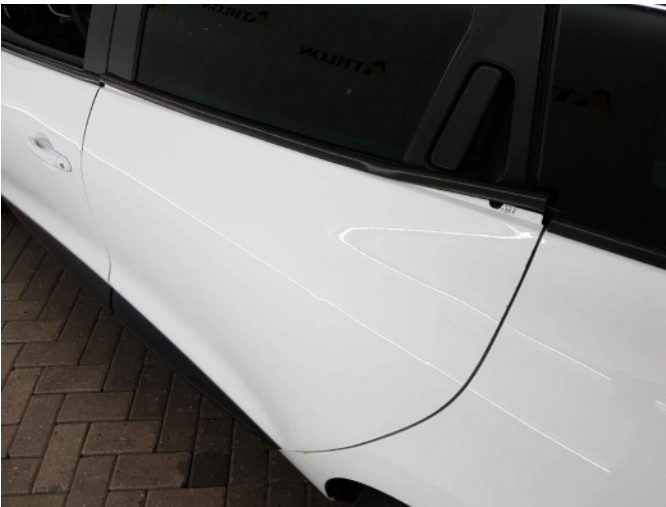
1. la portier raamlijst

Gebruikssporen

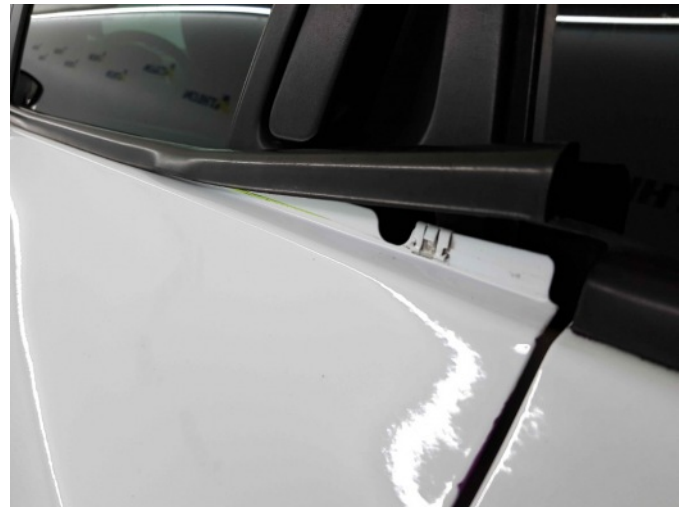
1. la portier raamlijst

Gebruikssporen

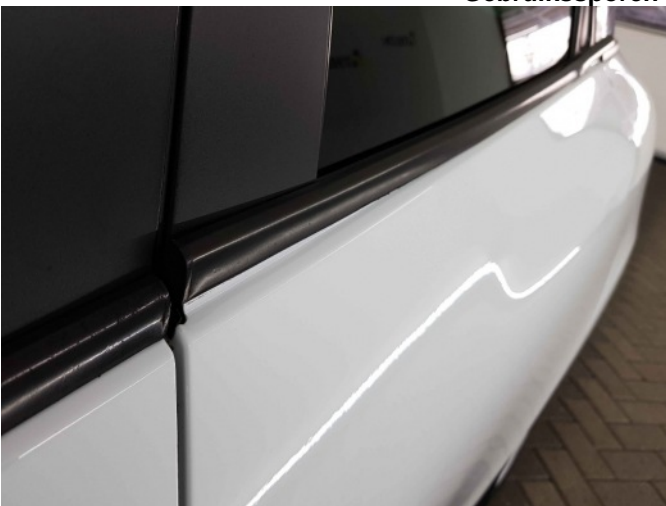
1. la portier raamlijst

Gebruikssporen

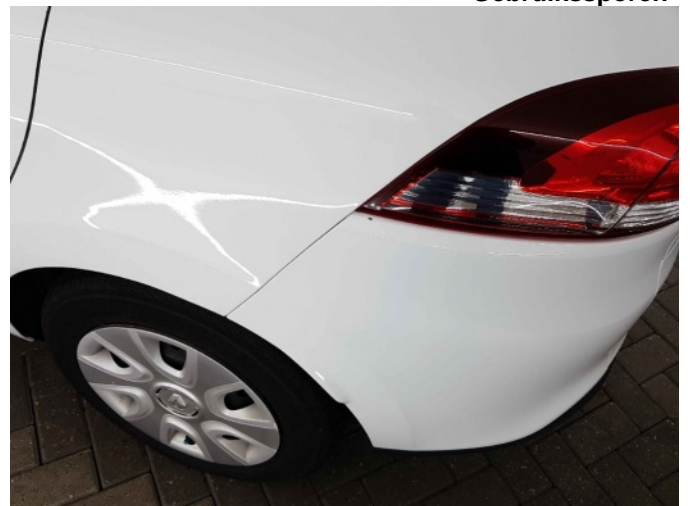
2. Diverse

Gebruikssporen

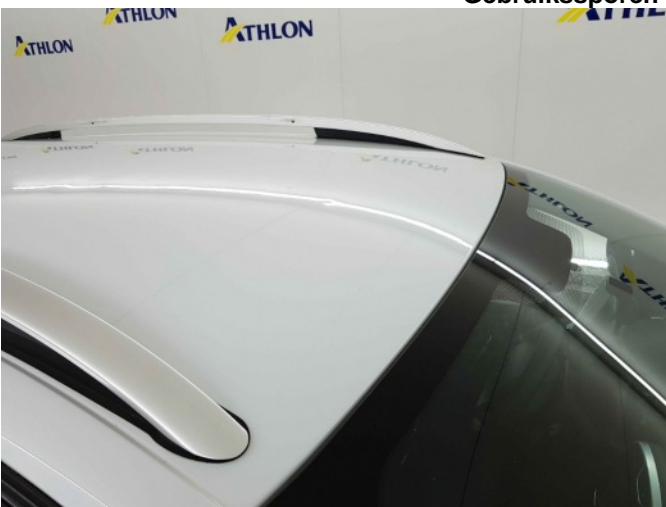
2. Diverse

Gebruikssporen

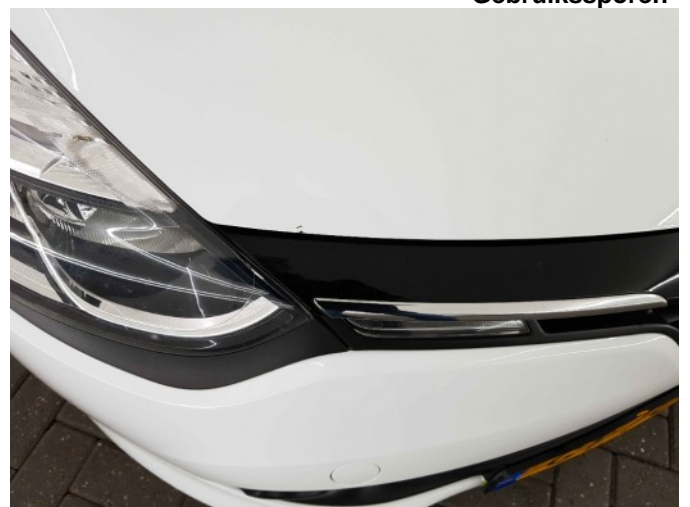
2. Diverse

Gebruikssporen

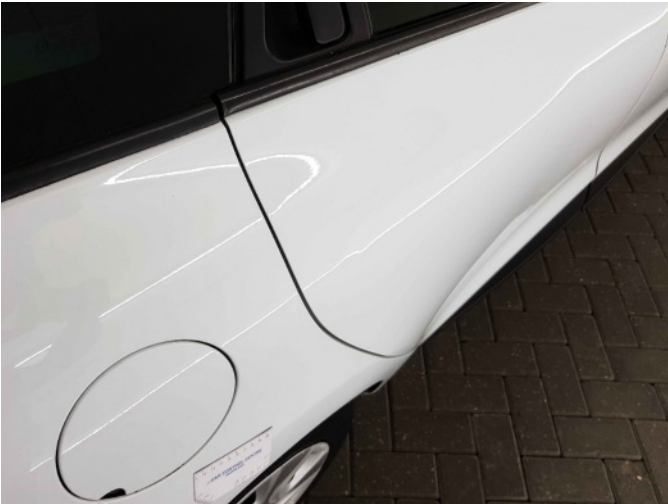
2. Diverse

Gebruikssporen

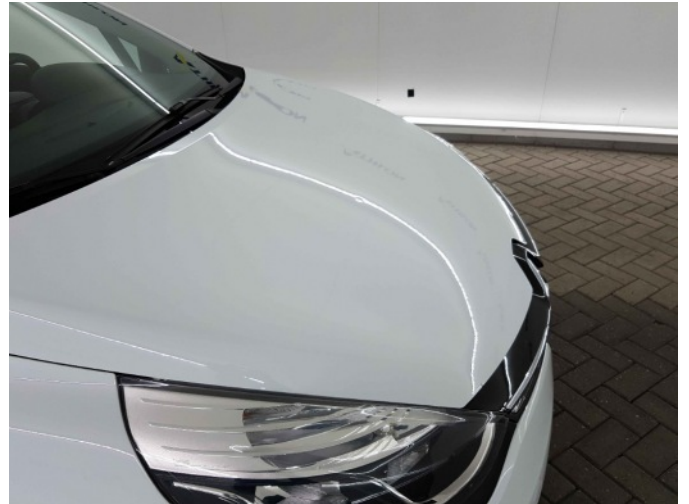
2. Diverse

Gebruikssporen
