**Rapport nummer:** 0000000849447-NL170  
**Inspectie plaats:** ALMERE  
**Bezichtigingdatum:** 09.09.2021  
**Vlag :** RH-538-S

##### Ford Fiesta;Hatchback;Petrol;Manual;Off White

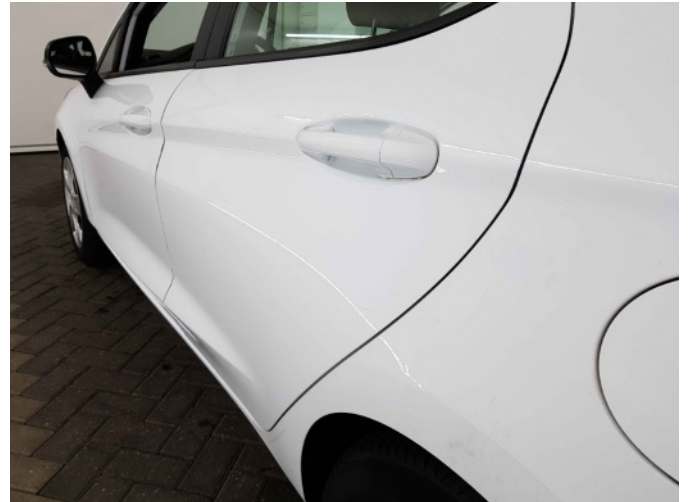
1. Diverse

**Gebruikssporen**

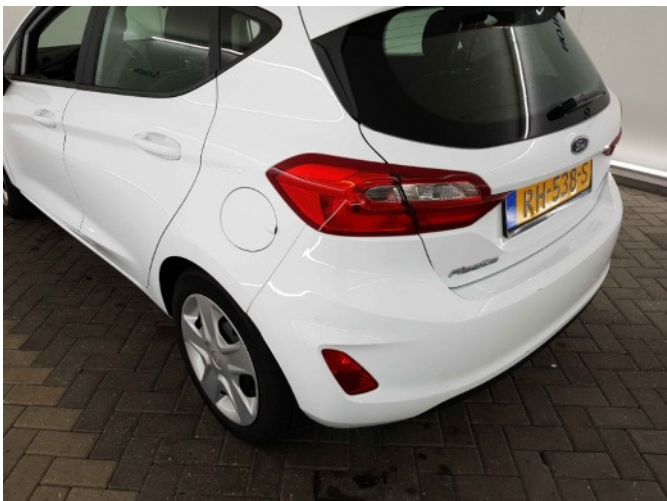
1. Diverse

**Gebruikssporen**

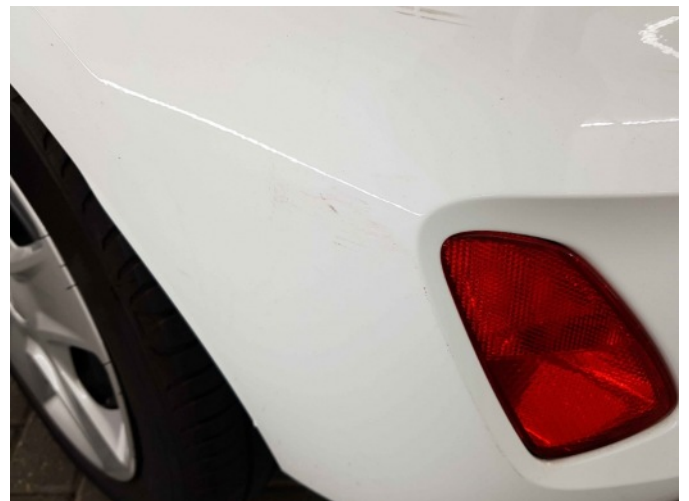
1. Diverse

**Gebruikssporen**

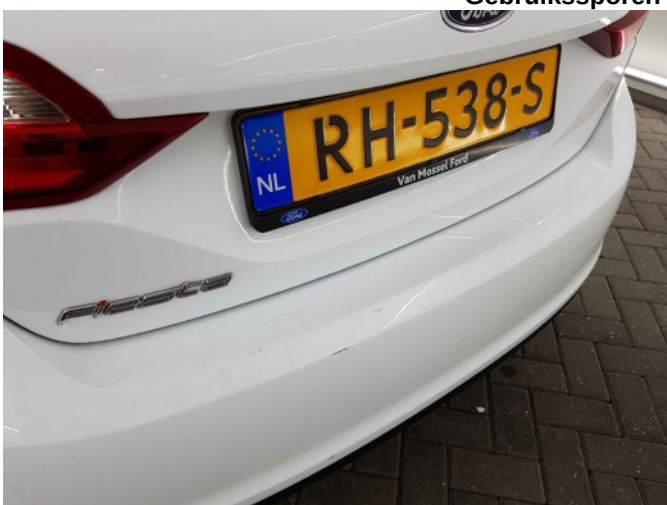
1. Diverse

**Gebruikssporen**

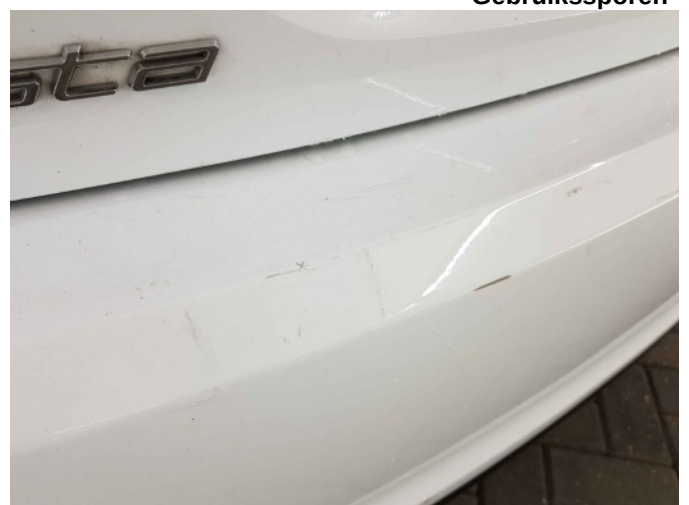
1. Diverse

**Gebruikssporen**

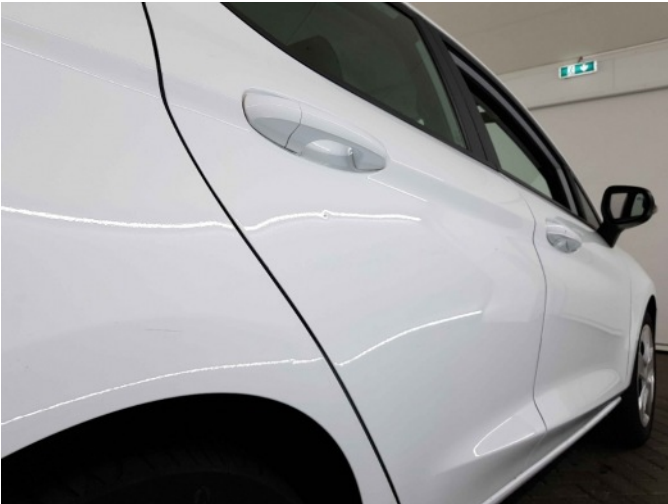
1. Diverse

**Gebruikssporen**

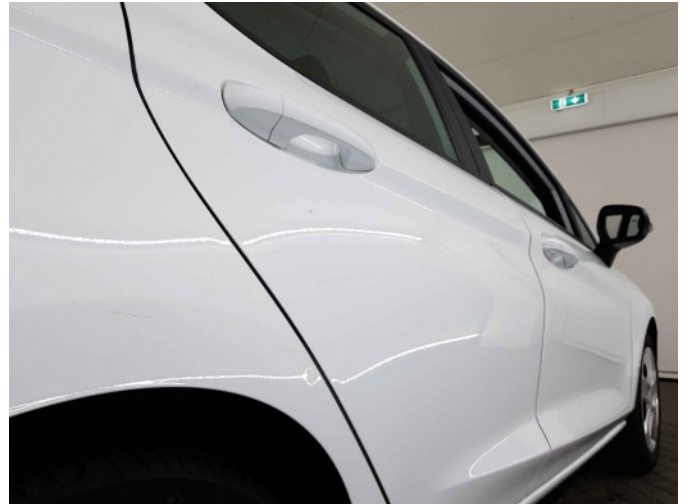
1. Diverse

**Gebruikssporen**
