## Klantenrapport

Rapport nummer: 0000000847685-NL253  
 Inspectie plaats: ALMERE  
 Bezichtigingdatum: 03.09.2021  
 Vlag : VZ-557-G

#### Opel Vivaro GB;Bestelauto;Diesel;Manual;Off White

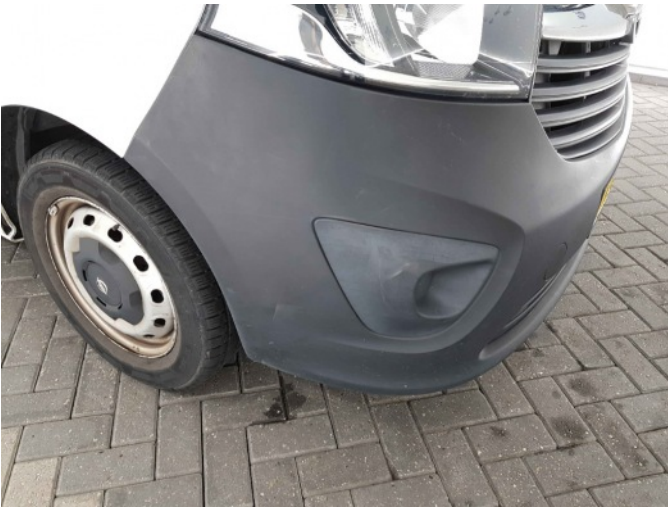
1. Voorbumper

**Deuk/Deuken**

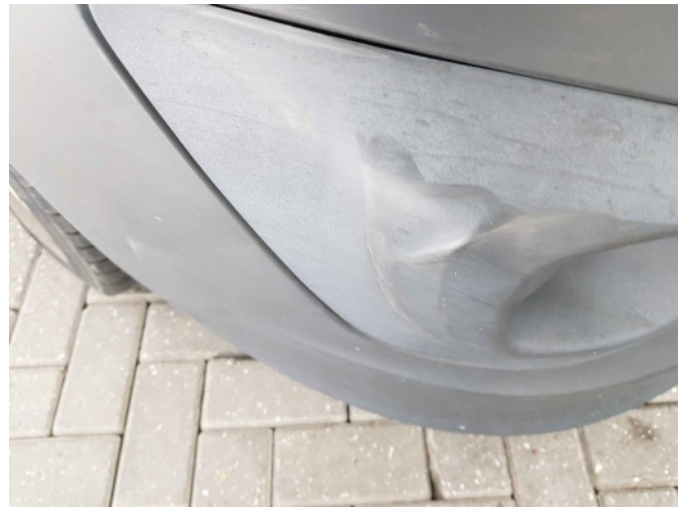
1. Voorbumper

**Deuk/Deuken**

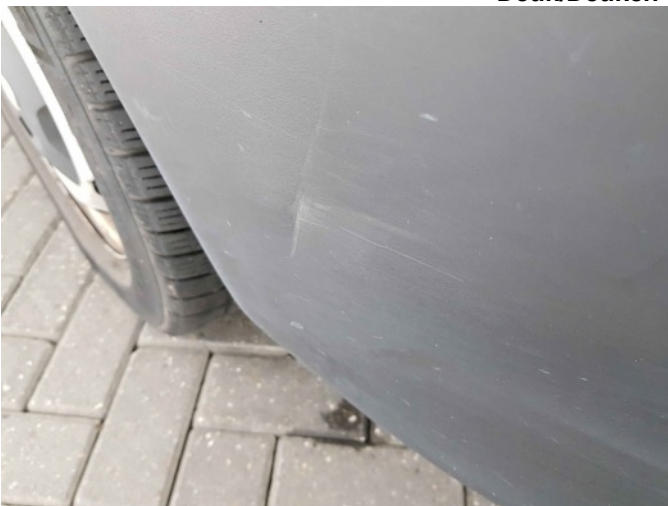
1. Voorbumper

**Deuk/Deuken**

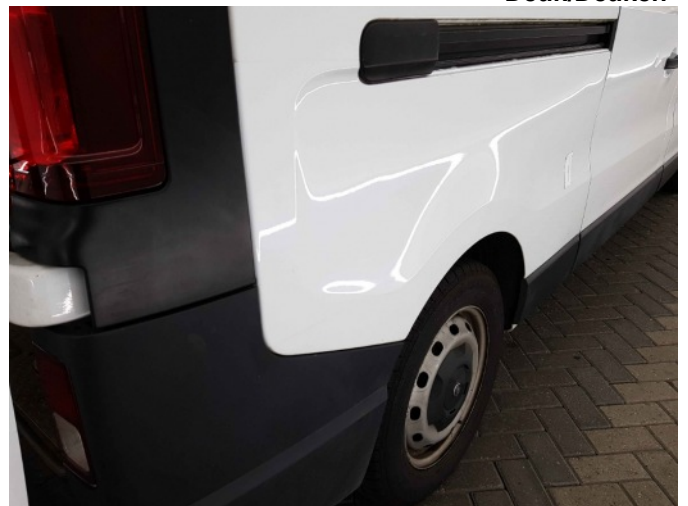
2. Zijwand - achter - rechts

**Deuk/Deuken**

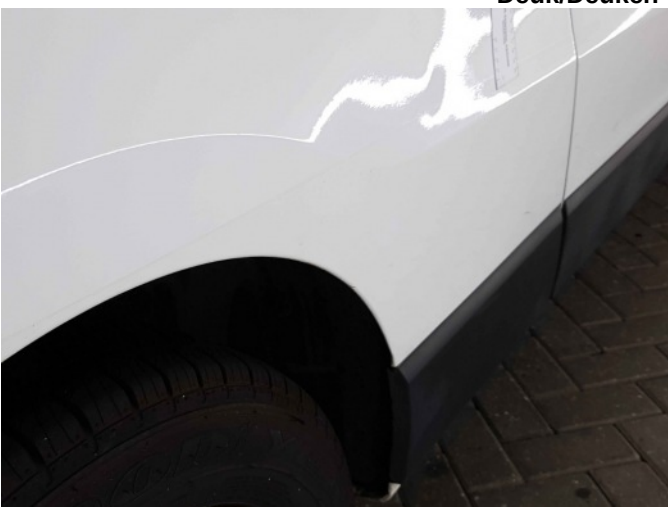
2. Zijwand - achter - rechts

**Deuk/Deuken**

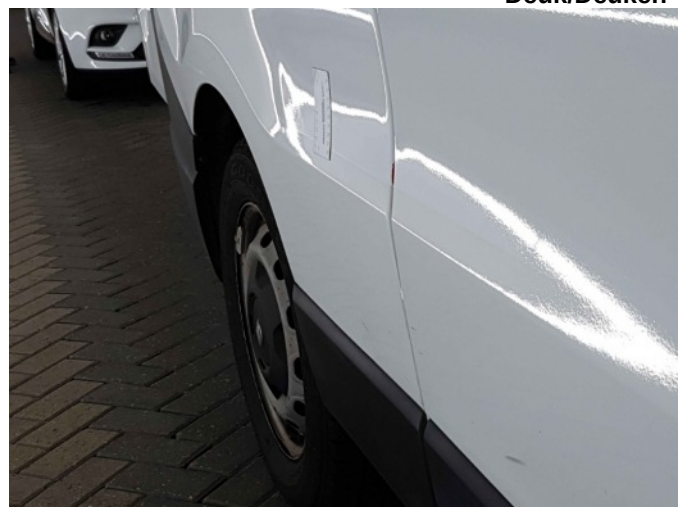
2. Zijwand - achter - rechts

**Deuk/Deuken**

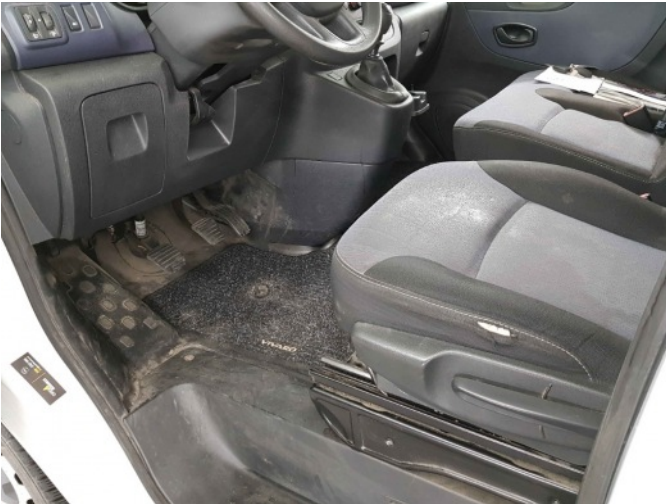
3. Binnenzijde interieur

**Beschadigd**

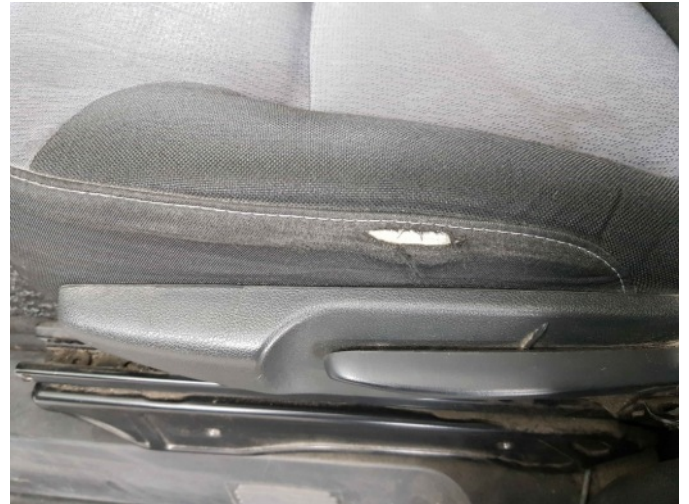
3. Binnenzijde interieur

**Beschadigd**

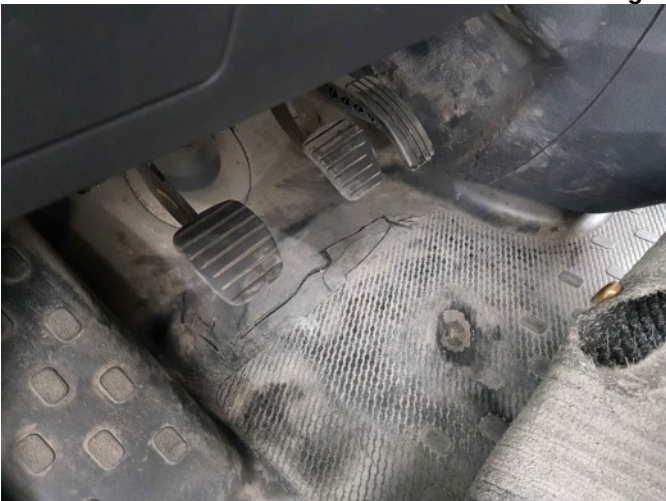
3. Binnenzijde interieur

**Beschadigd**

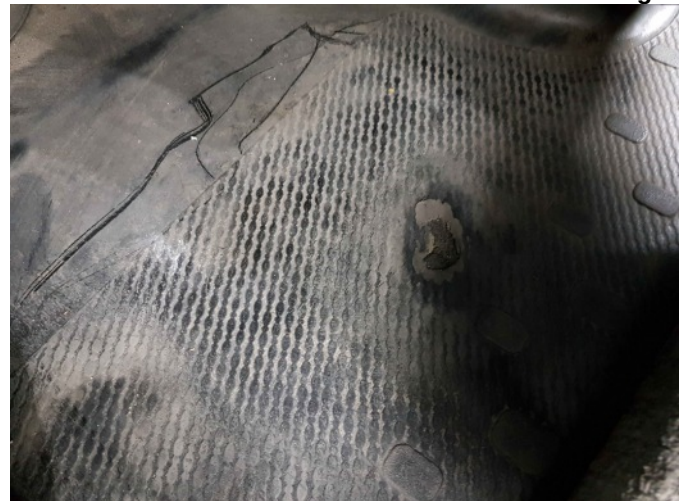
3. Binnenzijde interieur

**Beschadigd**

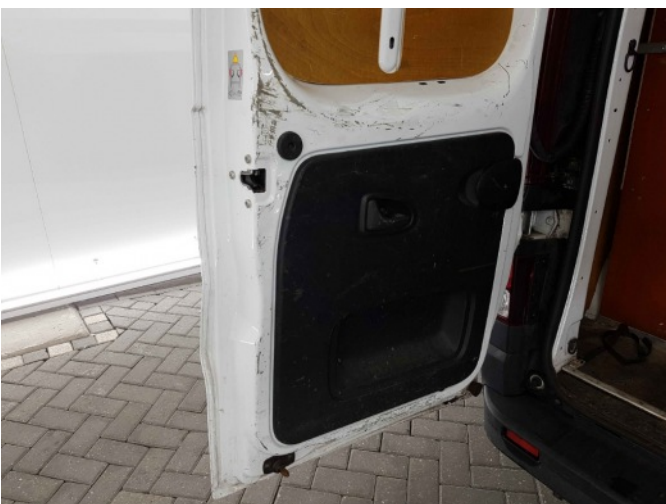
1. Achterklep

**Gebruikssporen**

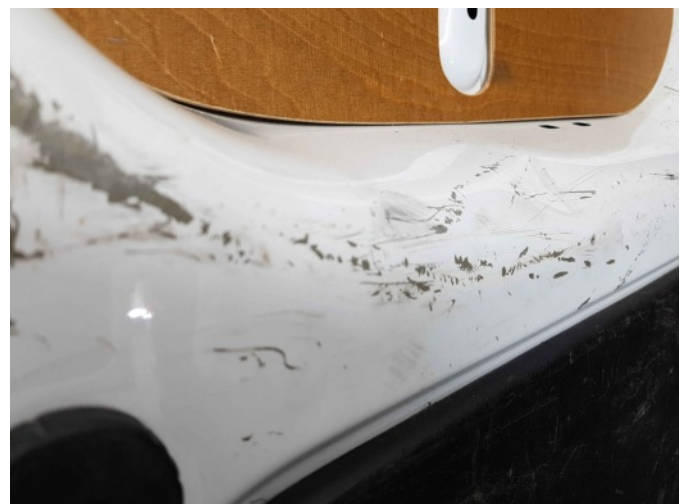
1. Achterklep

**Gebruikssporen**

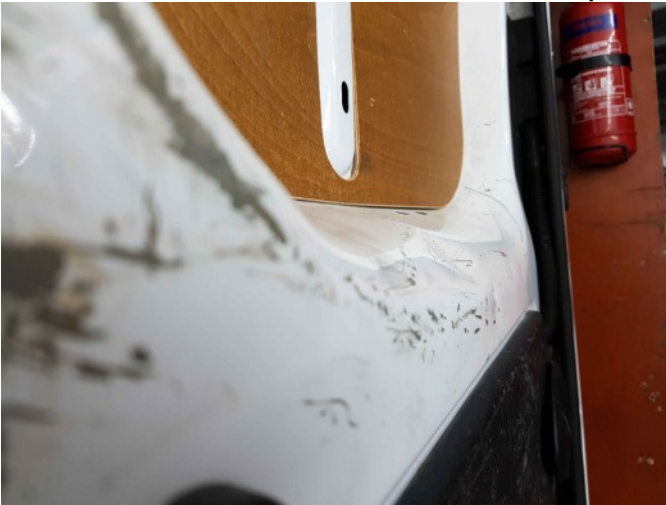
1. Achterklep

**Gebruikssporen**

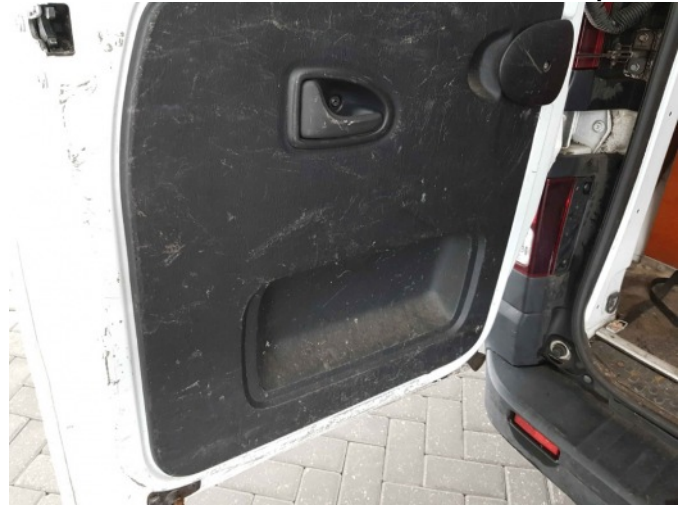
1. Achterklep

**Gebruikssporen**

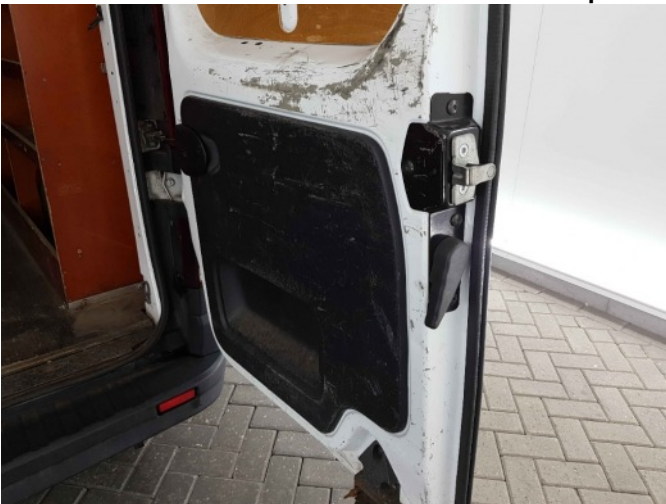
1. Achterklep

**Gebruikssporen**

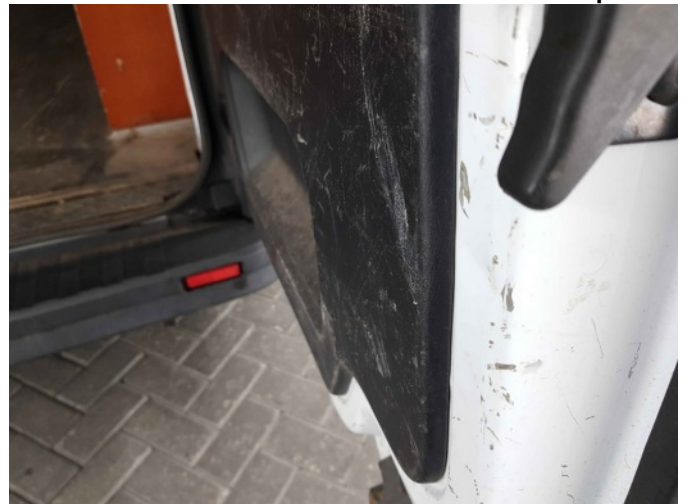
1. Achterklep

**Gebruikssporen**

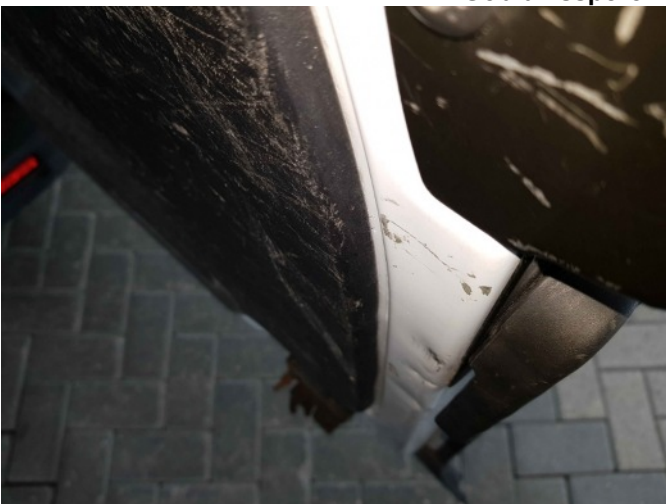
1. Achterklep

**Gebruikssporen**

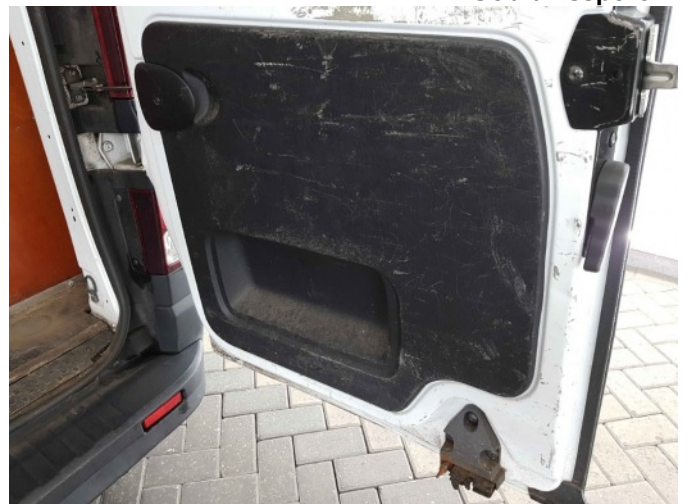
1. Achterklep

**Gebruikssporen**

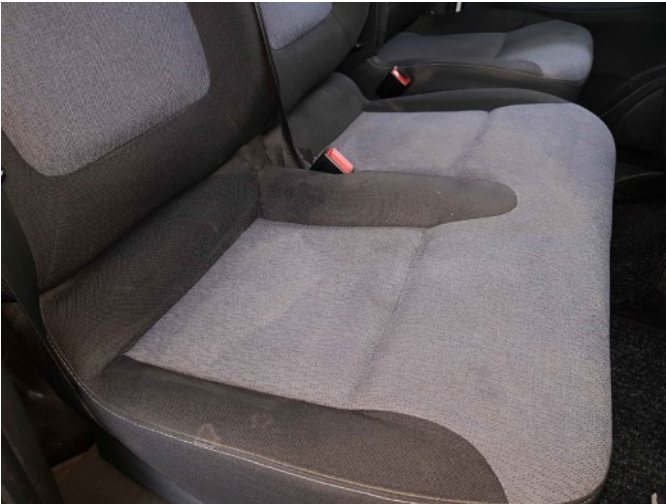
2. Diverse

**Gebruikssporen**

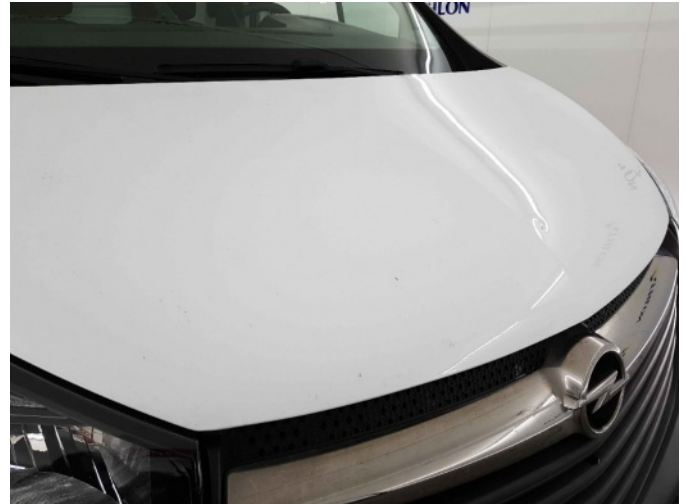
2. Diverse

**Gebruikssporen**

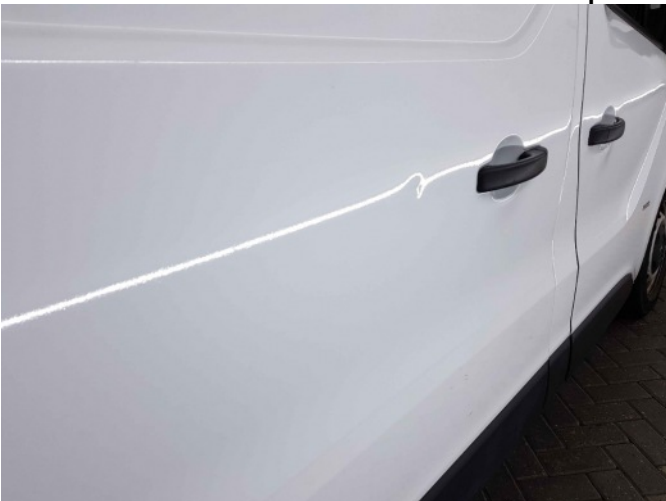
2. Diverse

**Gebruikssporen**
