## Klantenrapport

Rapport nummer: 0000000841971-NL253  
 Inspectie plaats: ALMERE  
 Bezichtigingdatum: 06.09.2021  
 Vlag : RH-512-L

#### Opel Karl;Hatchback;Petrol;Manual;Off White

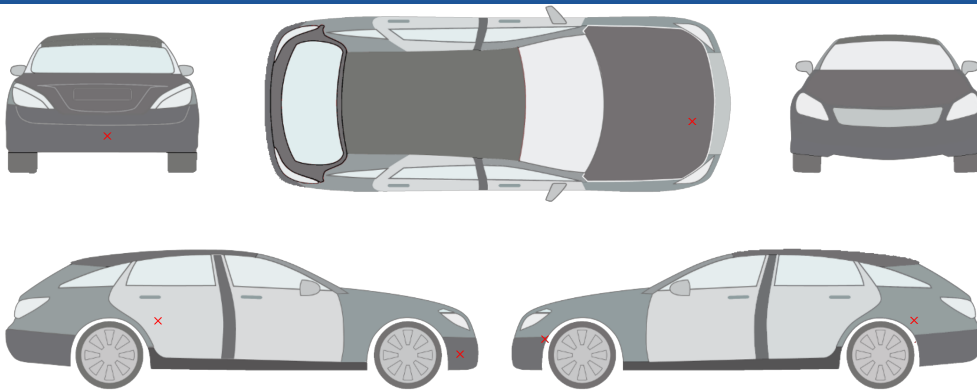
- 1.) Voorbumper | Schaafplek
- 2.) Motorkap | Deuk/Deuken
- 3.) Voorbumper | Schaafplek
- 4.) Portier achter - rechts | Deuk/Deuken
- 5.) Achterbumper | Deuk/Deuken
- 6.) Zijwand - achter - Links | Deuk/Deuken
- 7.) Diverse | Gebruikssporen
- 8.) Diverse interieur schade | Brandgat

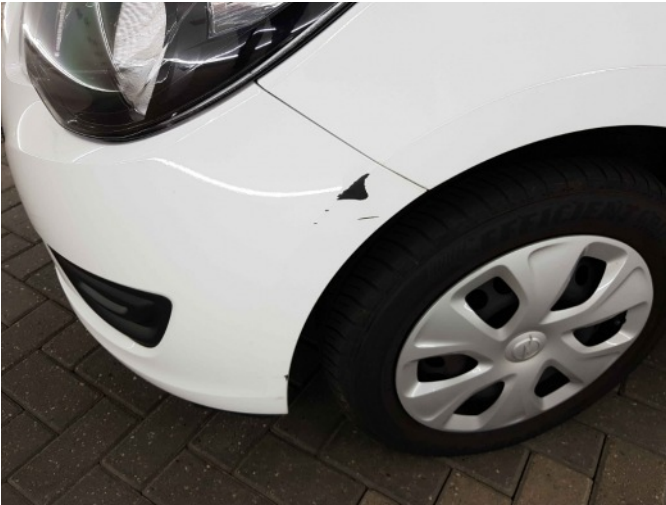
1. Voorbumper

Schaafplek

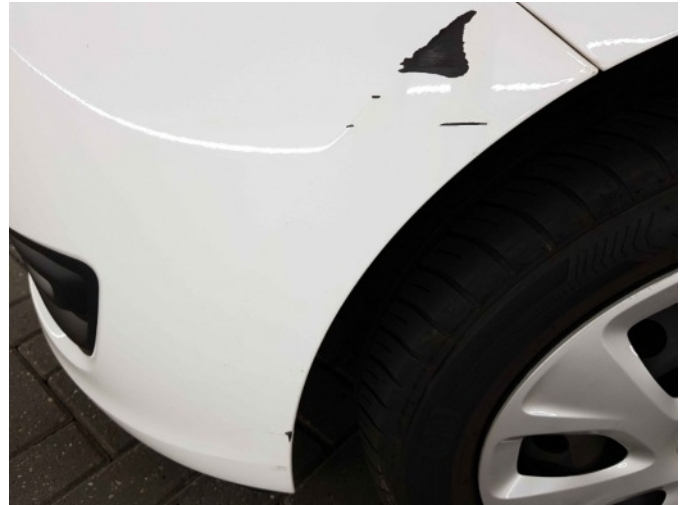
1. Voorbumper

Schaafplek

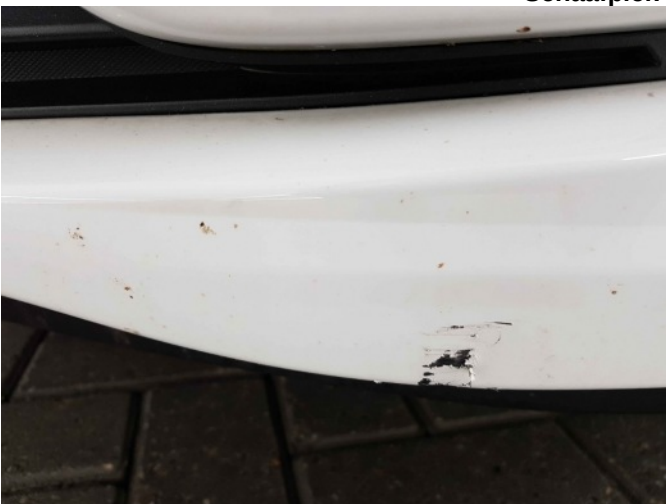
1. Voorbumper

Schaafplek

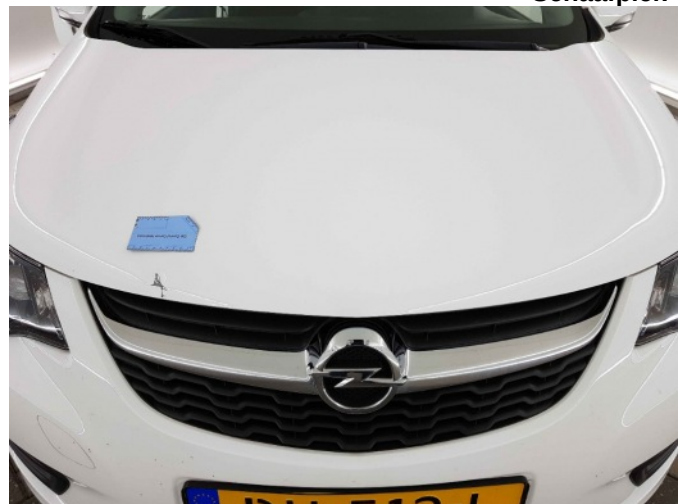
2. Motorkap

Deuk/Deuken

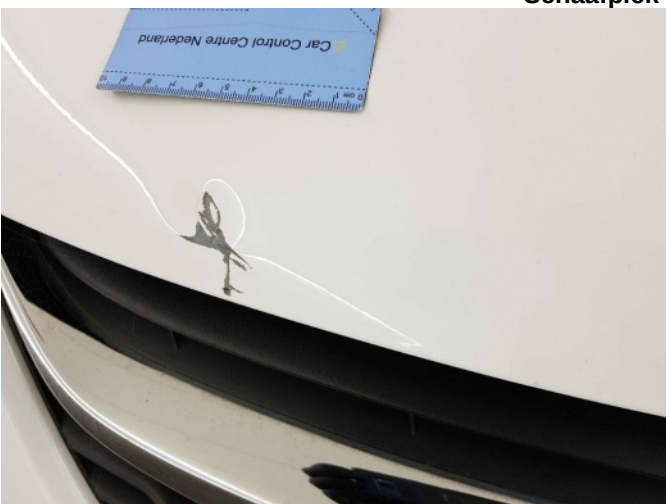
2. Motorkap

Deuk/Deuken

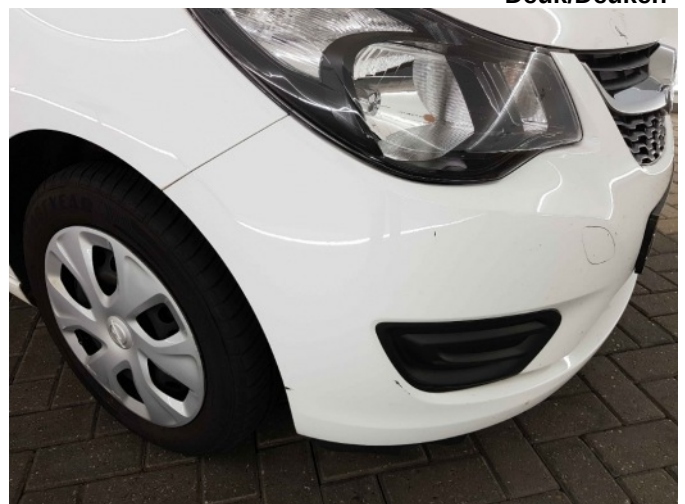
3. Voorbumper

Schaafplek

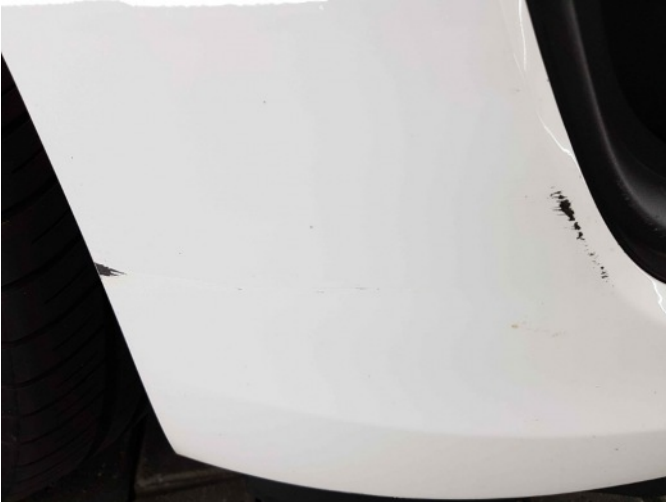
3. Voorbumper

**Schaafplek**

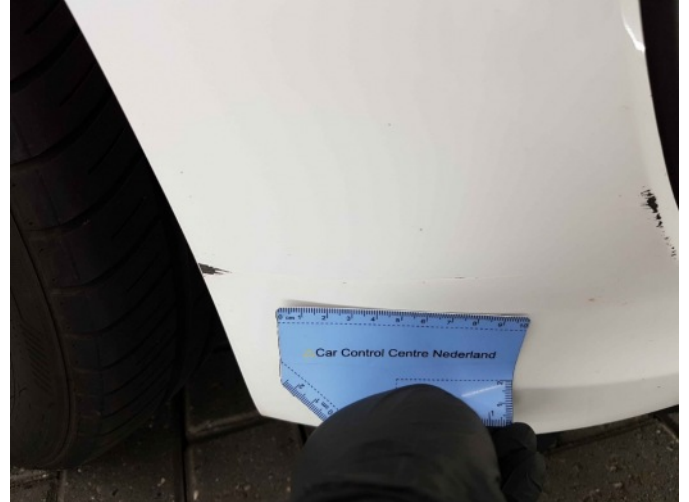
3. Voorbumper

**Schaafplek**

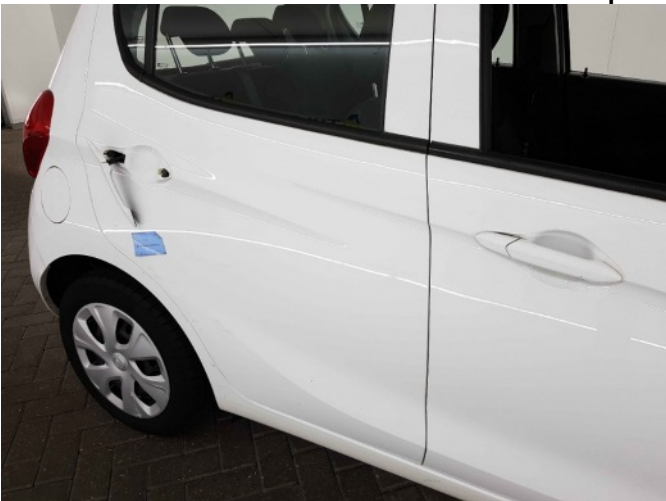
4. Portier achter - rechts

**Deuk/Deuken**

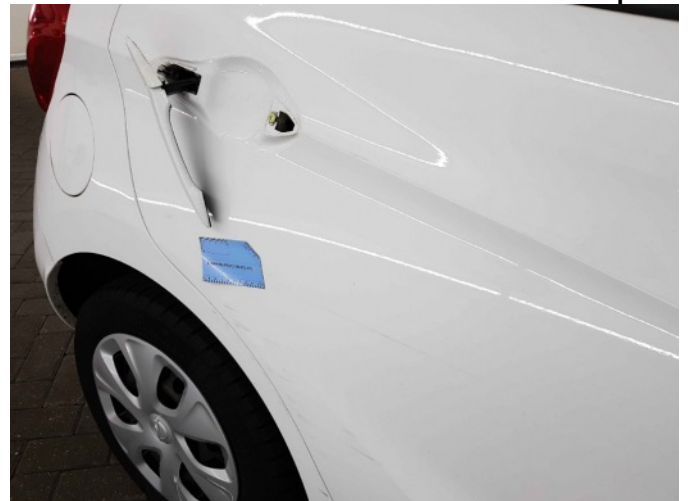
4. Portier achter - rechts

**Deuk/Deuken**

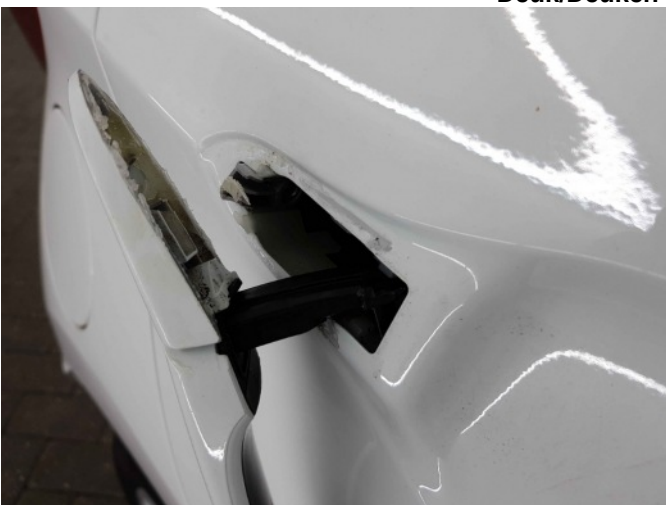
4. Portier achter - rechts

**Deuk/Deuken**

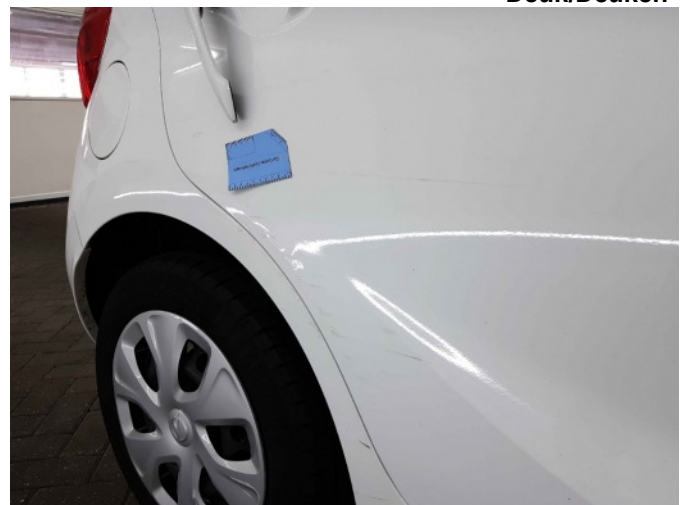
4. Portier achter - rechts

**Deuk/Deuken**

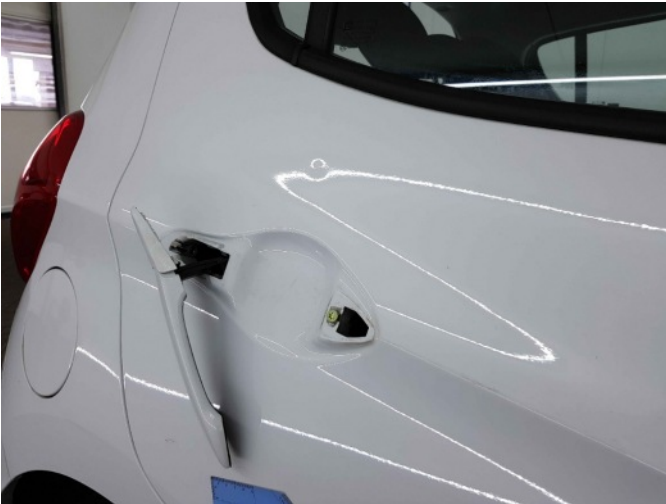
4. Portier achter - rechts

**Deuk/Deuken**

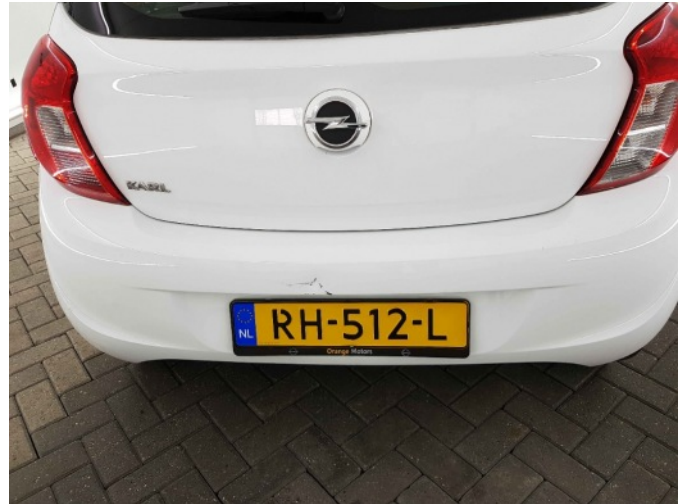
5. Achterbumper

**Deuk/Deuken**

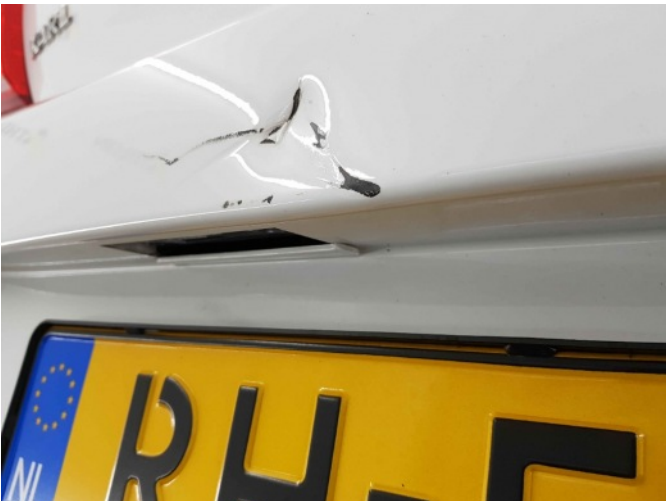
5. Achterbumper

**Deuk/Deuken**

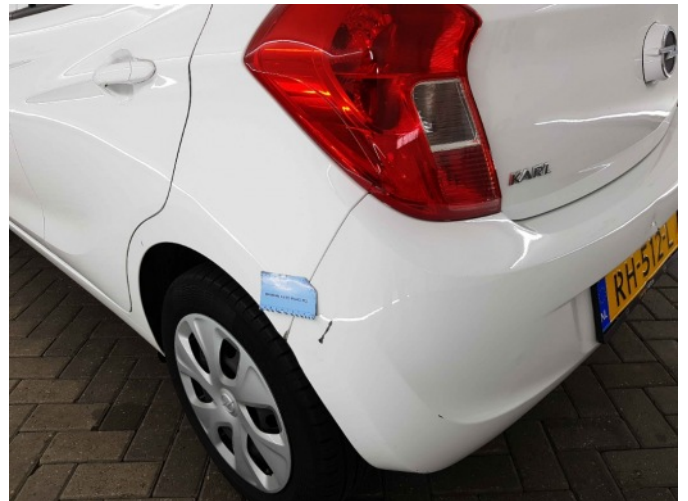
6. Zijwand - achter - Links

**Deuk/Deuken**

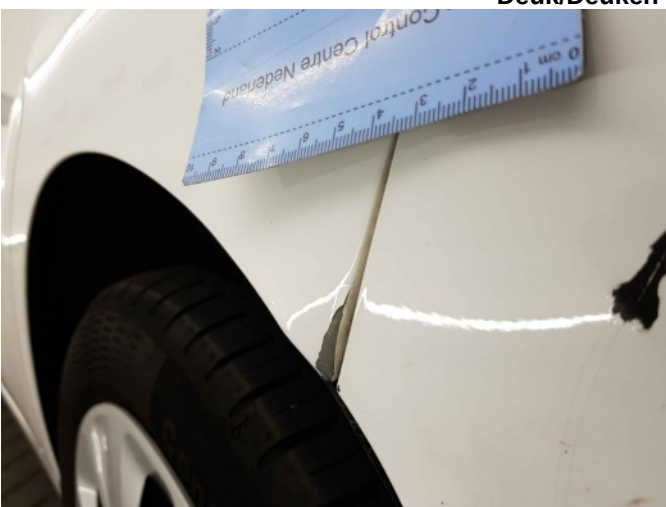
6. Zijwand - achter - Links

**Deuk/Deuken**

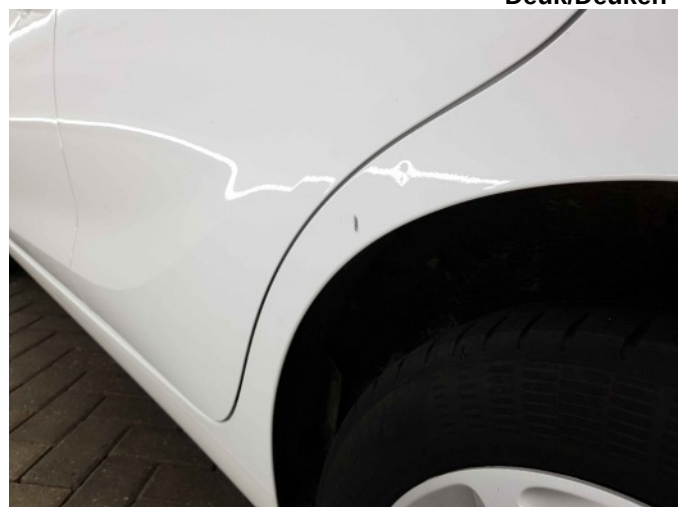
6. Zijwand - achter - Links

**Deuk/Deuken**

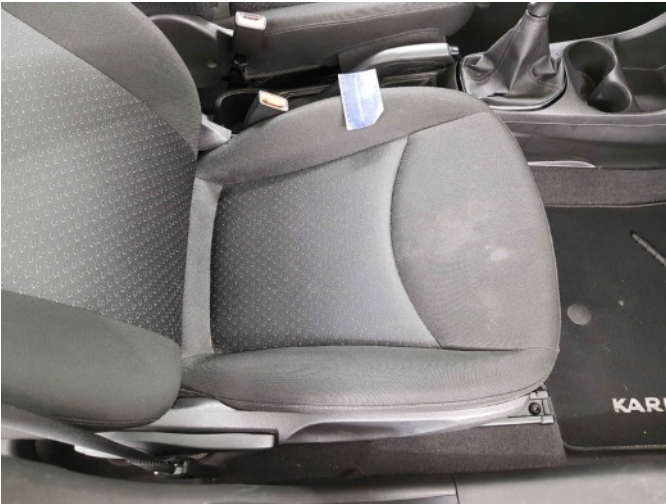
7. Diverse interieur schade

**Brandgat**

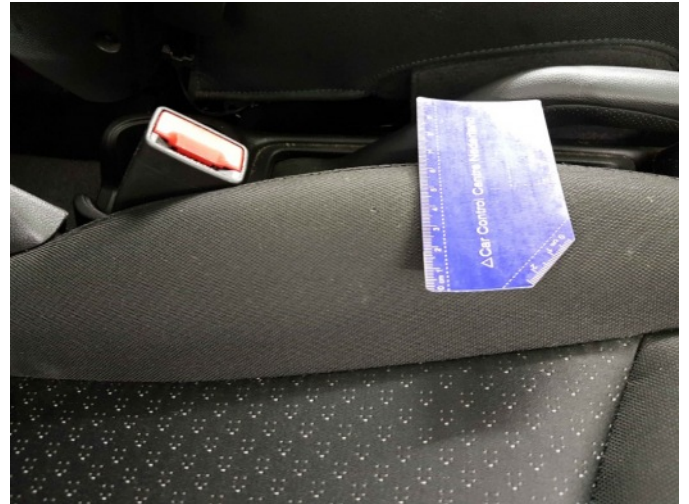
7. Diverse interieur schade

**Brandgat**

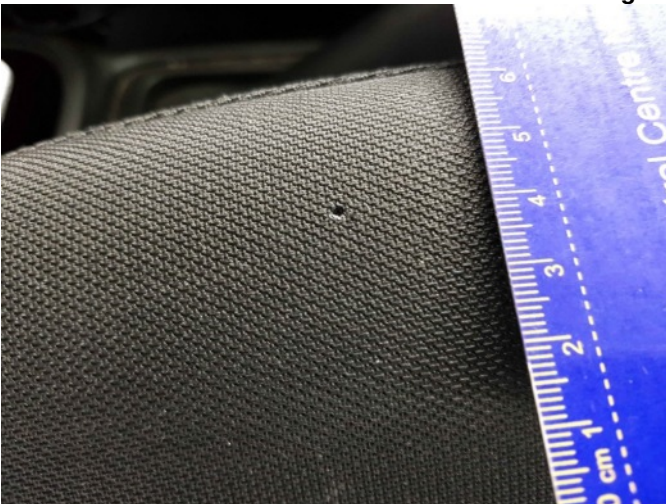
7. Diverse interieur schade

**Brandgat**

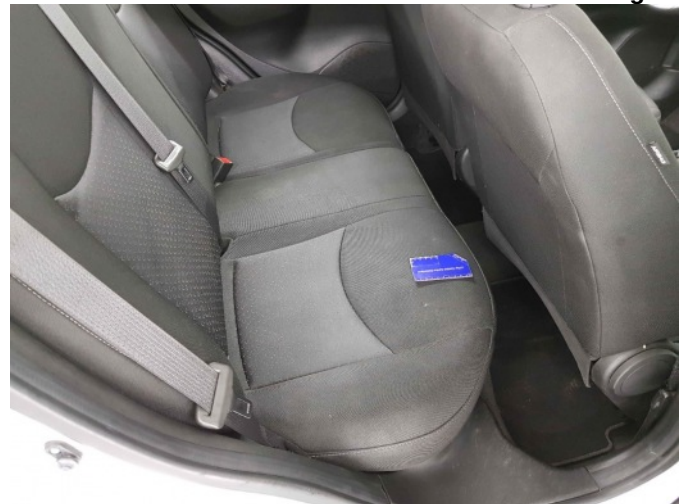
7. Diverse interieur schade

**Brandgat**

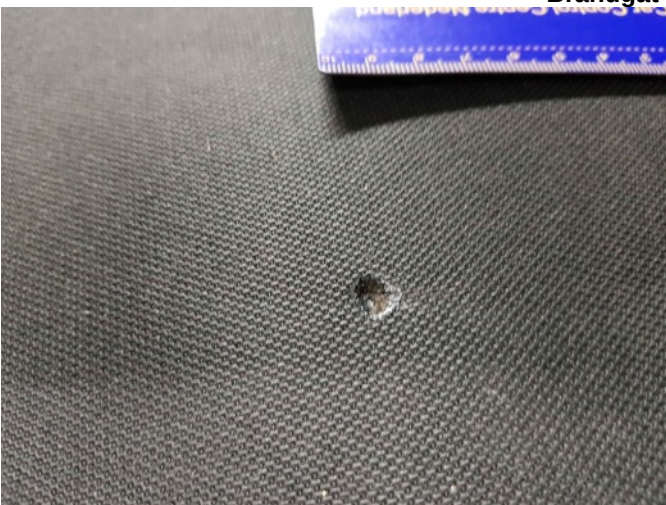
7. Diverse interieur schade

**Brandgat**

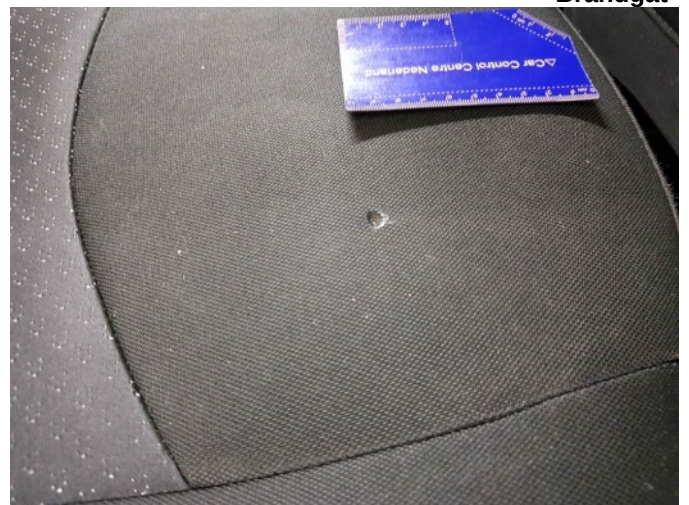
7. Diverse interieur schade

**Brandgat**

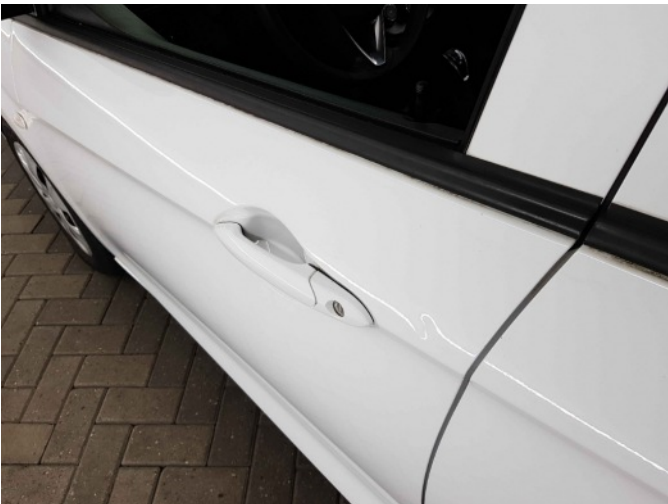
1. Diverse

**Gebruikssporen**

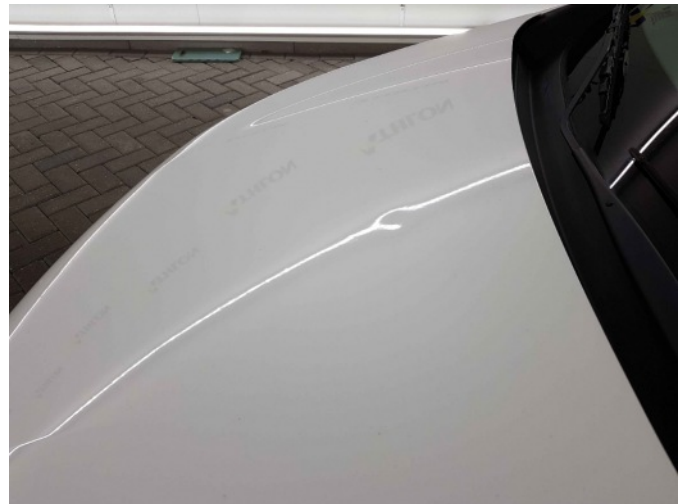
1. Diverse

**Gebruikssporen**

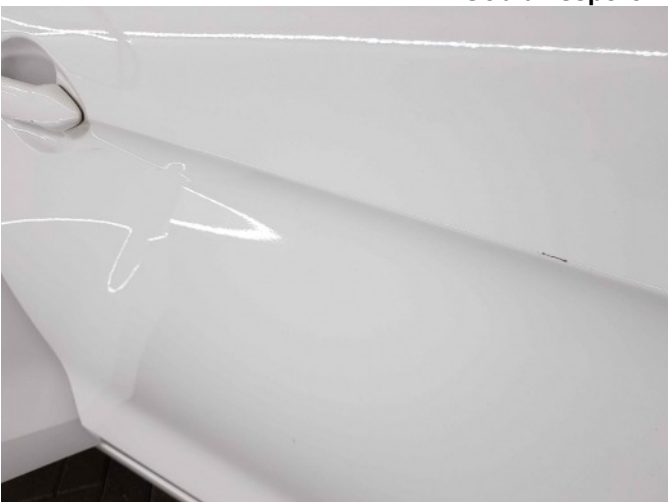
1. Diverse

**Gebruikssporen**
