Klantenrapport

Rapport nummer: 0000000847905-NL253
 Inspectie plaats: ALMERE
 Bezichtigingdatum: 03.09.2021
 Vlag : VZ-561-G

Opel Vivaro GB;Bestelauto;Diesel;Manual;Off White

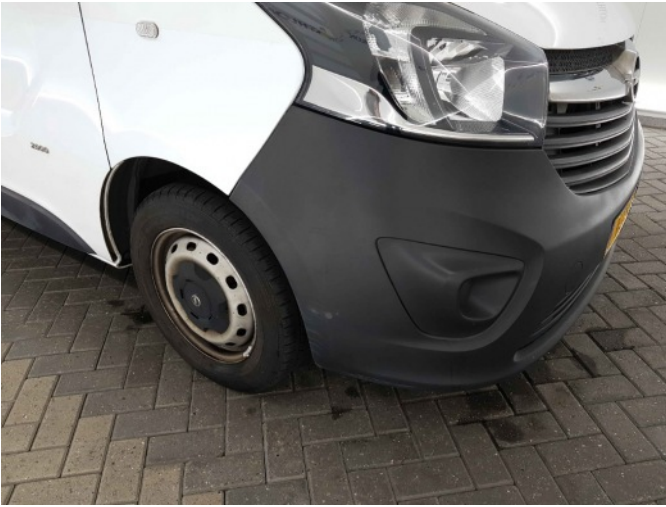
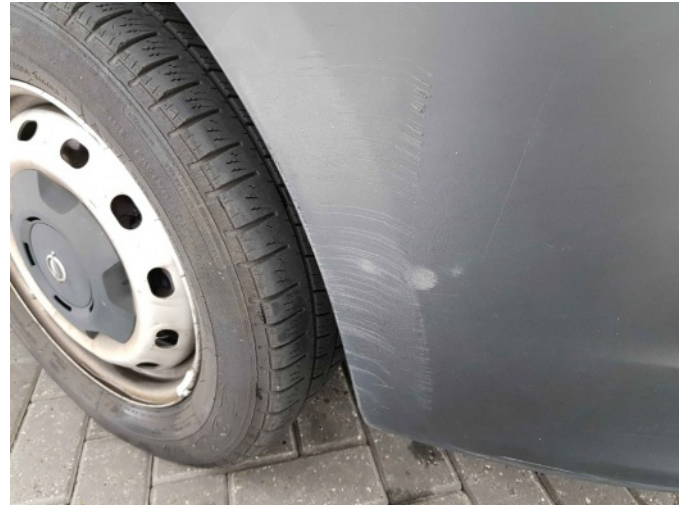
1. Voorbumper

Krassen

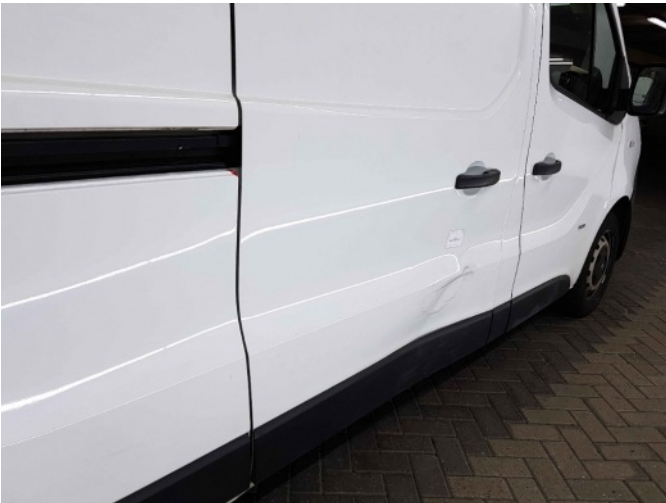
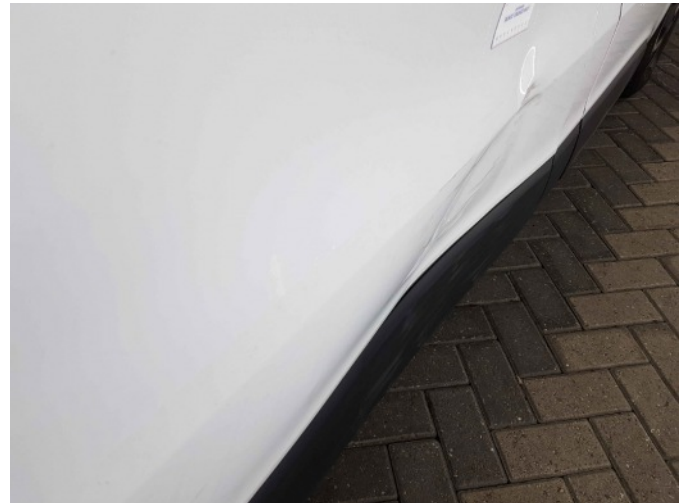
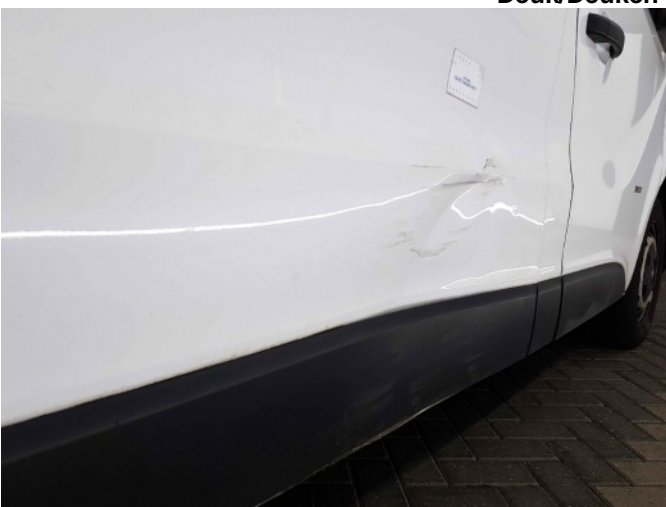
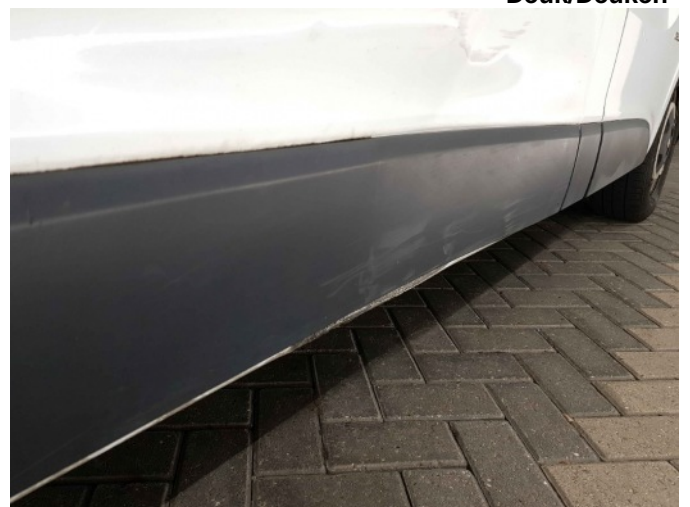
2. Portier achter - rechts

Deuk/Deuken

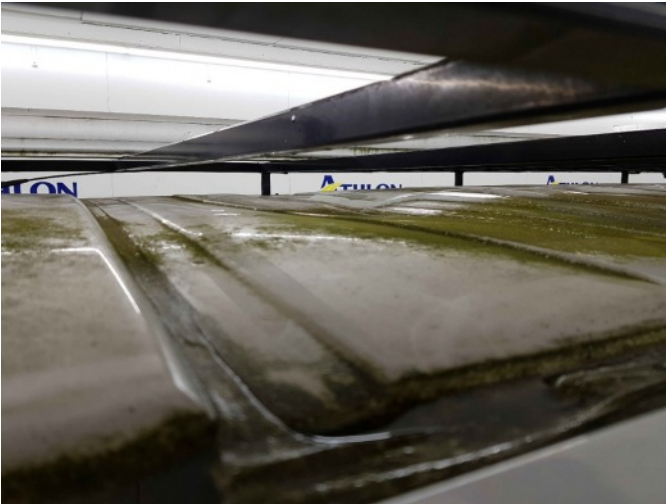
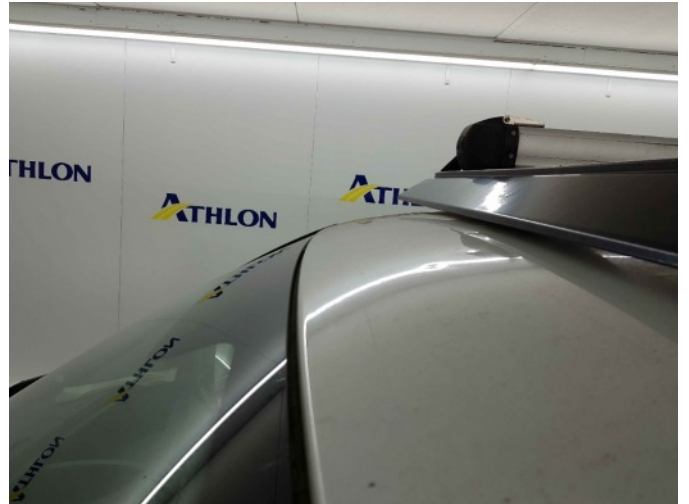
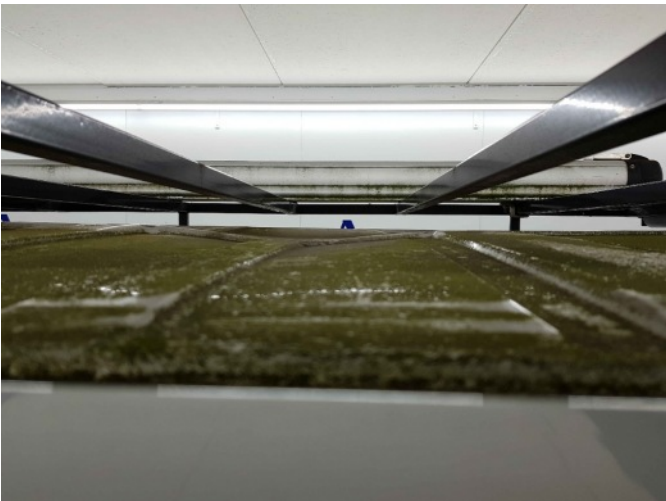
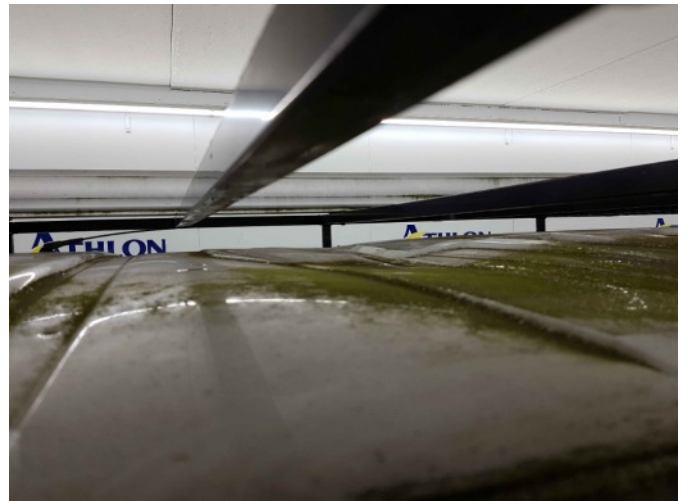
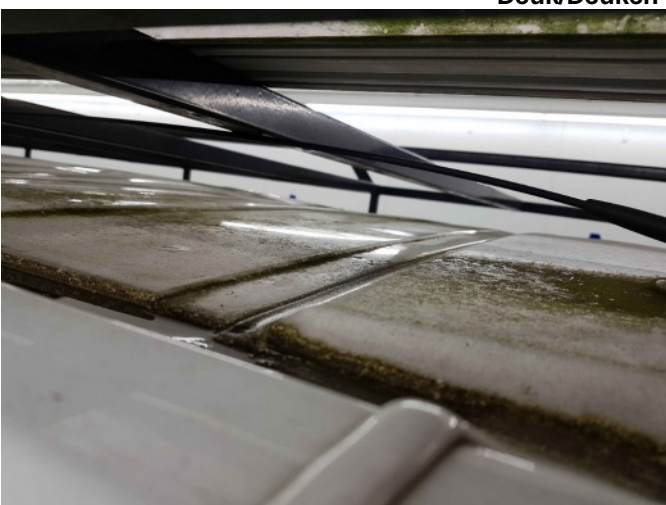
3. Dak

Deuk/Deuken

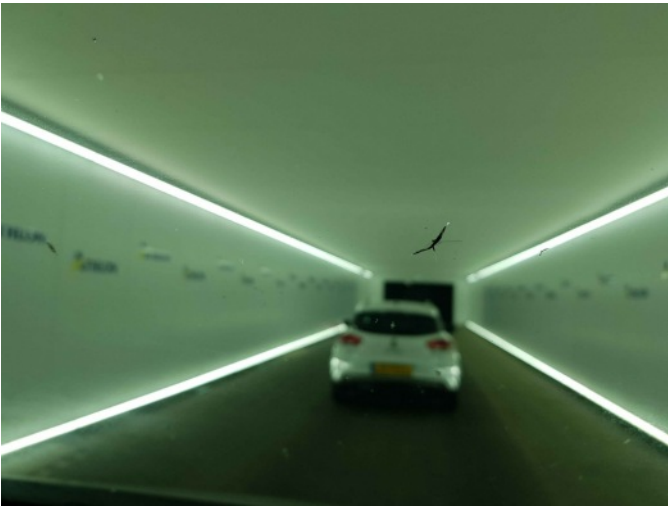
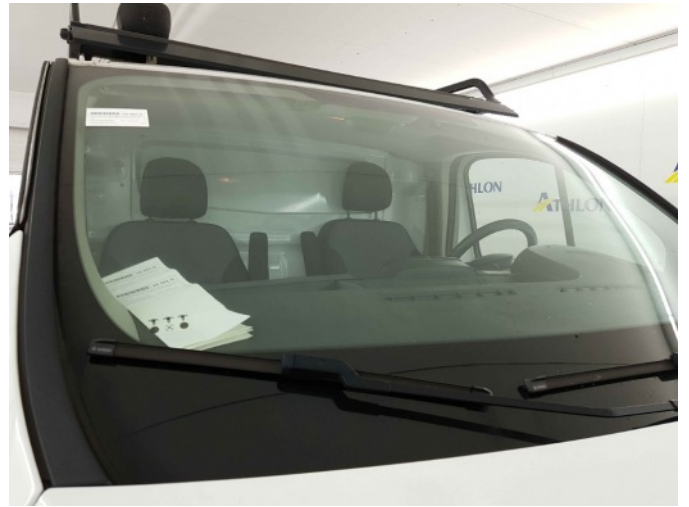
1. Voorruit

Gebruikssporen

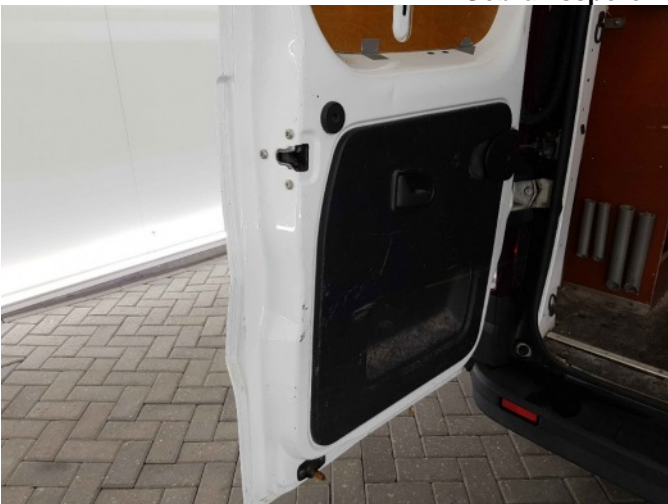
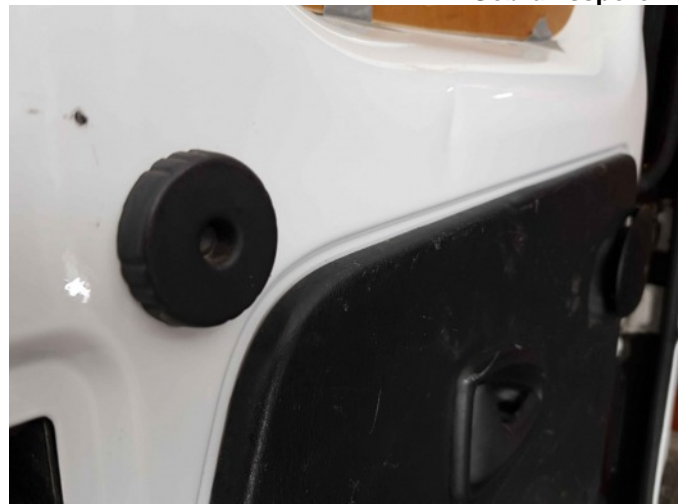
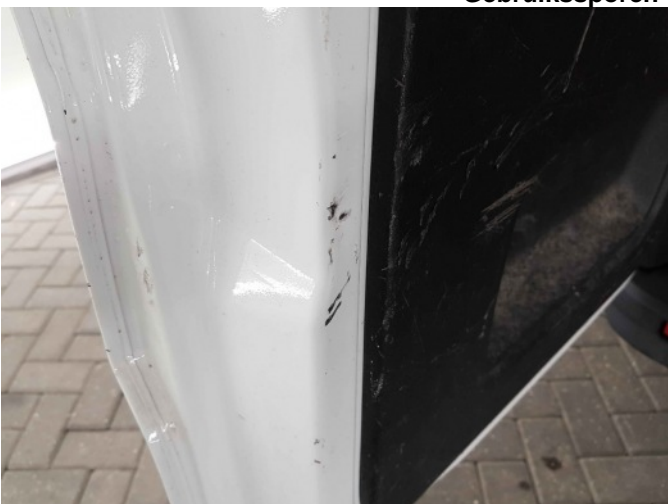
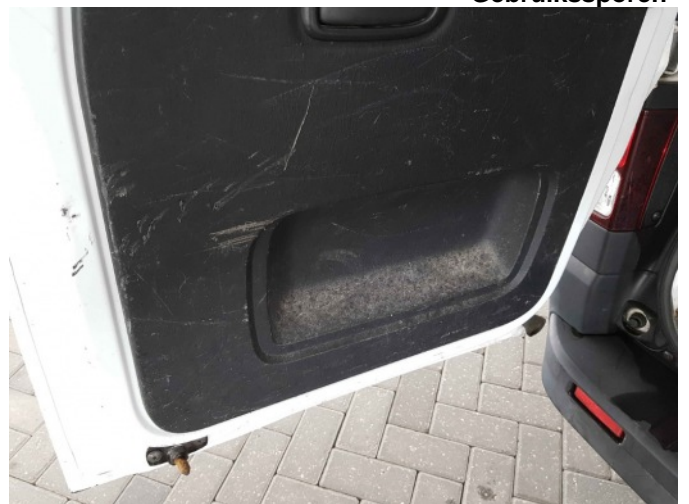
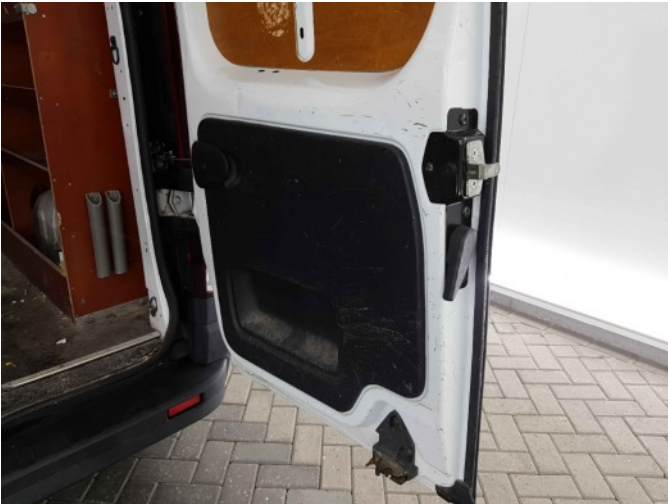
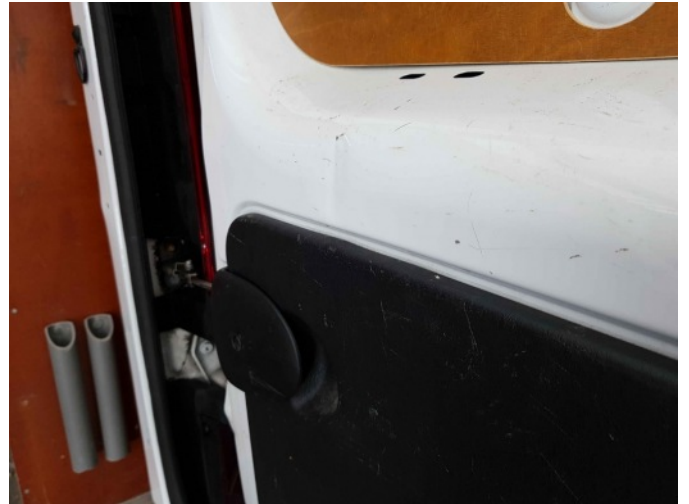
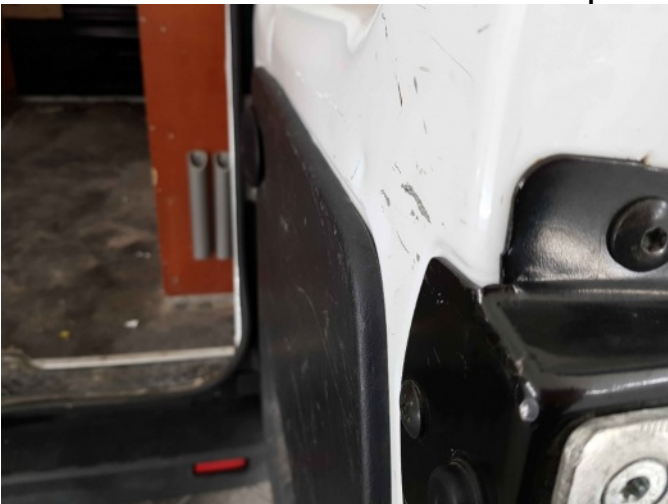
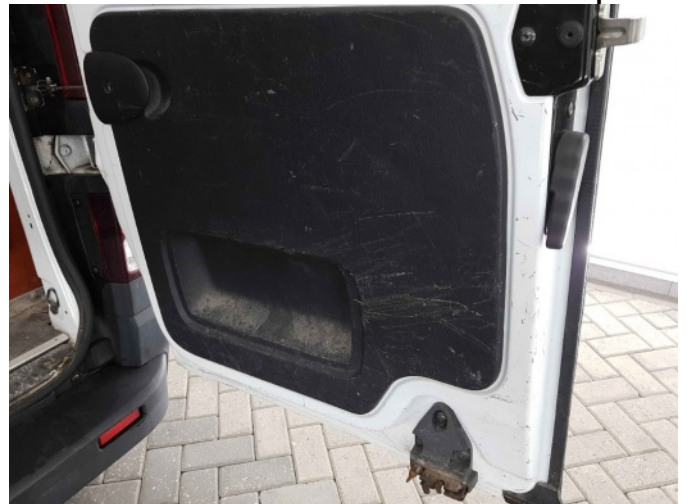
2. Achterklep

Gebruikssporen

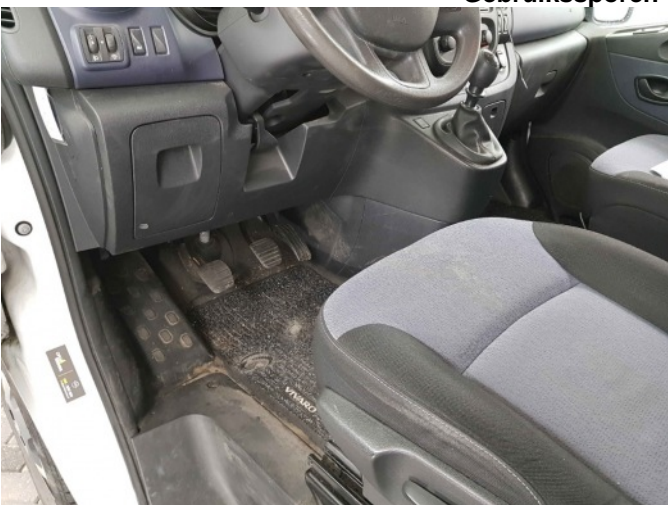
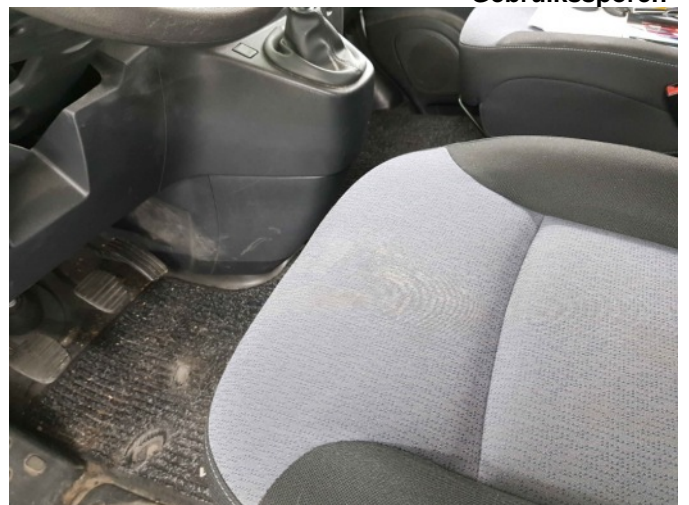
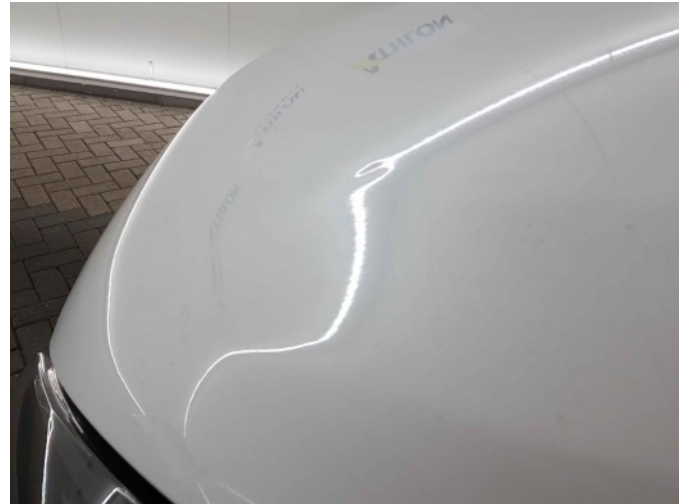
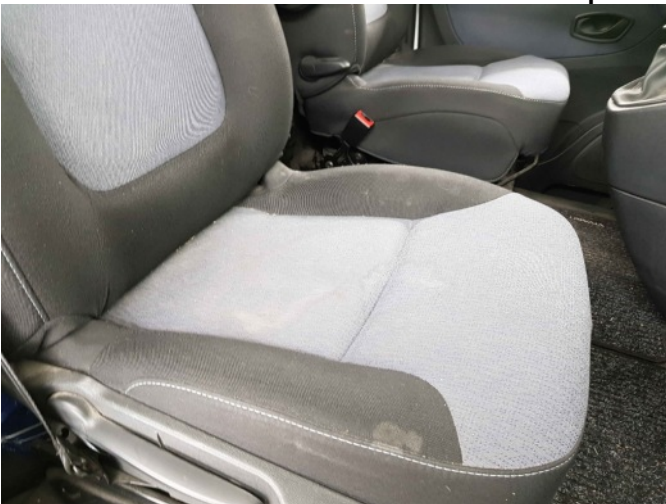
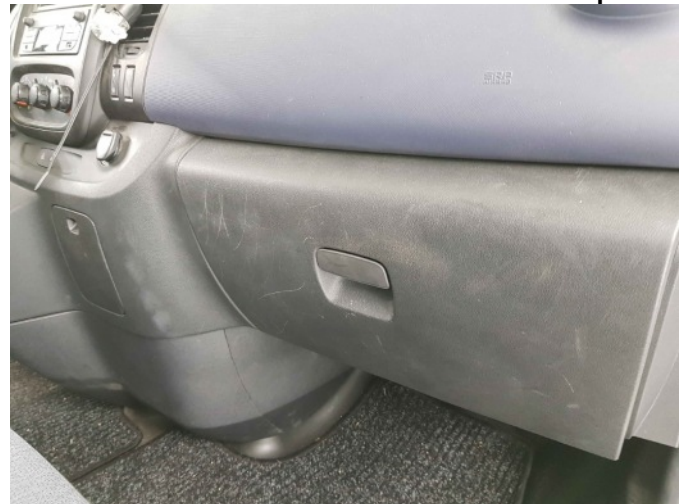
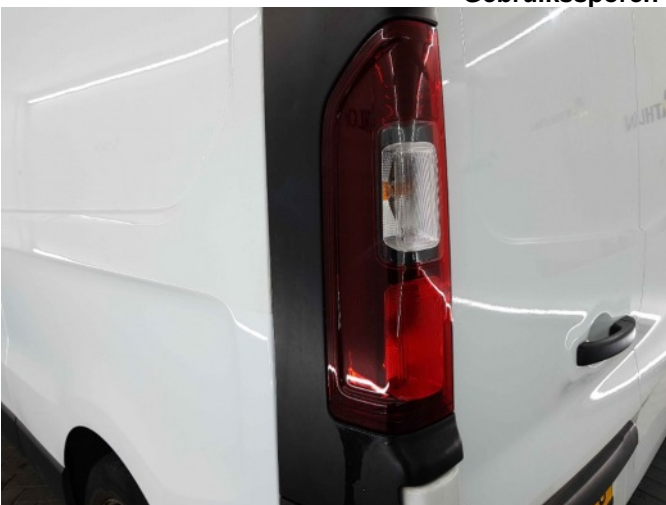
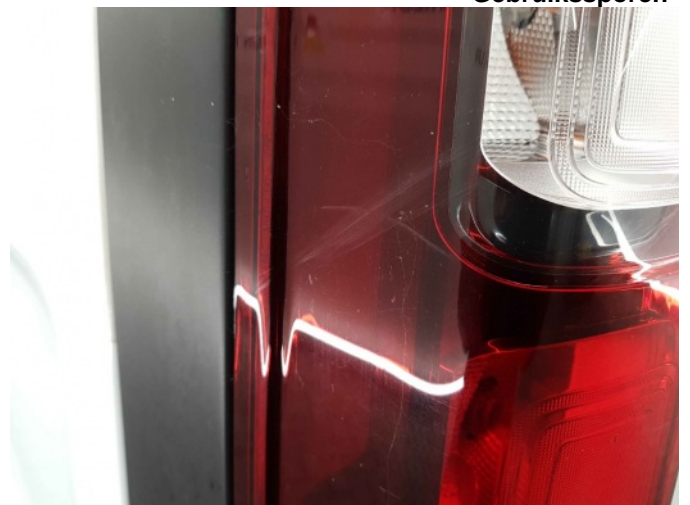
3. Diverse

Gebruikssporen
