**Rapport nummer:** 0000000849258-NL170  
**Inspectie plaats:** Almere  
**Bezichtigingdatum:** 07.09.2021  
**Vlag :** SN-680-K

**Toyota Auris**

VIN:	<b>SB1MS3JE20E417036</b>	Kilometerstand afgelezen:	<b>92714 km</b>
Eerste registratie / Bouwjaar:	<b>07.09.2021 / 0</b>	Bezichtigingdatum / -plaats:	<b>07.09.2021 Almere</b>
Voertuig type:	<b>Personenauto</b>	Voertuig type:	<b>Hatchback</b>
HSN/TSN:	<b>null//null</b>	Auto rookvrij:	<b>ja</b>
Conditie exterieur:	<b>3 - Toestand bevredigend</b>	Conditie interieur:	<b>3 - Toestand bevredigend</b>

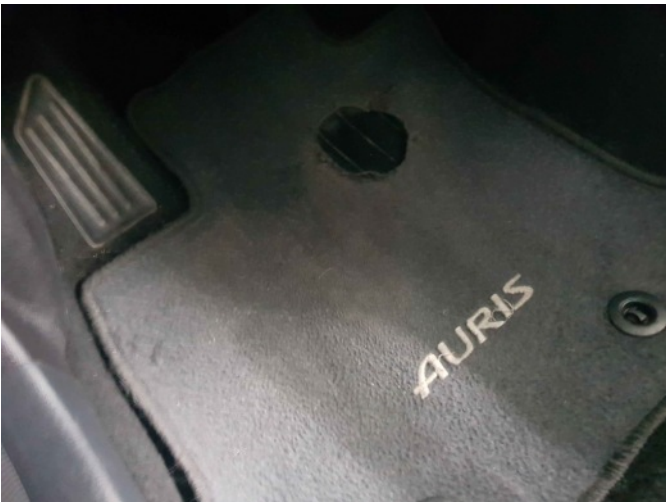
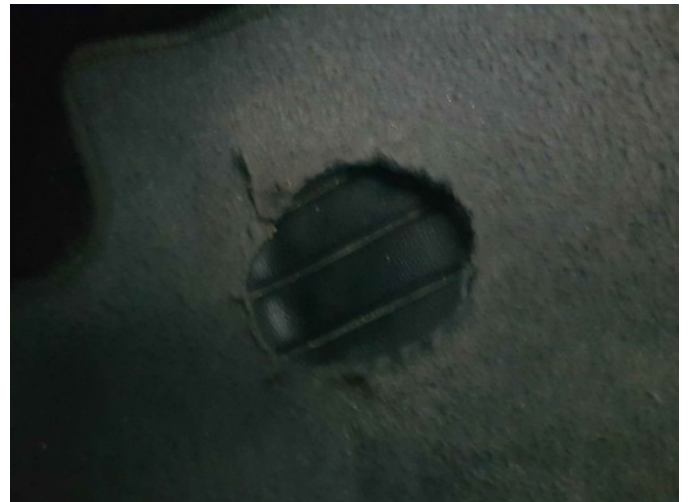
1. LV matje

- 1.) LV matje | Gebruikssporen
- 2.) Diverse | Gebruikssporen

**Gebruikssporen**

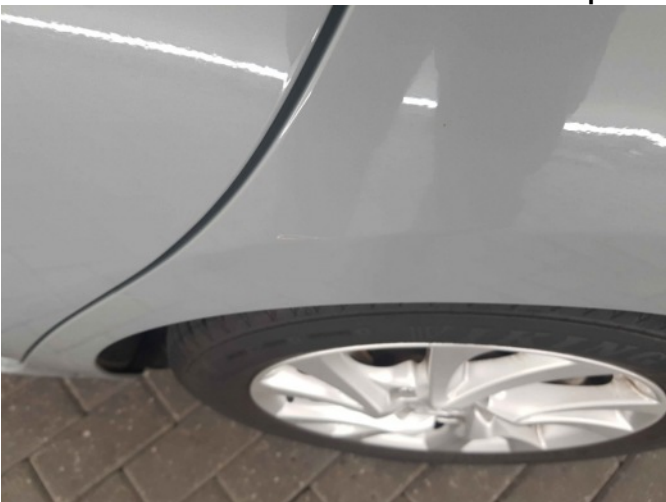
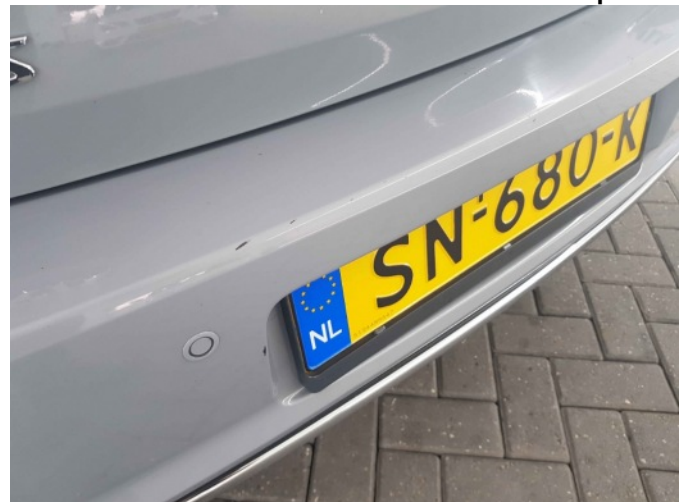
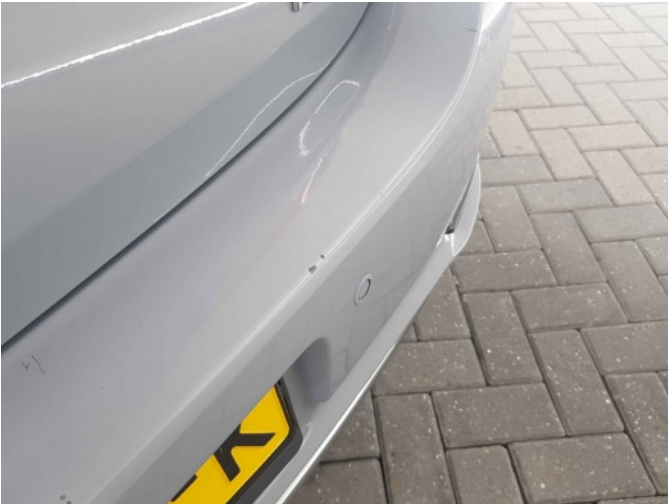
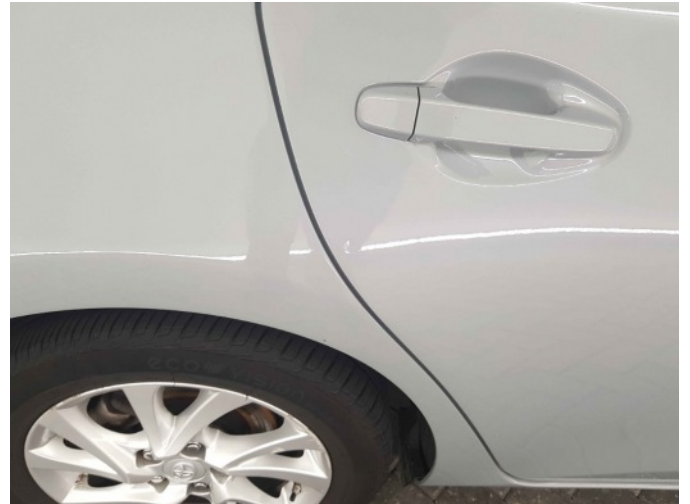
2. Diverse

**Gebruikssporen**
