Rapport nummer: 0000000849469-NL170
Inspectie plaats: ALMERE
Bezichtigingdatum: 07.09.2021
Vlag : PR-436-X

Volkswagen Golf;Hatchback;Petrol;Manual;Grey

VIN:	WVWZZZAUZJW054792	Kilometerstand afgelezen:	107293 km
Eerste registratie / Bouwjaar:	21.09.2017 / 0	Bezichtigingdatum / -plaats:	07.09.2021 ALMERE
Voertuig type:	Personenauto	Voertuig type:	Hatchback
HSN/TSN:	null//null	Auto rookvrij:	ja
Conditie exterieur:	3 - Toestand bevredigend	Conditie interieur:	2 - Toestand goed

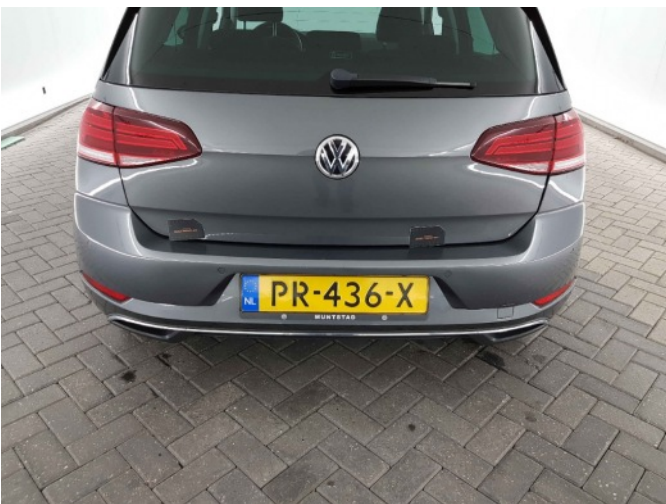
1. Achterbumper

Deuk/Deuken

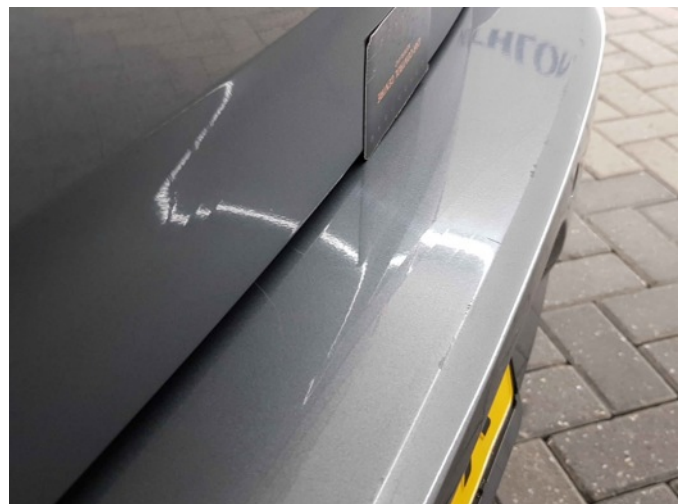
1. Achterbumper

Deuk/Deuken

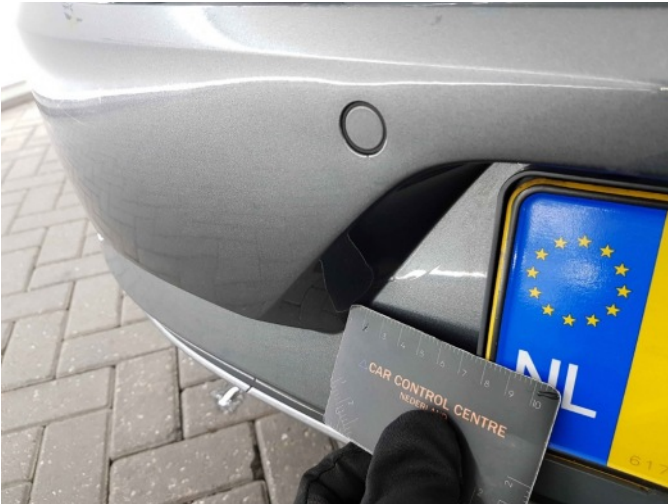
1. Achterbumper

Deuk/Deuken

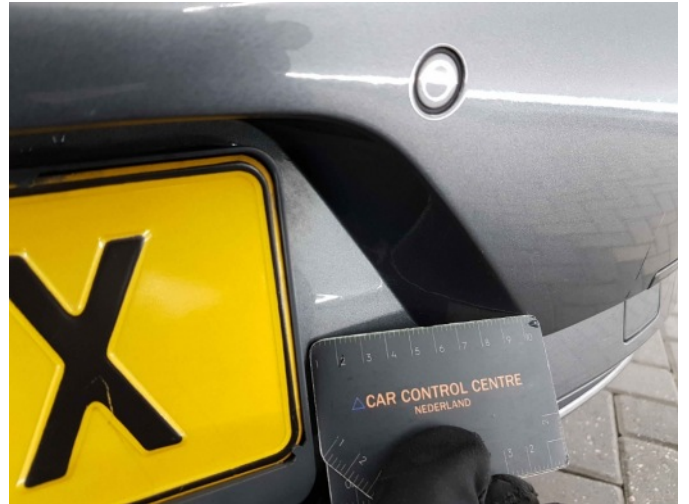
1. Achterbumper

Deuk/Deuken

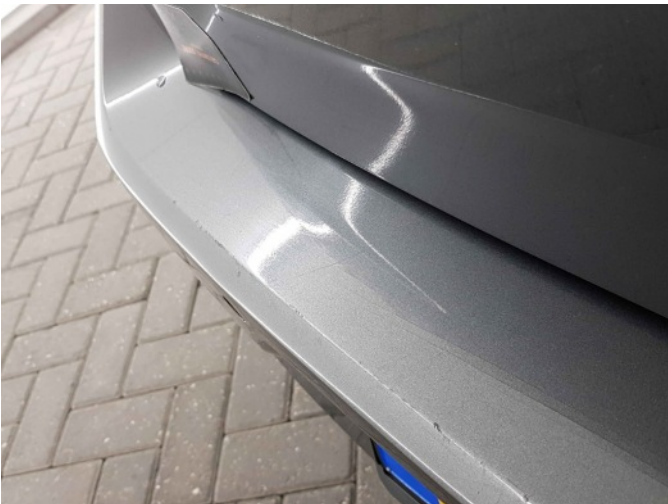
1. Achterbumper

Deuk/Deuken

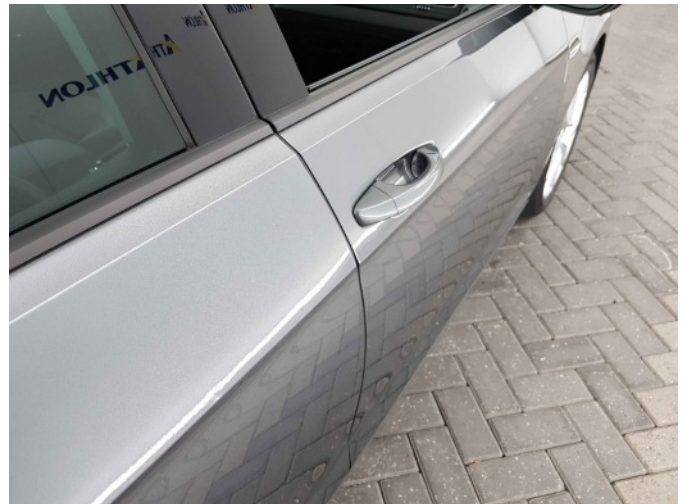
2. Diversen

Gebruikssporen

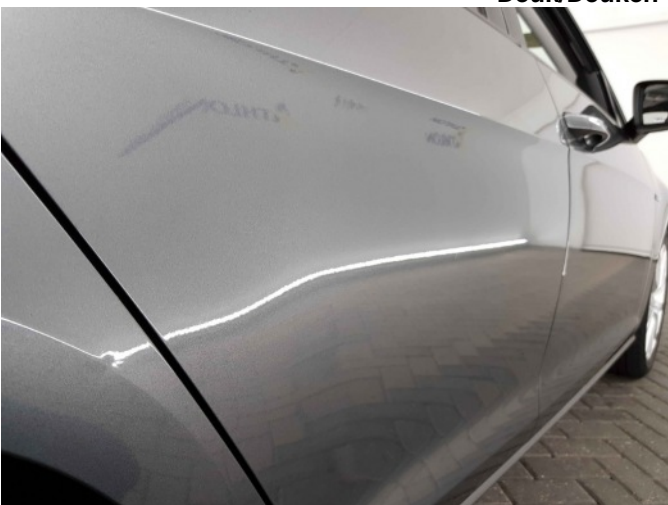
2. Diversen

Gebruikssporen

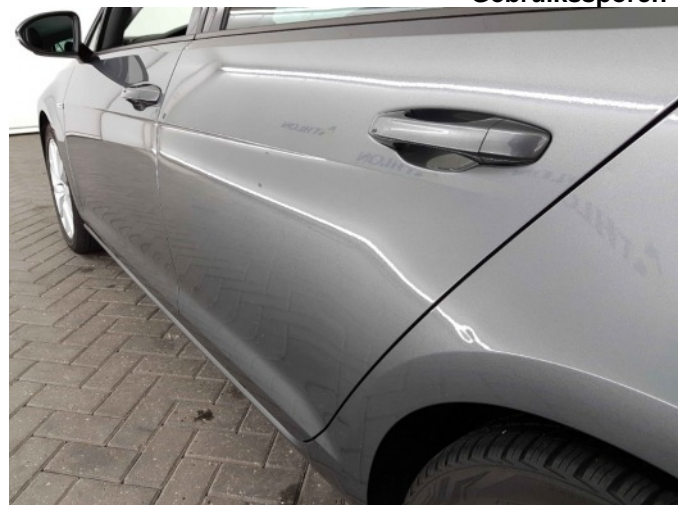
2. Diversen

Gebruikssporen

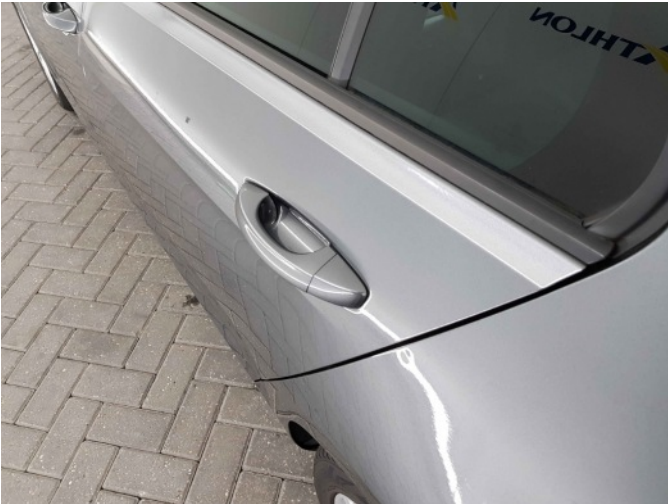
2. Diversen

Gebruikssporen
