## Klantenrapport

**Rapport nummer:** 0000000848937-NL253  
**Inspectie plaats:** ALMERE  
**Bezichtigingdatum:** 07.09.2021  
**Vlag :** PS-397-F

#### Audi Q2;Terreinwagen;Petrol;Manual;

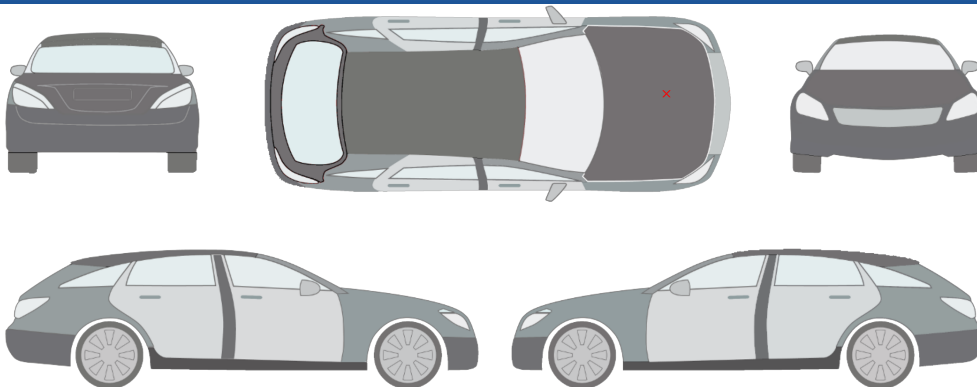
- 1.) Motorkap | Hagelschade
- 2.) Diverse | Gebruikssporen

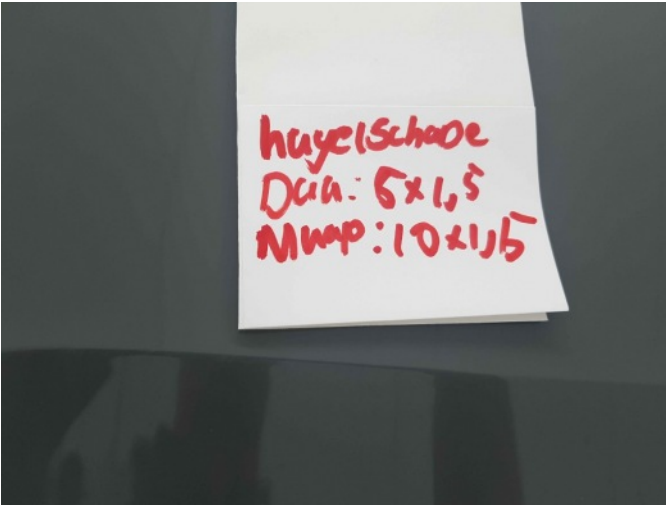
1. Motorkap

Hagelschade

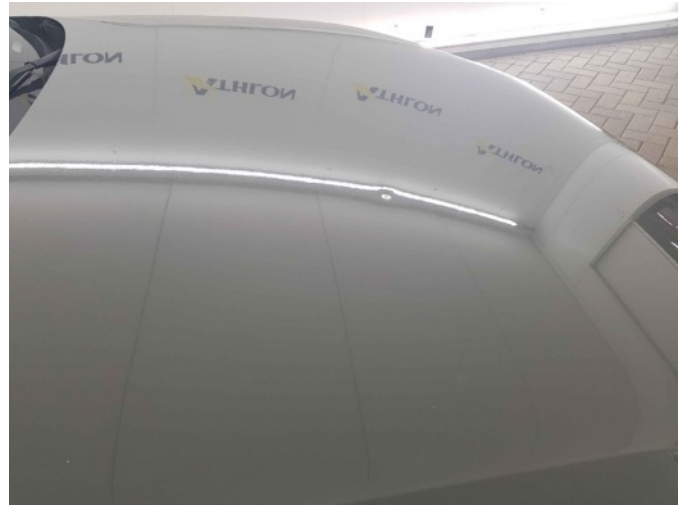
1. Motorkap

Hagelschade

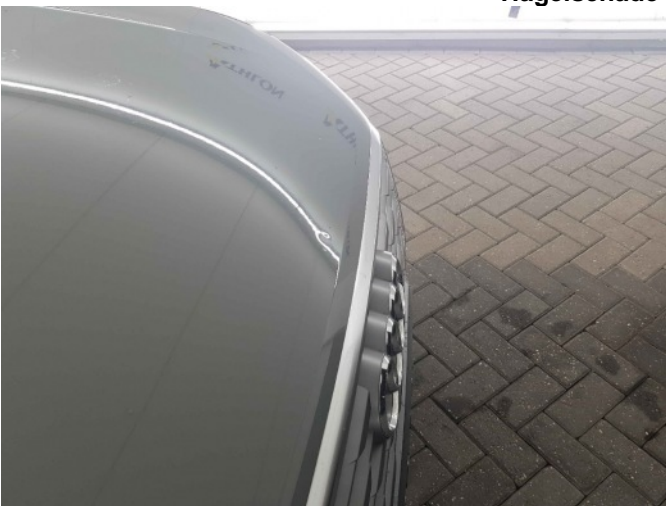
1. Motorkap

Hagelschade

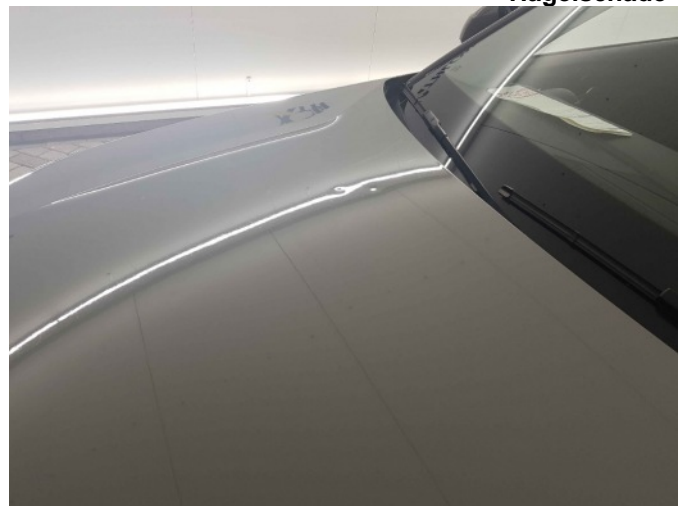
1. Motorkap

Hagelschade

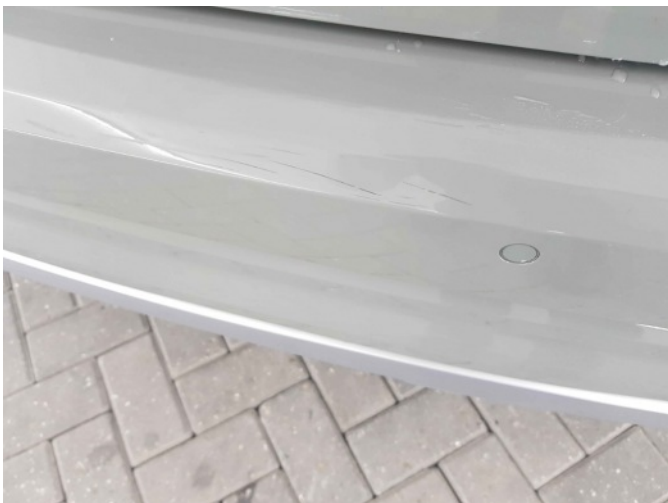
1. Diverse

**Gebruikssporen**
