**Rapport nummer:** 0000000841960-NL170  
**Inspectie plaats:** ALMERE  
**Bezichtigingdatum:** 03.09.2021  
**Vlag :** PZ-661-P

##### Opel Karl;Hatchback;Petrol;Manual;Off White

fotografisch verslag

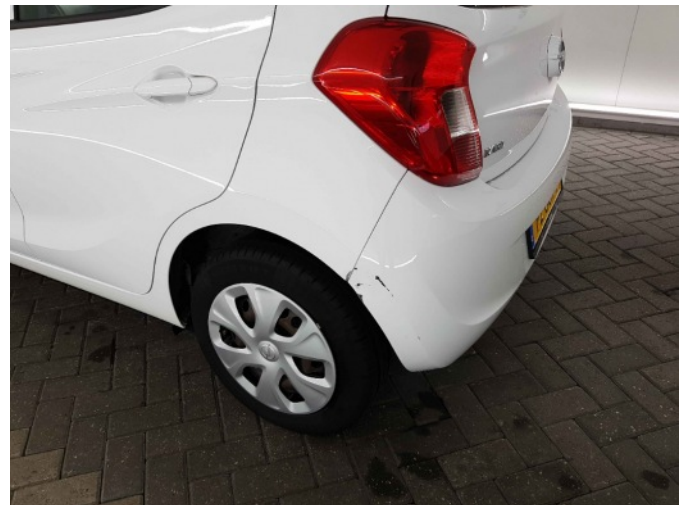
1. Achterbumper

**Deuk/Deuken**

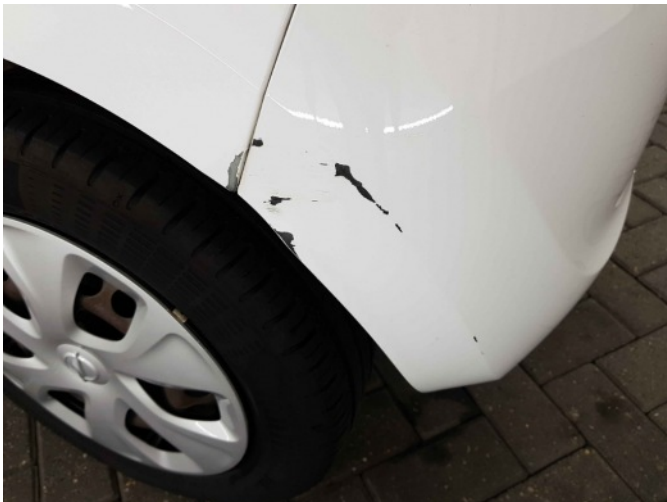
1. Achterbumper

**Deuk/Deuken**

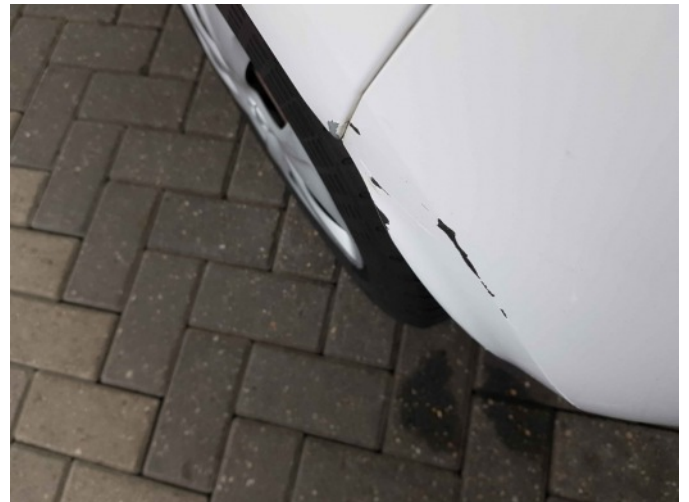
1. Achterbumper

**Deuk/Deuken**

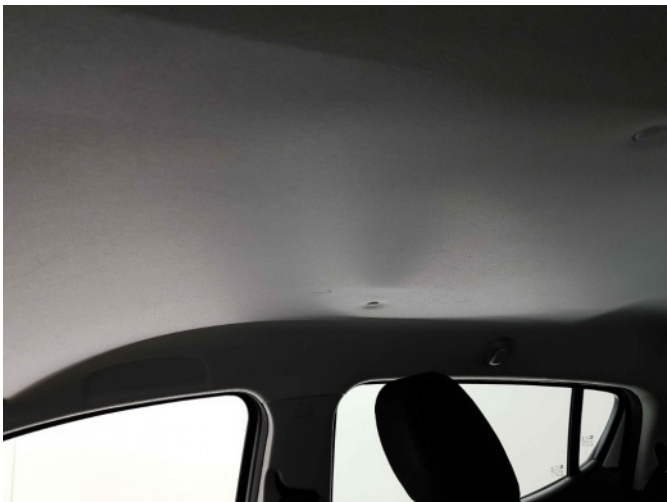
2. Diverse

**Gebruikssporen**

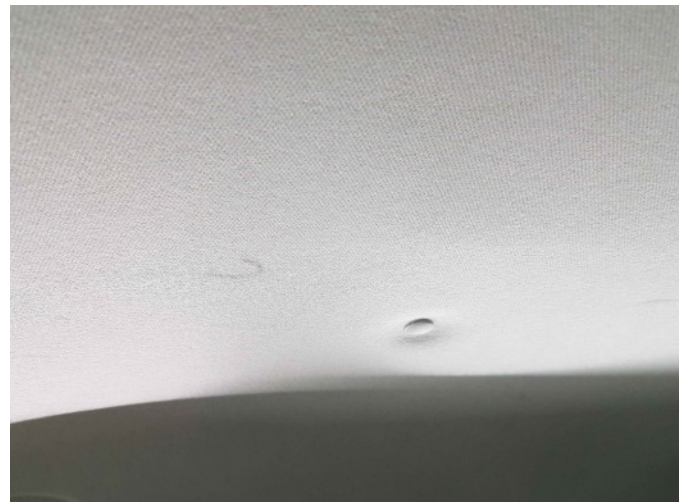
2. Diverse

**Gebruikssporen**

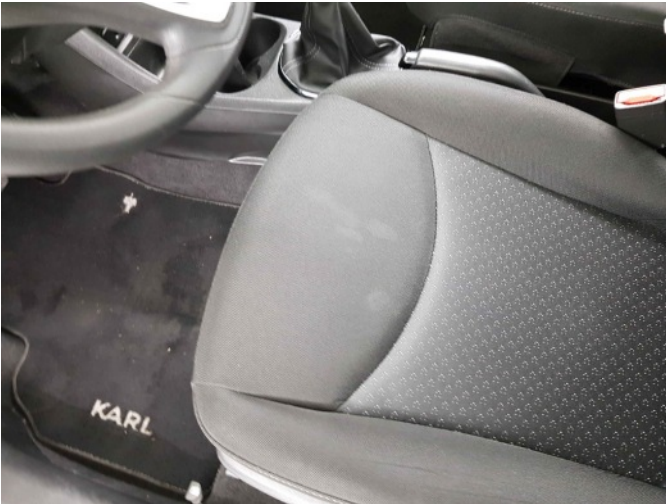
2. Diverse

**Gebruikssporen**

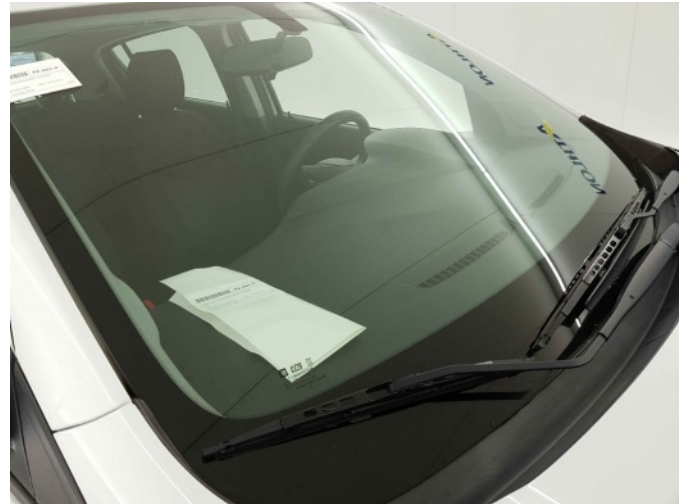
2. Diverse

**Gebruikssporen**

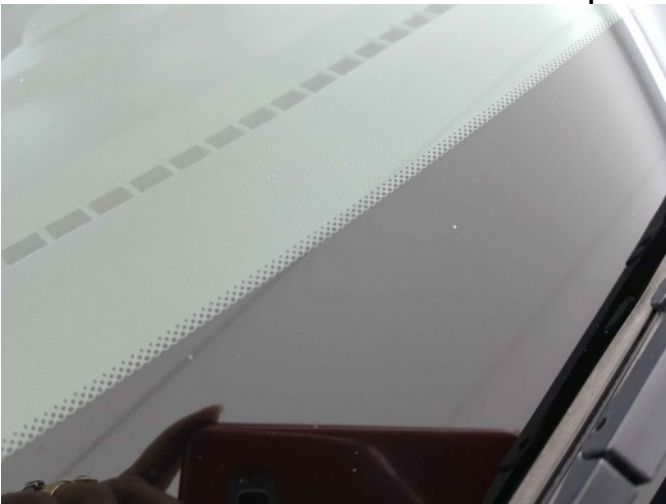
2. Diverse

**Gebruikssporen**
