**Rapport nummer:** 0000000848937-NL170  
**Inspectie plaats:** ALMERE  
**Bezichtigingdatum:** 07.09.2021  
**Vlag :** PS-397-F

##### Audi Q2;Terreinwagen;Petrol;Manual;

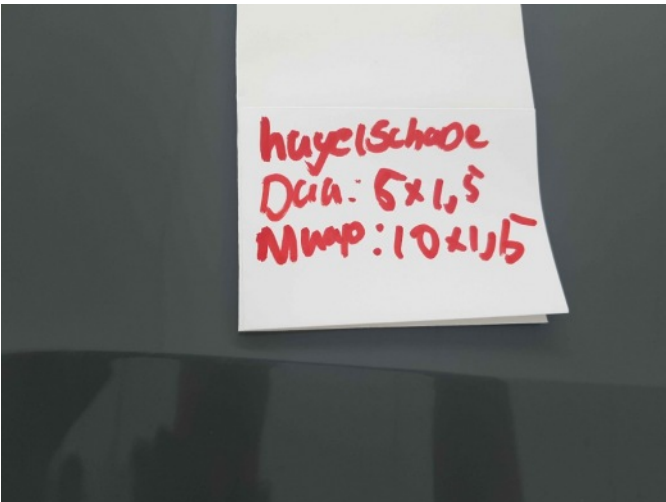
1. Motorkap

Hagelschade

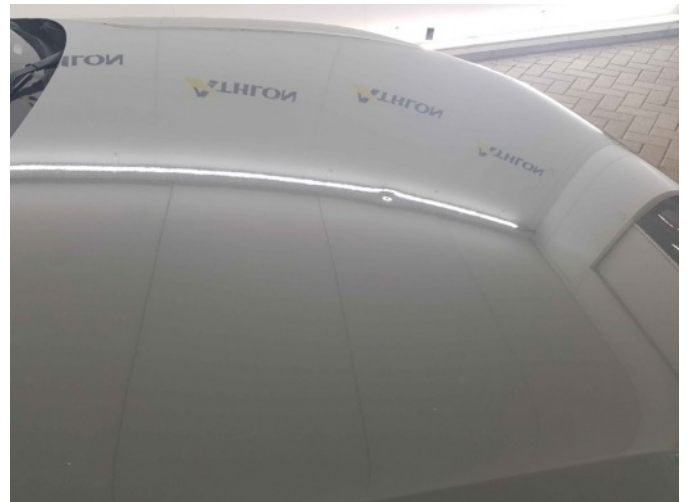
1. Motorkap

Hagelschade

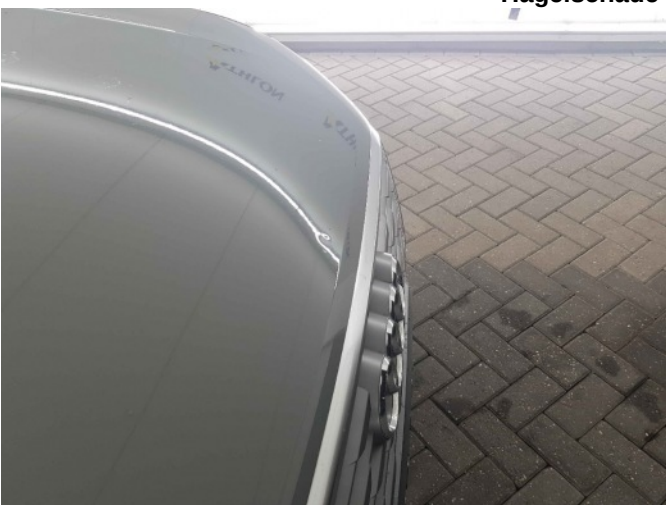
1. Motorkap

Hagelschade

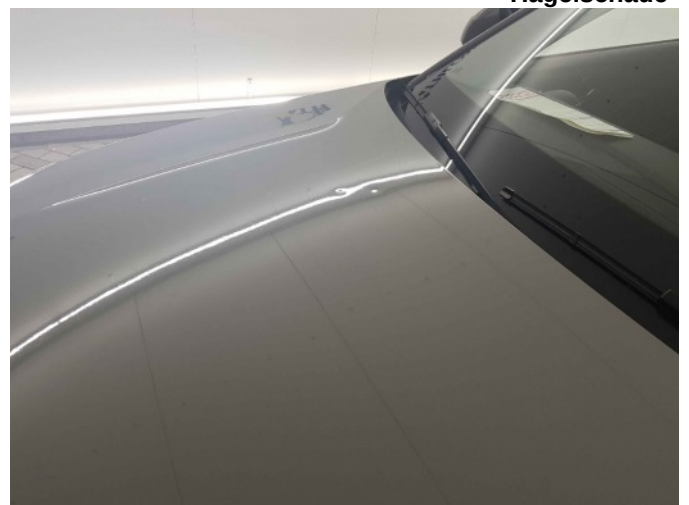
1. Motorkap

Hagelschade

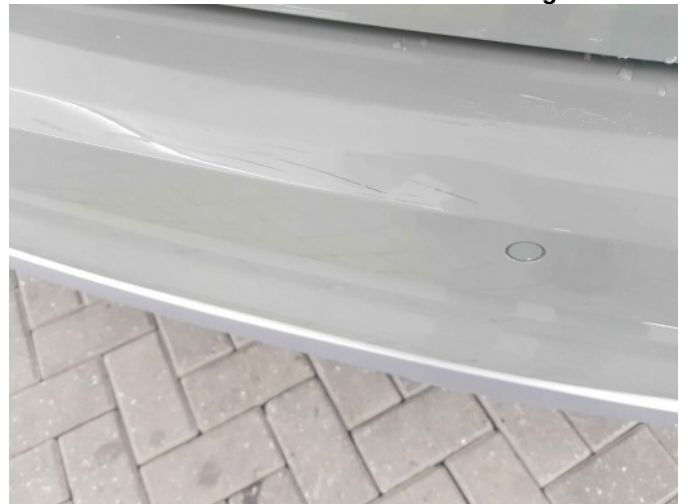
2. Diverse

Gebruikssporen
