## Klantenrapport

**Rapport nummer:** 0000000849211-NL253  
**Inspectie plaats:** ALMERE  
**Bezichtigingdatum:** 07.09.2021  
**Vlag :** RB-025-B

#### Audi A3 Limousine;Sedan;Petrol;Automatic;Grey

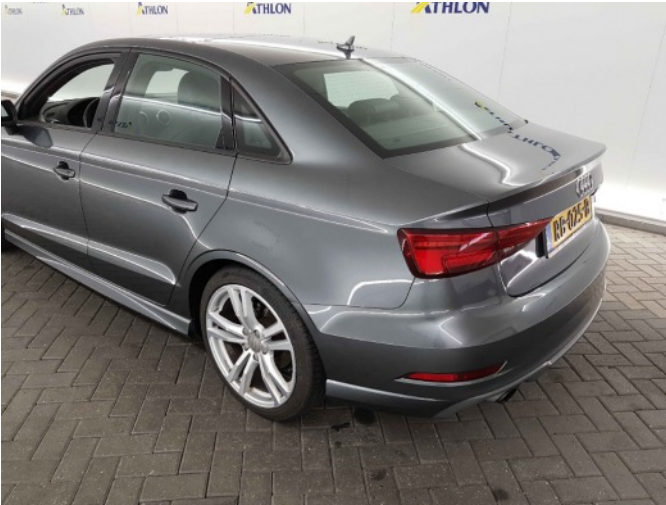
1. Achterbumper

**Krassen**

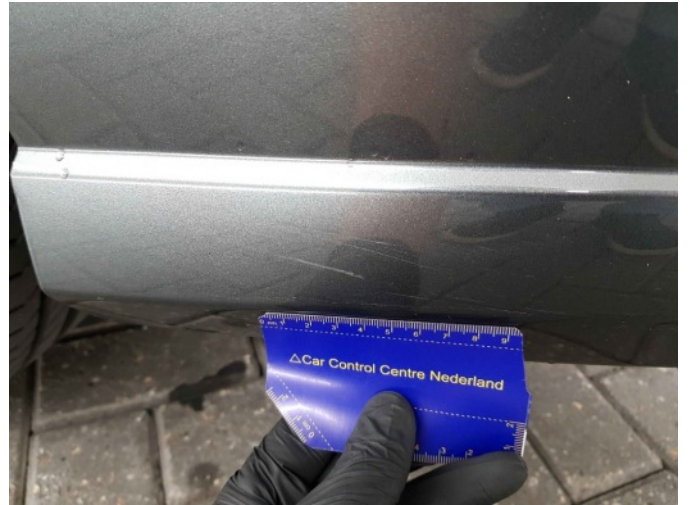
1. Achterbumper

**Krassen**

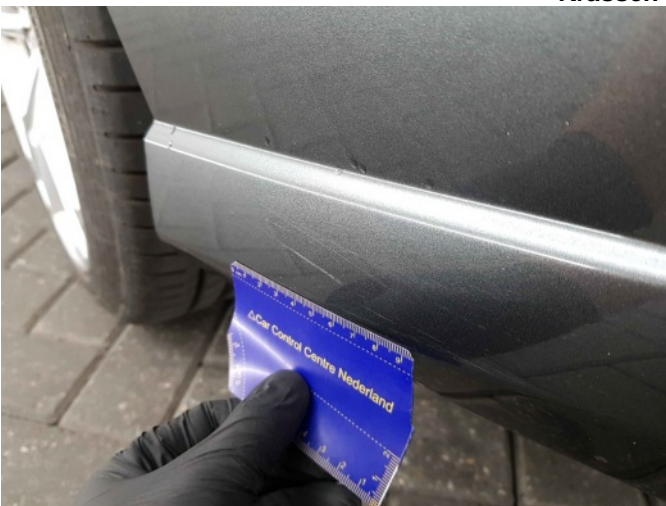
1. Achterbumper

**Krassen**

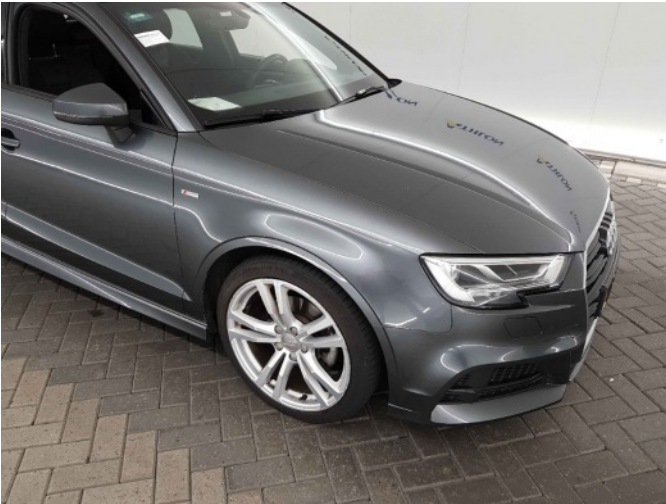
1. Diverse

**Gebruikssporen**

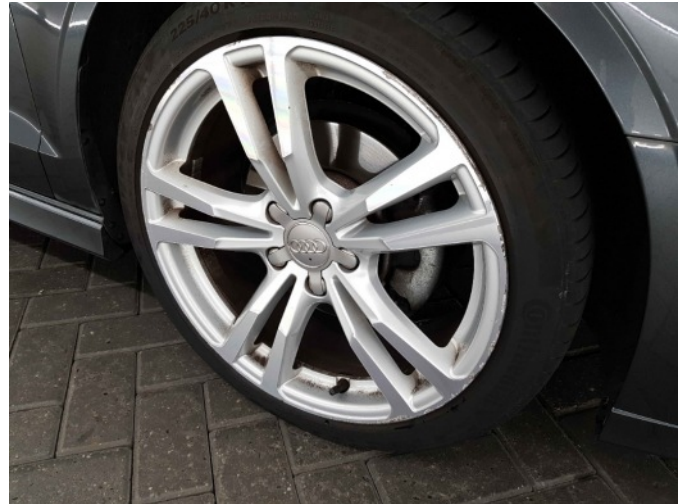
1. Diverse

**Gebruikssporen**

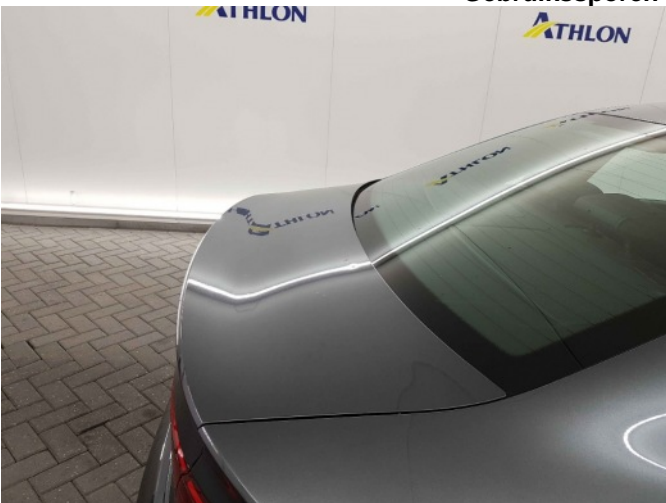
1. Diverse

**Gebruikssporen**

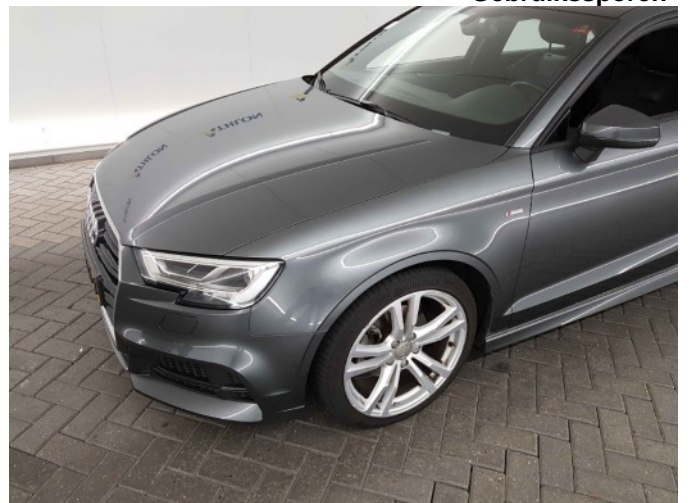
1. Diverse

**Gebruikssporen**

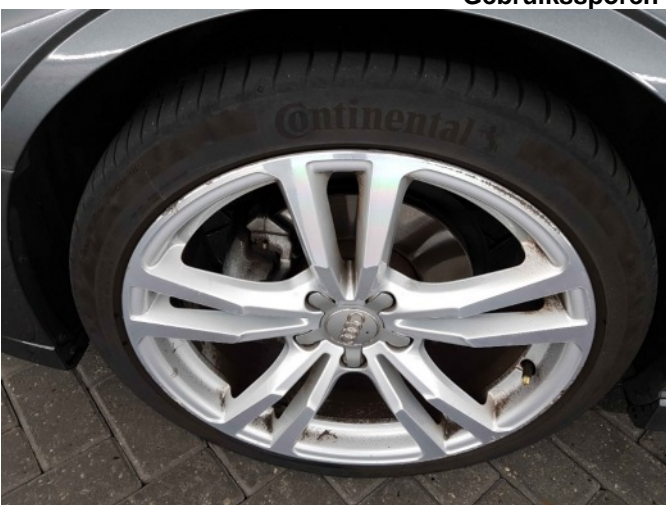
1. Diverse

**Gebruikssporen**
