**Rapport nummer:** 0000000849206-NL170  
**Inspectie plaats:** ALMERE  
**Bezichtigingdatum:** 07.09.2021  
**Vlag :** PZ-083-D

##### **Volvo V60;Hatchback;Petrol;Automatic;Black**

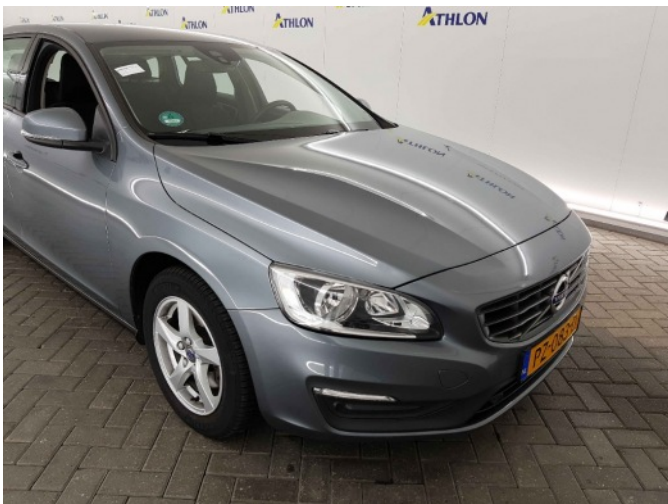
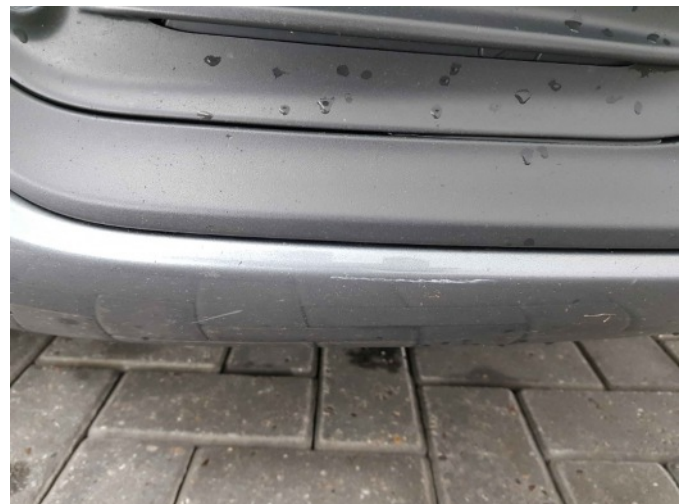
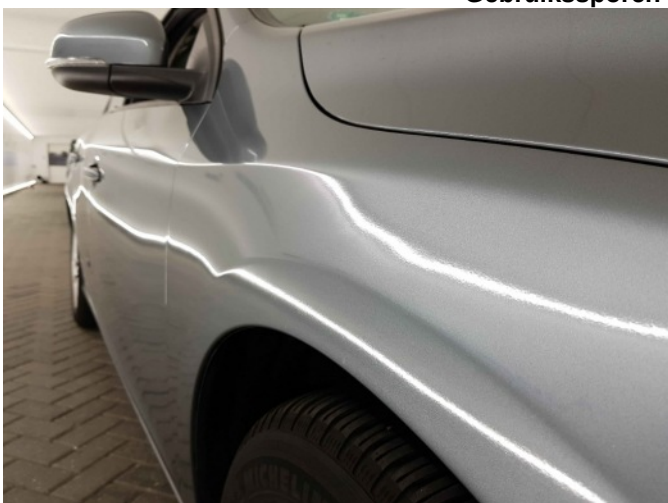
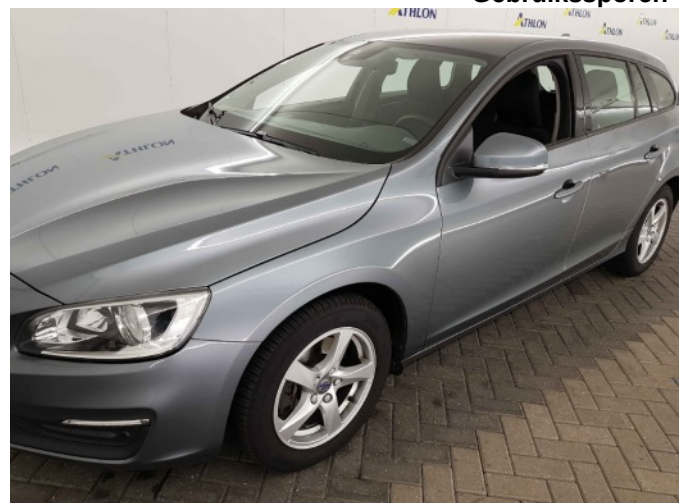
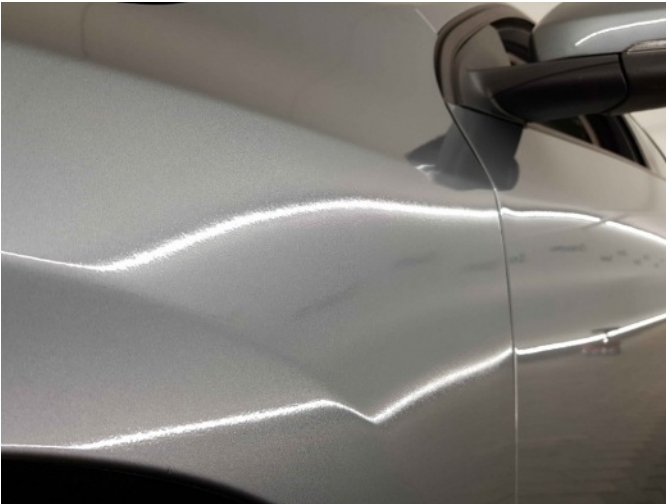
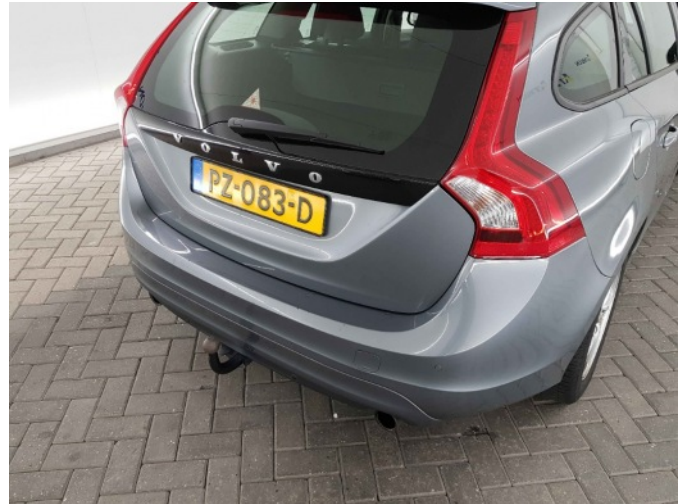
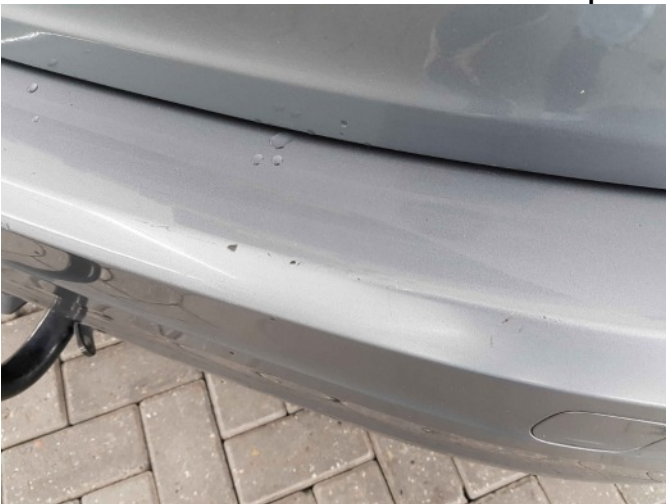
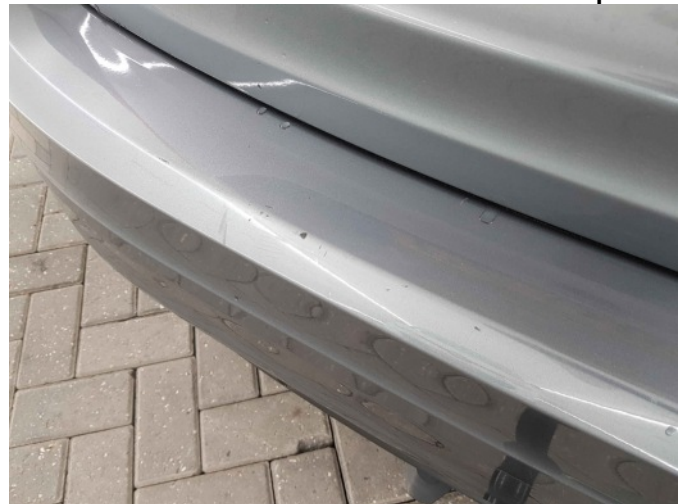
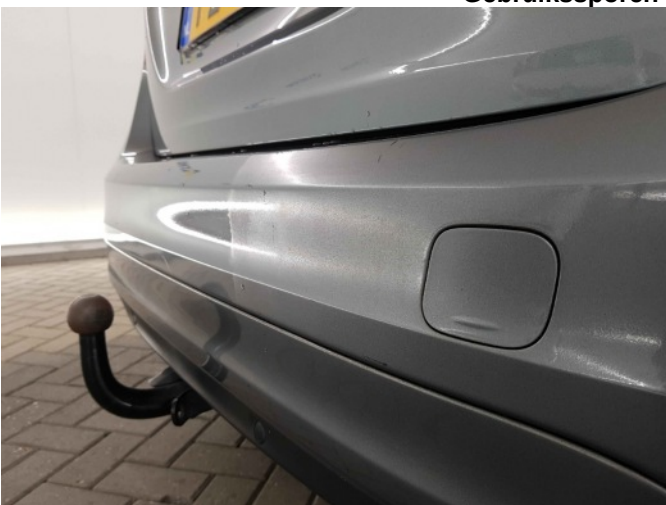
#### 1.) Diverse | Gebruikssporen

Vloeistof lekkage : in orde; Instrumentenpaneel: in orde; Remssysteem: onderzocht Limited; Koppeling: Niet beschikbaar;  
 Motor: in orde; Veersysteem: in orde; Stuurinrichting: in orde; Transmissie: in orde; Conditie interieur: 3 - Toestand bevredigend;

1. Diverse

**Gebruikssporen**
