Klantenrapport

Rapport nummer: 0000000848590-NL253
 Inspectie plaats: ALMERE
 Bezichtigingdatum: 07.09.2021
 Vlag : VP-205-Z

Volkswagen Transporter GB;Bestelauto;Diesel;Manual;

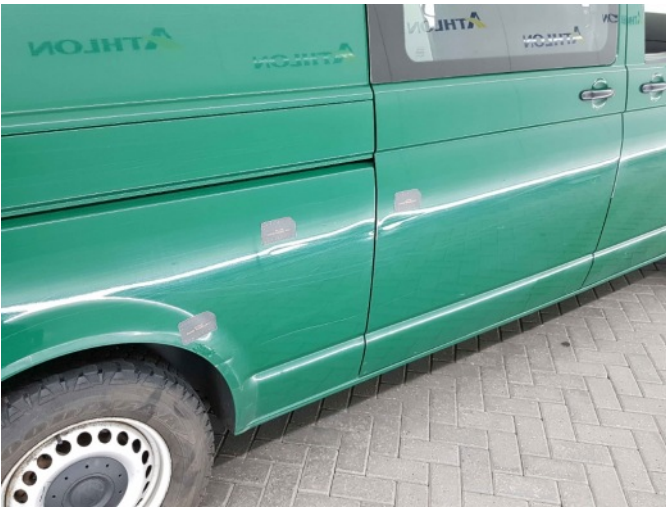
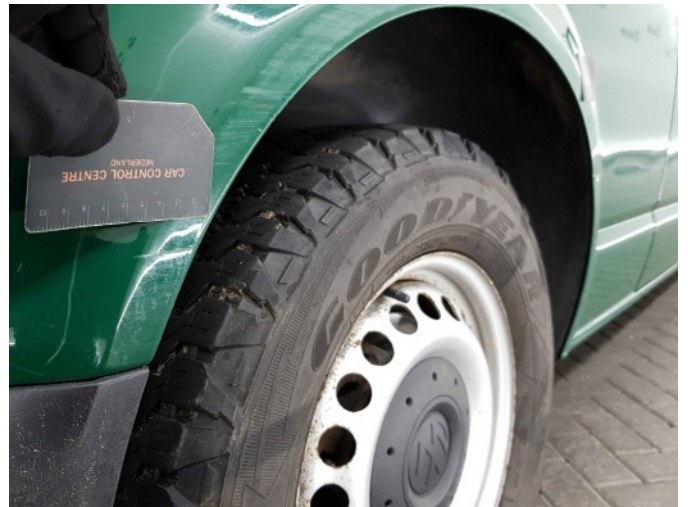
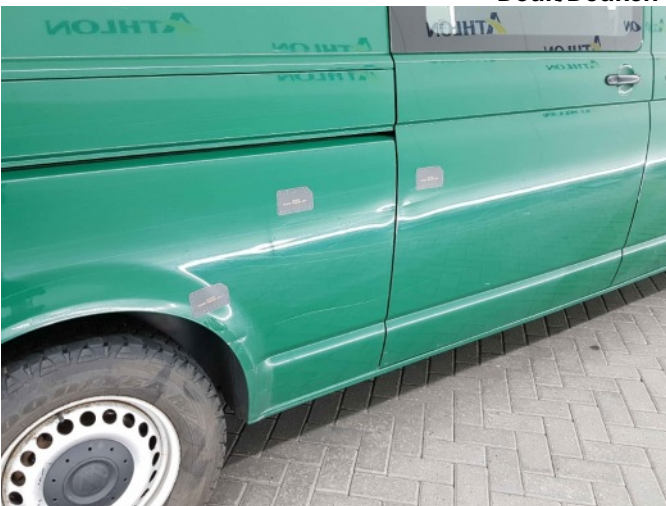
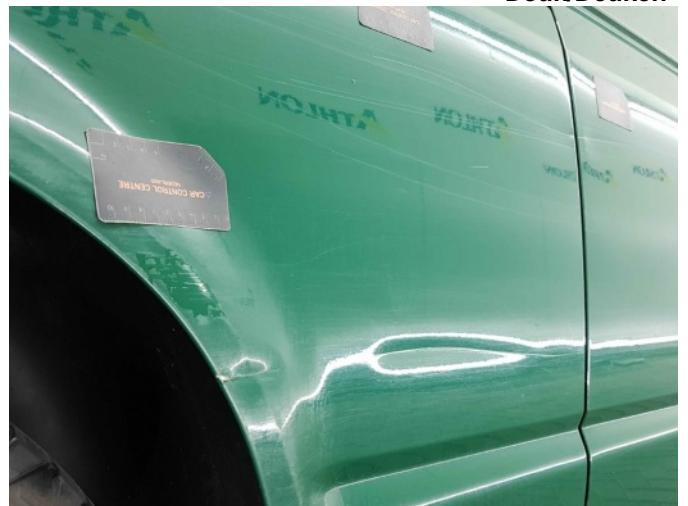
1. Zijwand - achter - rechts

Deuk/Deuken

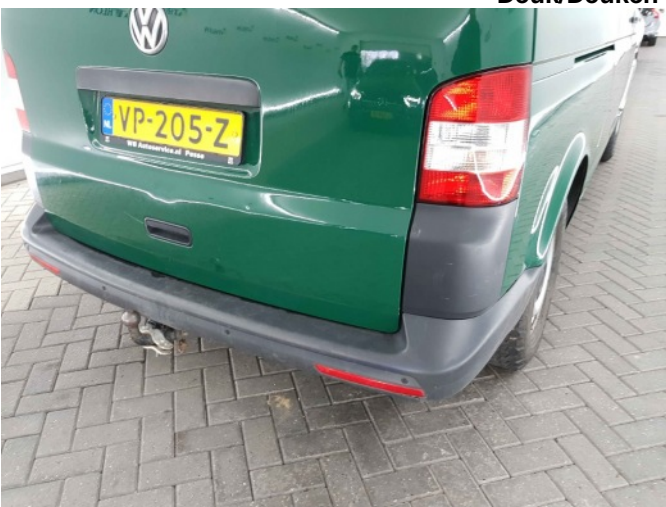
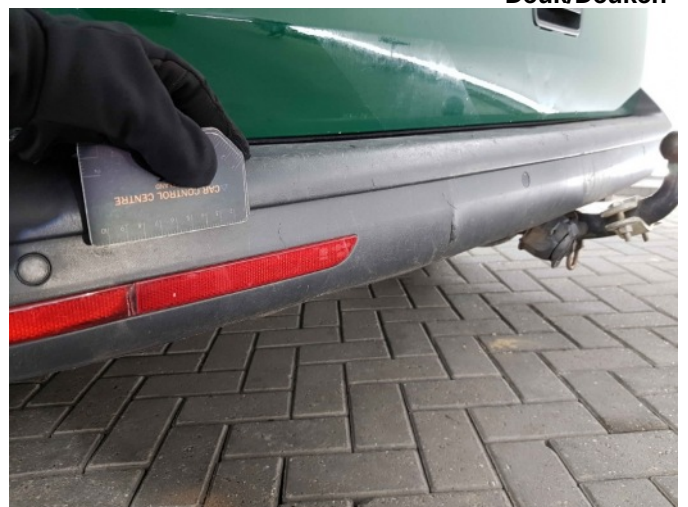
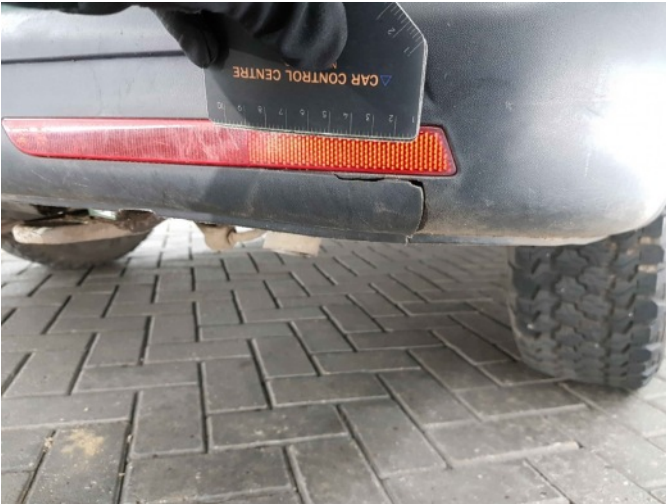
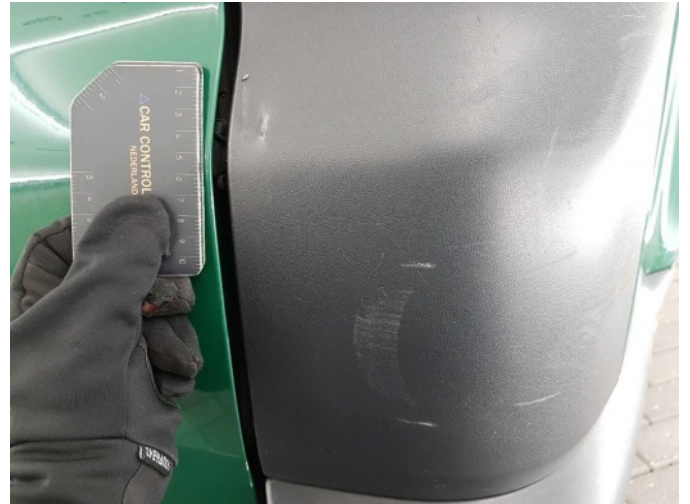
2. Achterbumper

Breuk / barst / scheur

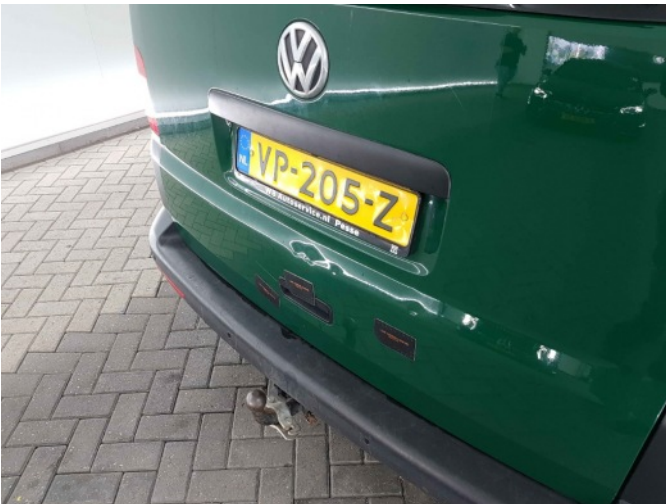
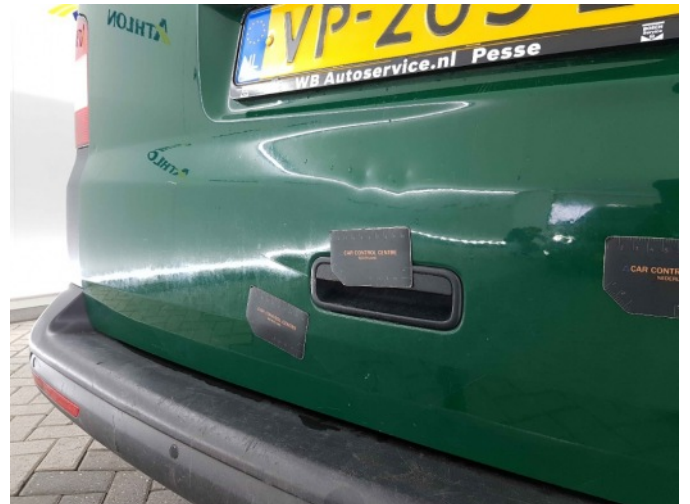
3. Achterklep

Deuk/Deuken

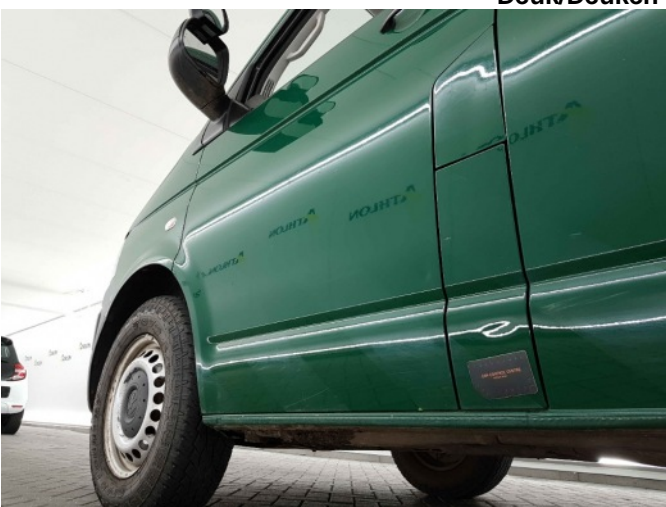
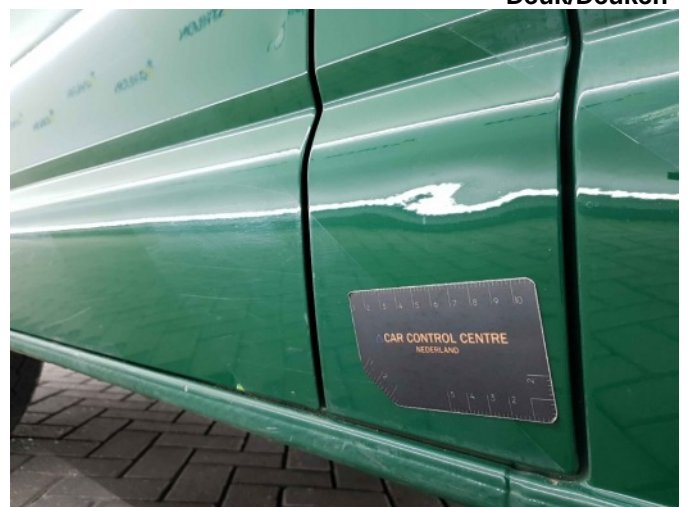
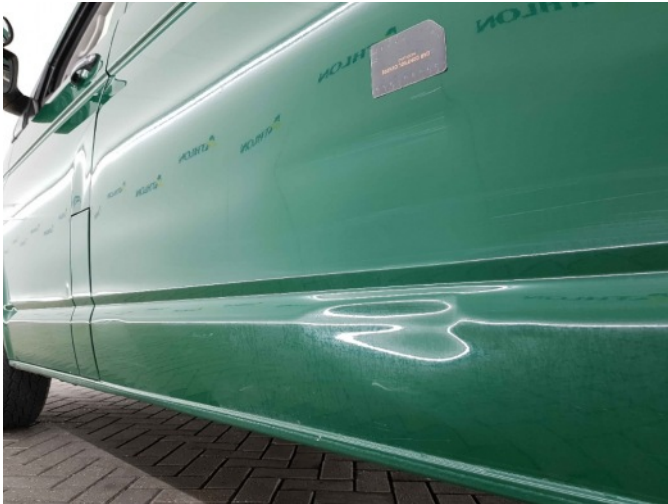
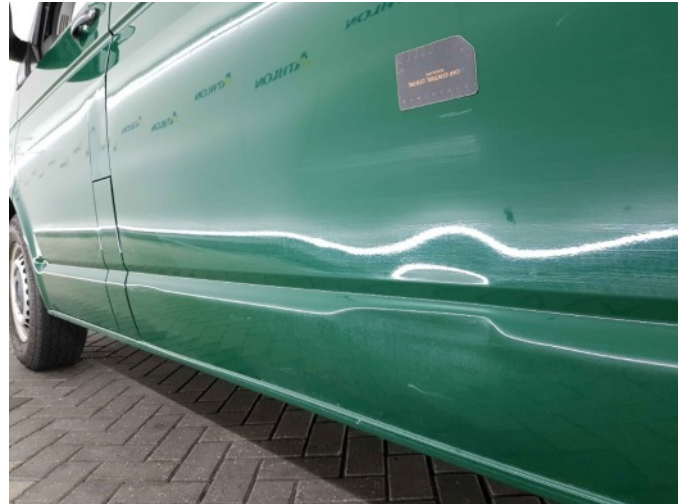
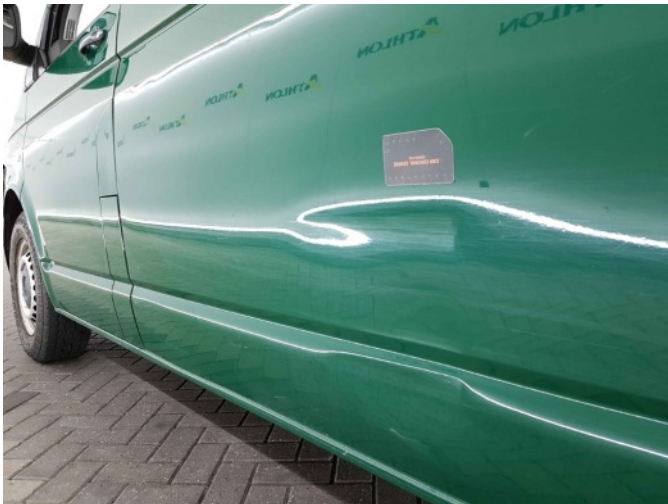
4. Zijwand - achter - Links

Deuk/Deuken

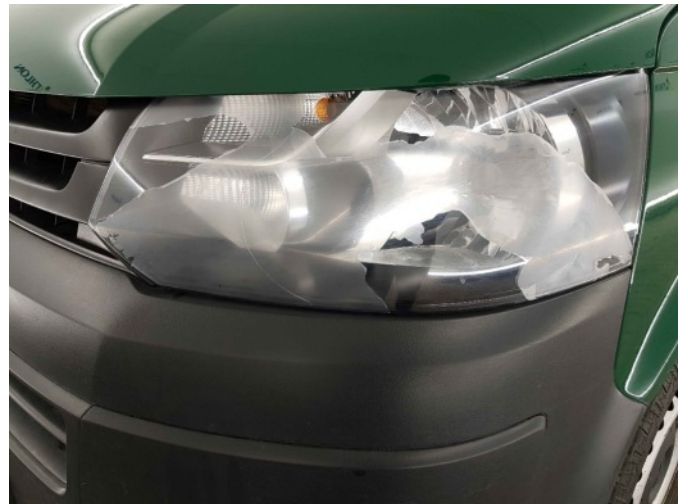
5. Koplamp L UV laag

Beschadigd

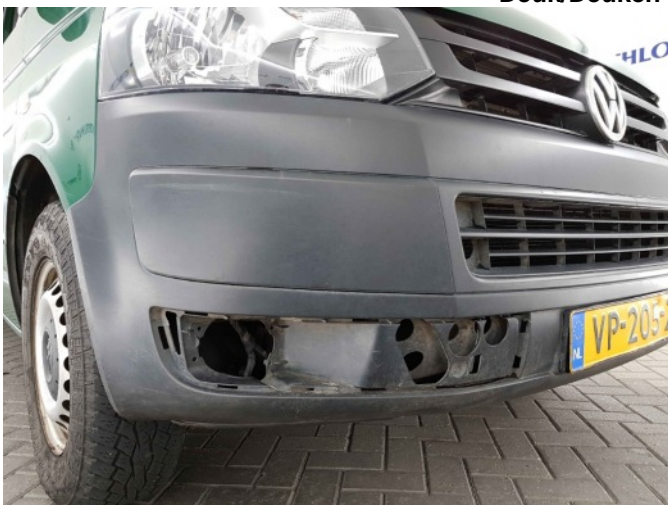
6. Bumper RV stijl

Ontbreekt

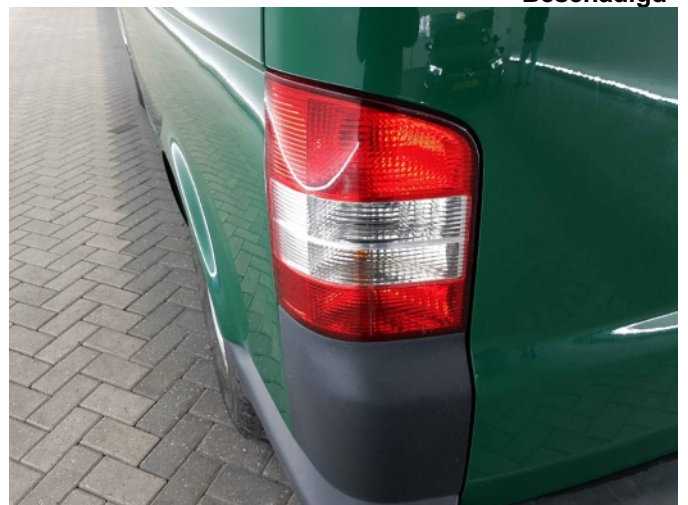
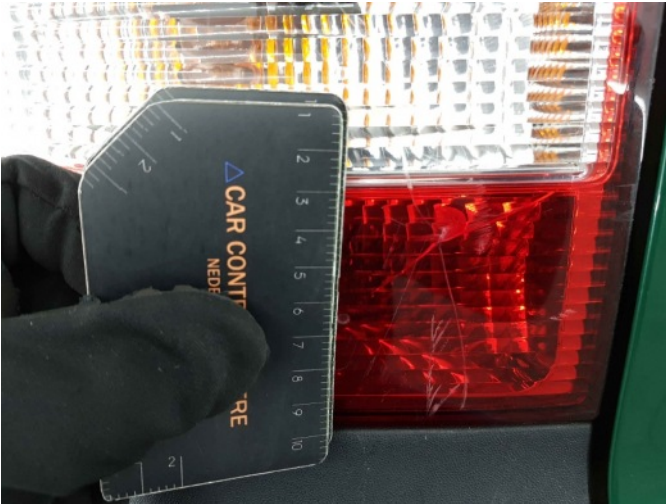
7. Achterlicht links

Beschadigd

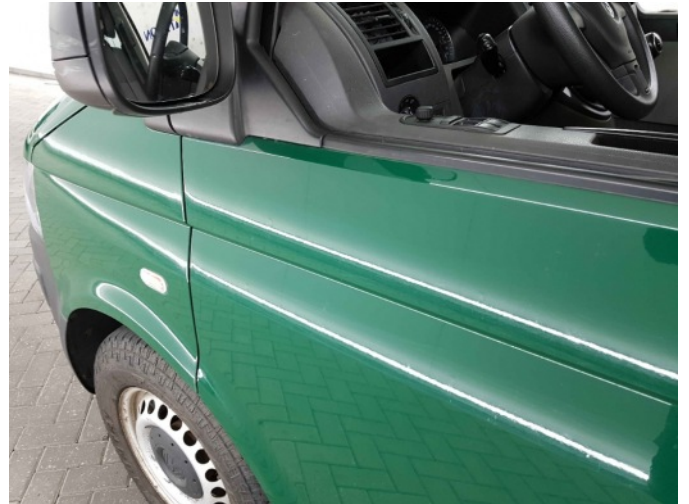
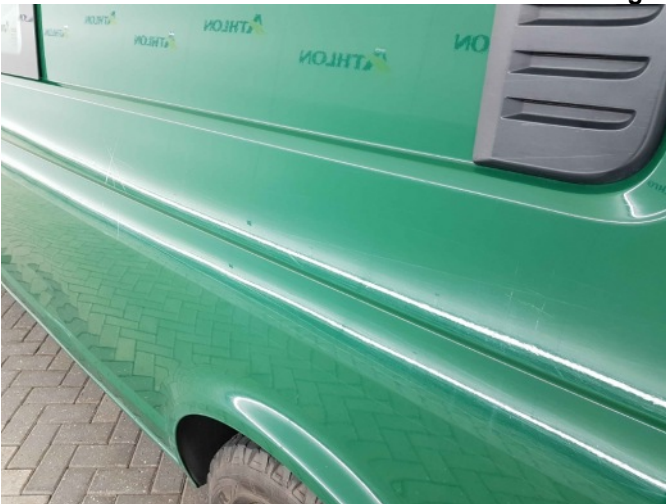
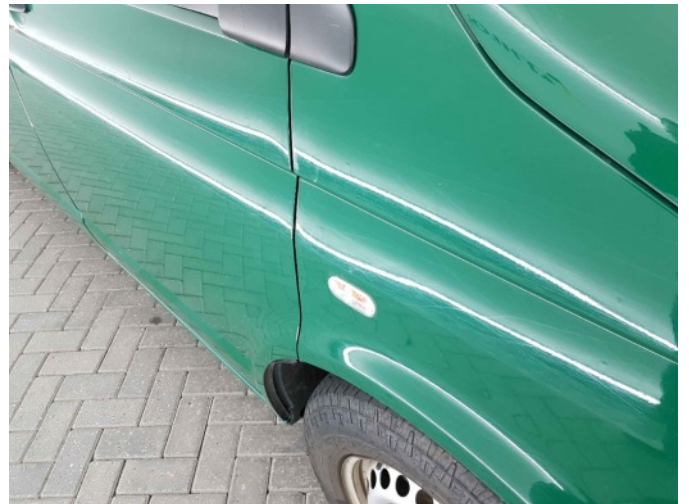
8. Gehele auto

Krassen

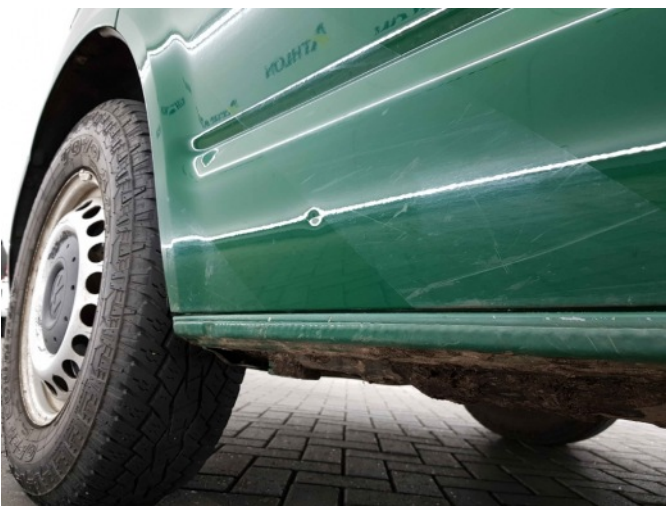
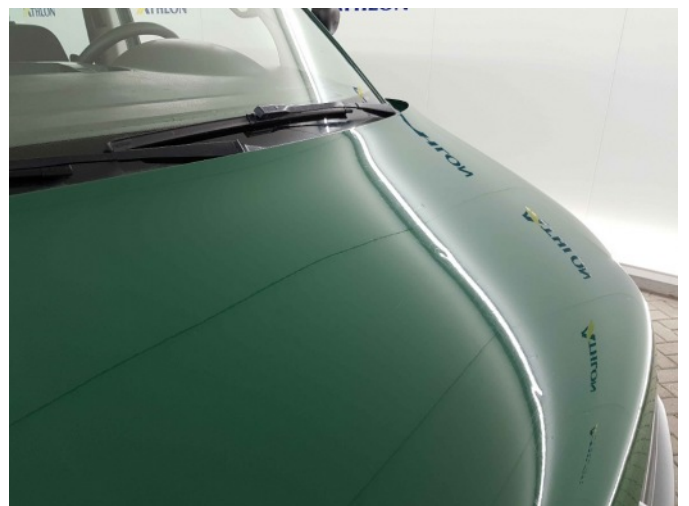
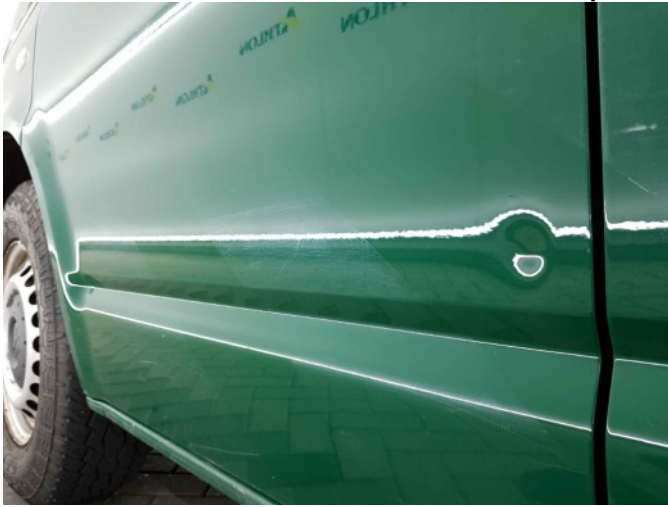
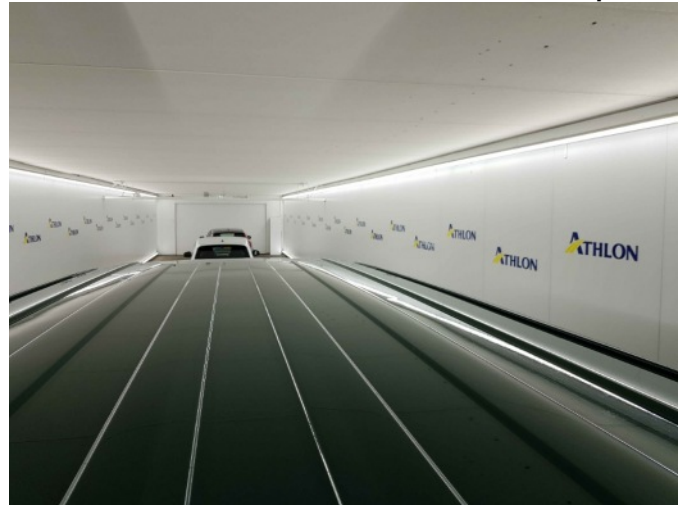
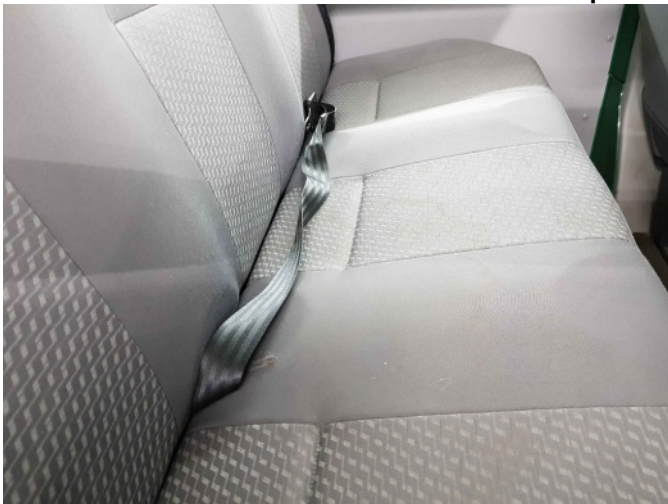
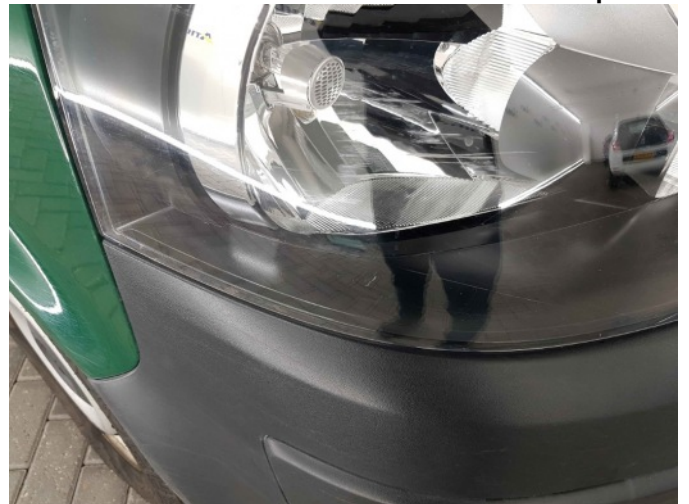
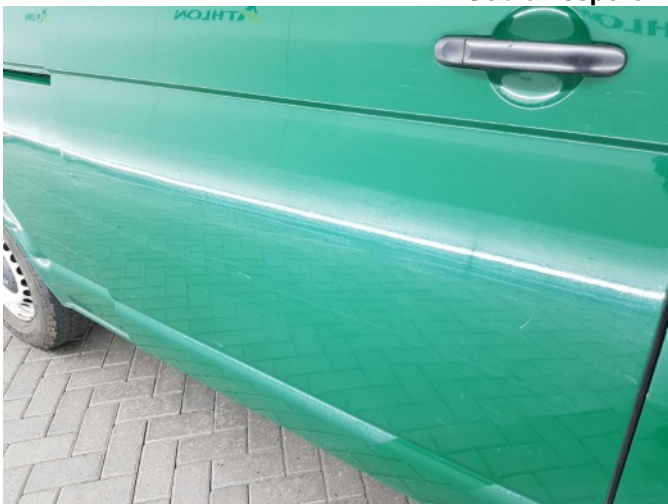
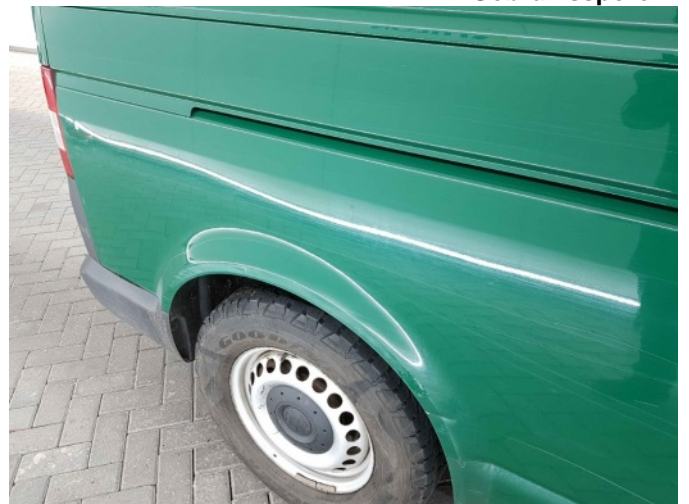
1. Diversen

Gebruikssporen
