**Rapport nummer:** 0000000850588-NL170  
**Inspectie plaats:** Almere  
**Bezichtigingdatum:** 09.09.2021  
**Vlag :** RH-574-S

#### Ford Fiesta;Hatchback;Petrol;Manual;Off White

VIN:	<b>WF0JXXGAHJHD88093</b>	Kilometerstand afgelezen:	<b>113500 km</b>
Eerste registratie / Bouwjaar:	<b>30.11.2017 / 0</b>	Bezichtigingdatum / -plaats:	<b>09.09.2021 Almere</b>
Voertuig type:	<b>Personenauto</b>	Voertuig type:	<b>Hatchback</b>
HSN/TSN:	<b>null//null</b>	Auto rookvrij:	<b>ja</b>
Conditie exterieur:	<b>3 - Toestand bevredigend</b>	Conditie interieur:	<b>2 - Toestand goed</b>

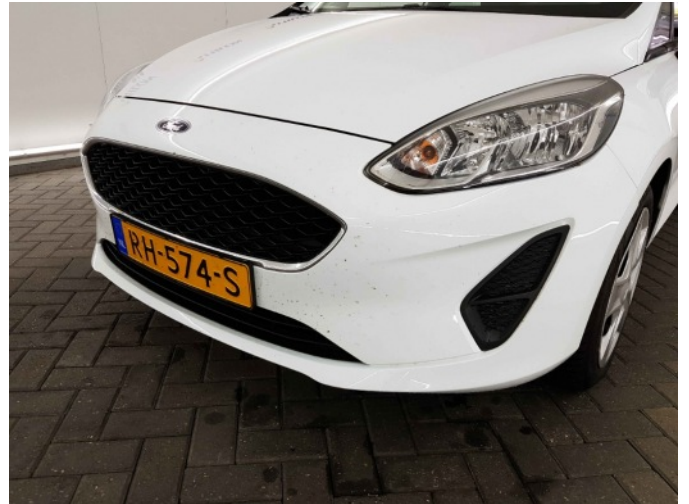
1. Diverse

1.) Diverse | Gebruikssporen

**Gebruikssporen**

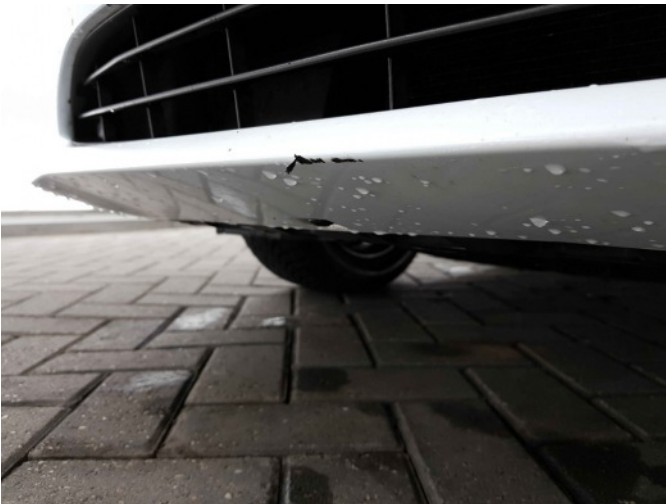
1. Diverse

**Gebruikssporen**

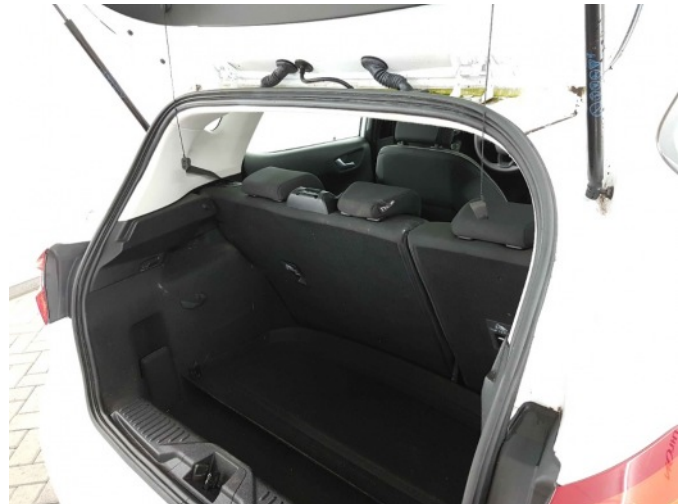
1. Diverse

**Gebruikssporen**

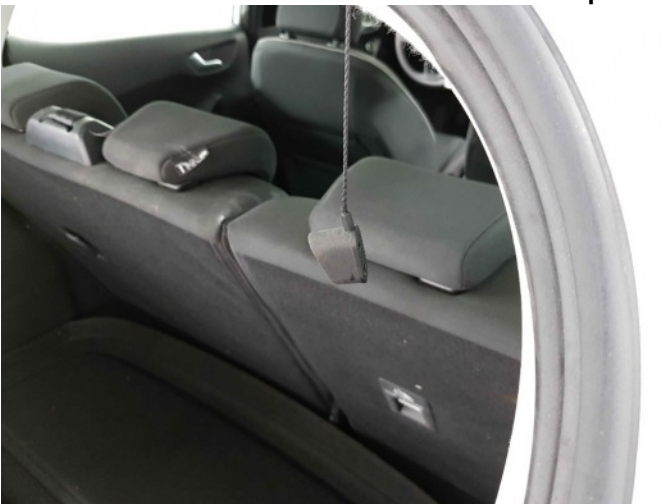
1. Diverse

**Gebruikssporen**

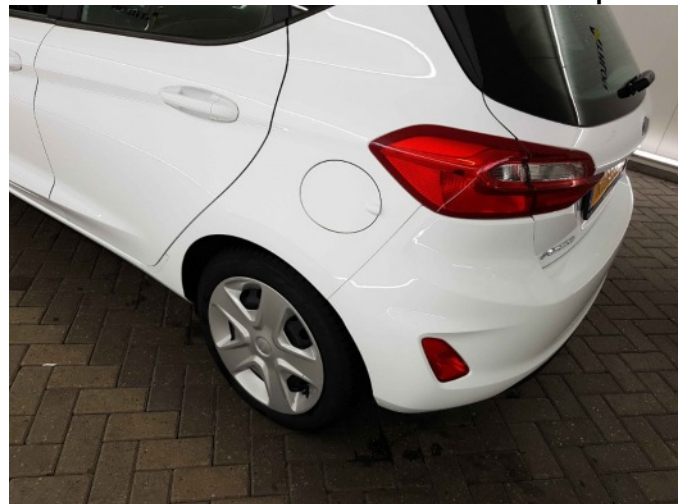
1. Diverse

**Gebruikssporen**

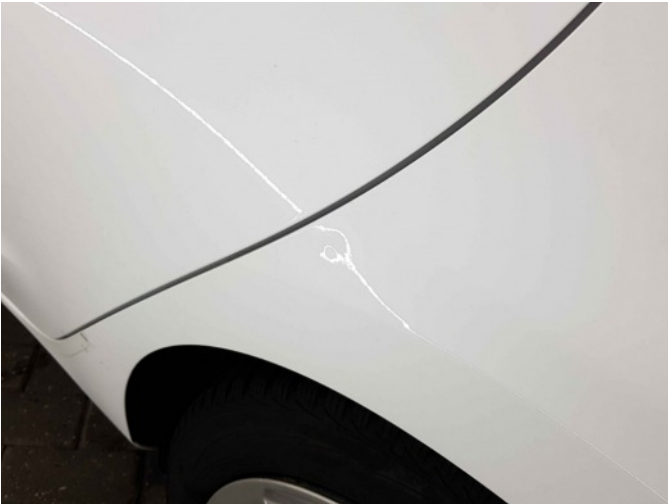
1. Diverse

**Gebruikssporen**
