## Klantenrapport

Rapport nummer: 0000000849129-NL253  
 Inspectie plaats: ALMERE  
 Bezichtigingdatum: 07.09.2021  
 Vlag : TT-104-G

#### Volkswagen Polo;Hatchback;Petrol;Manual;Silver

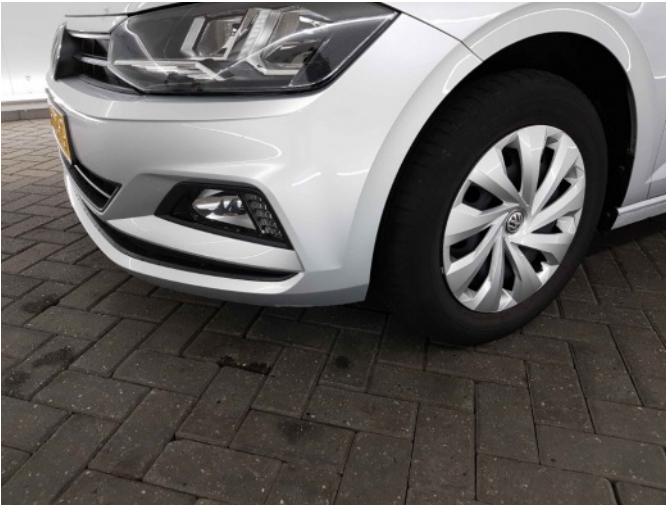
1. Voorbumper

**Krassen**

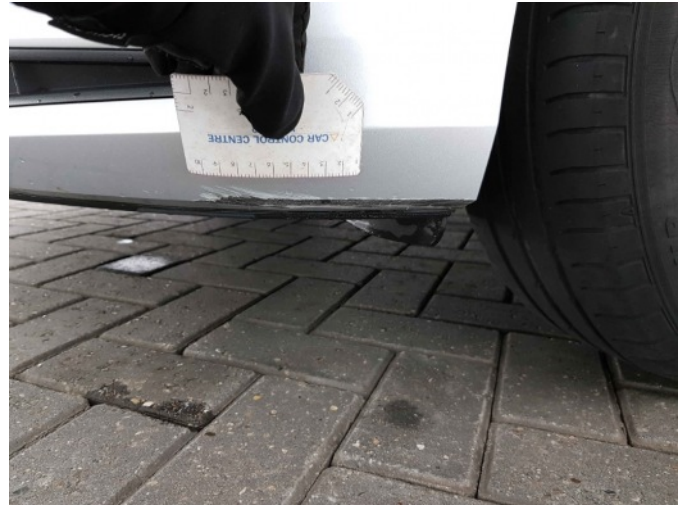
1. Voorbumper

**Krassen**

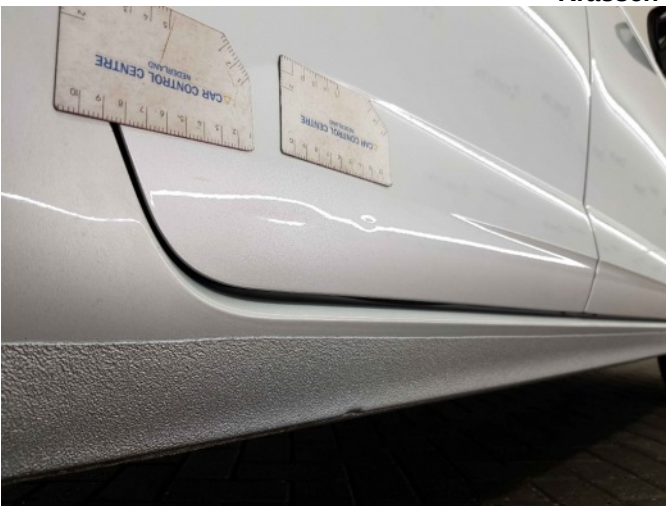
2. Portier achter - rechts

**Deuk/Deuken**

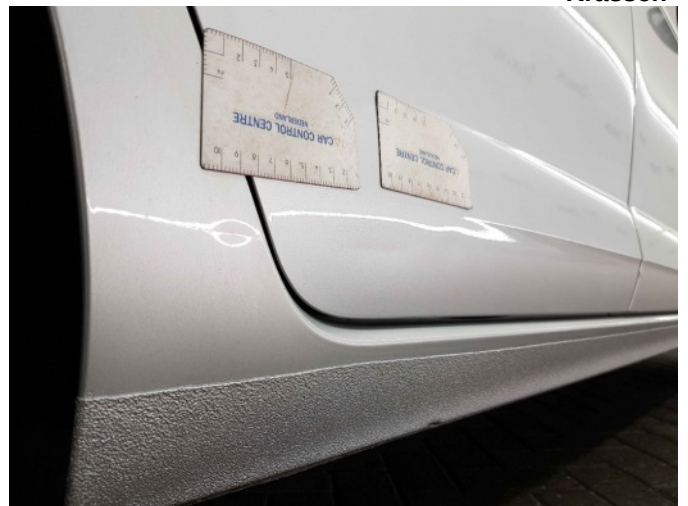
2. Portier achter - rechts

**Deuk/Deuken**

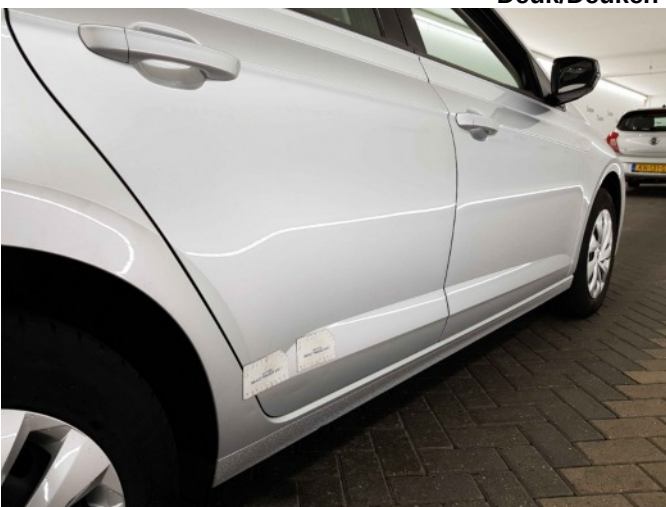
2. Portier achter - rechts

**Deuk/Deuken**

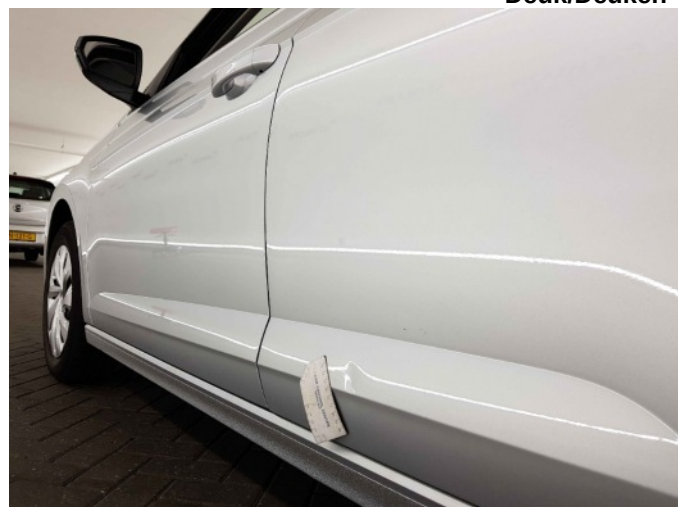
3. Portier achter - links

**Deuk/Deuken**

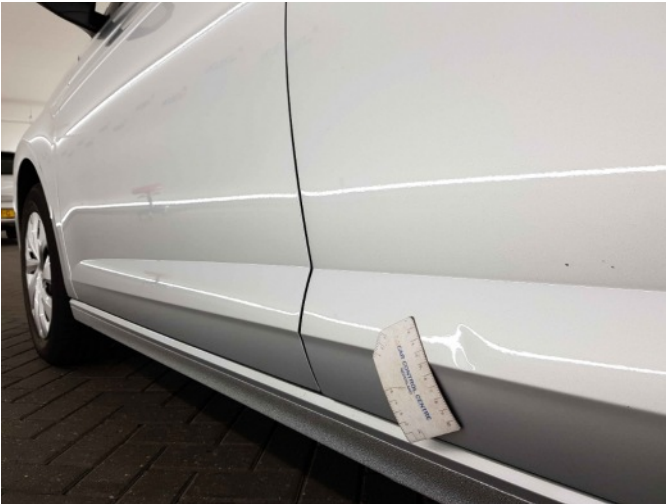
3. Portier achter - links

**Deuk/Deuken**

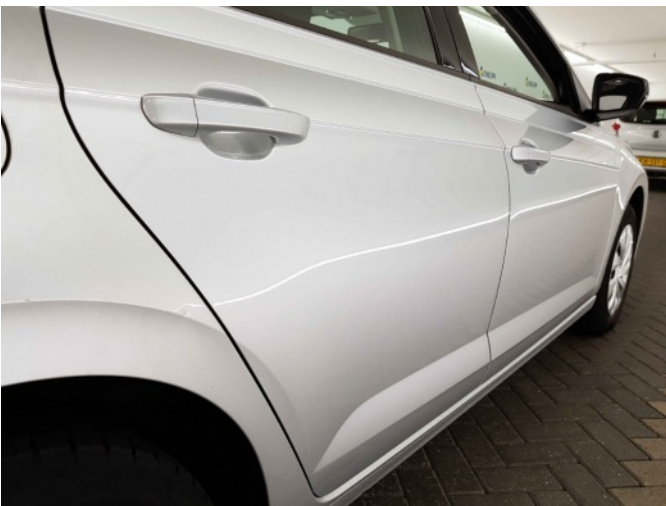
1. Diversen

**Gebruikssporen**

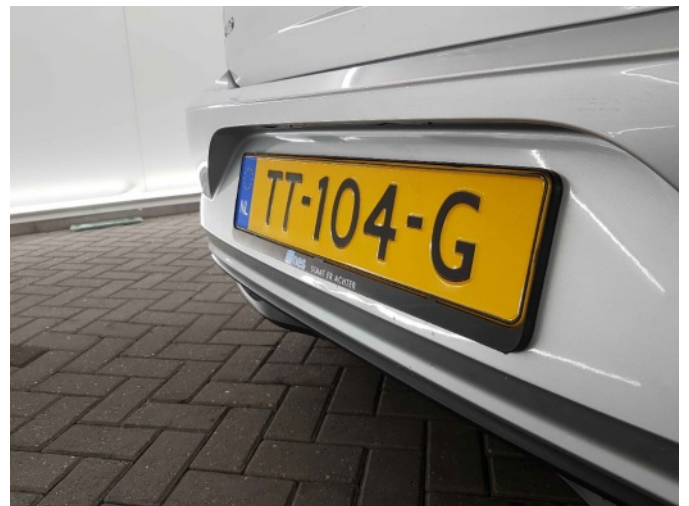
1. Diversen

**Gebruikssporen**

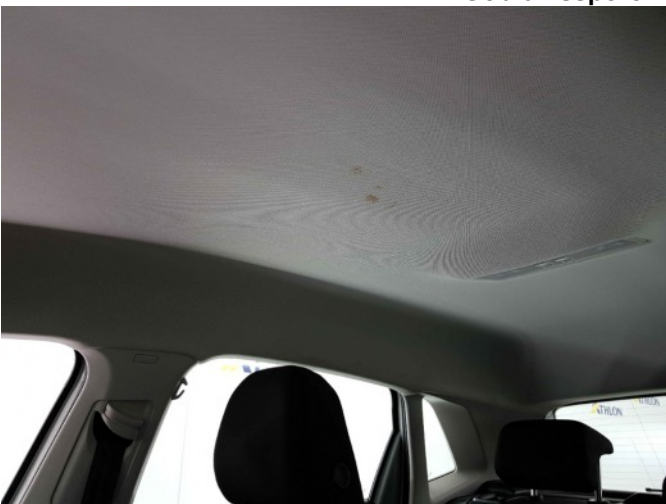
1. Diversen

**Gebruikssporen**
