**Rapport nummer:** 0000000841257-NL170  
**Inspectie plaats:** ALMERE  
**Bezichtigingdatum:** 02.09.2021  
**Vlag :** RP-961-Z

##### Audi Q5;Terreinwagen;Petrol;Automatic;

| VIN: | <b>WAUZZZFYXJ2090680</b> | Kilometerstand afgelezen: | <b>28871 km</b> |

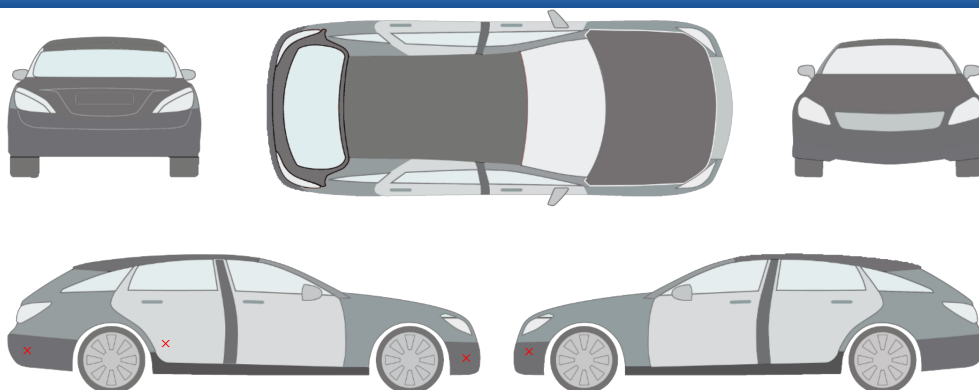
#### Raming van de schade

- 1.) Voorbumper | Krassen
- 2.) Voorbumper | Krassen
- 3.) Portier achter - rechts | Gedeukt
- 4.) Achterbumper | Krassen
- 5.) Buitenspiegel - rechts | Breuk / barst / scheur

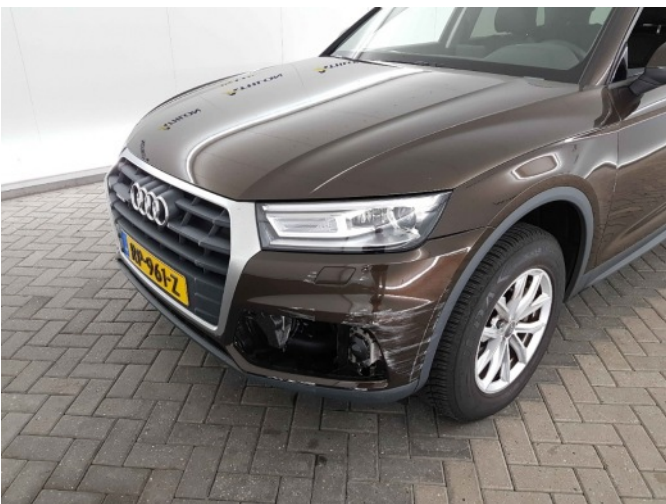
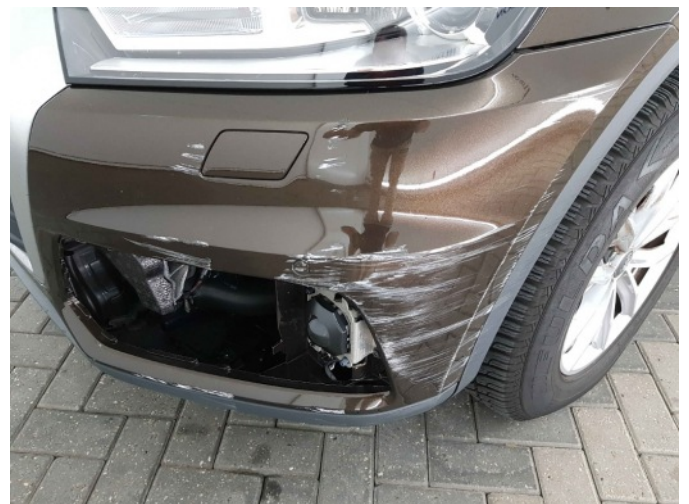
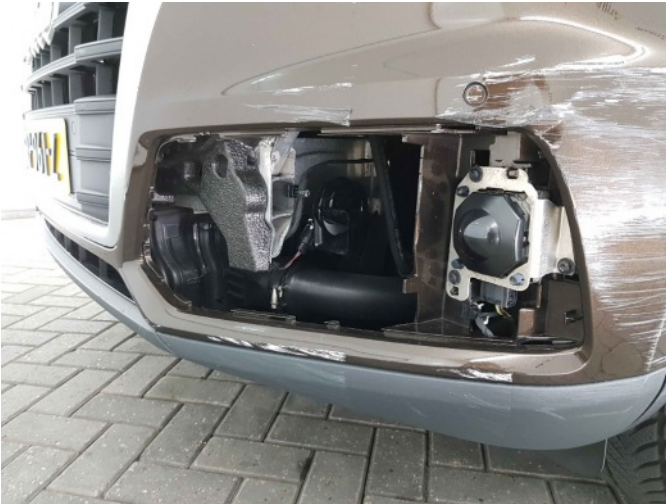
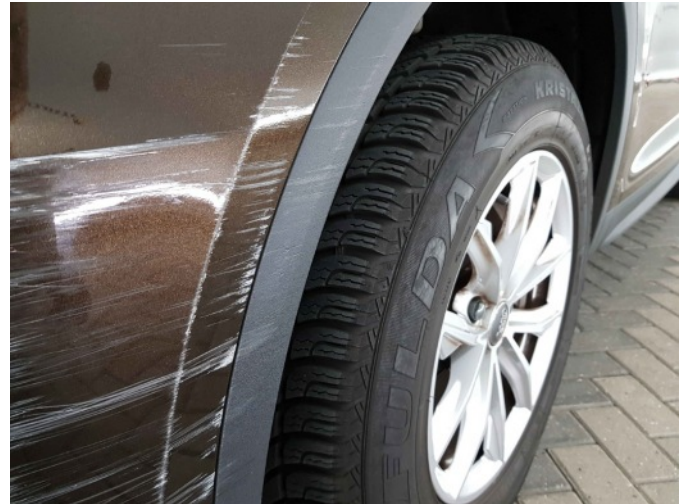
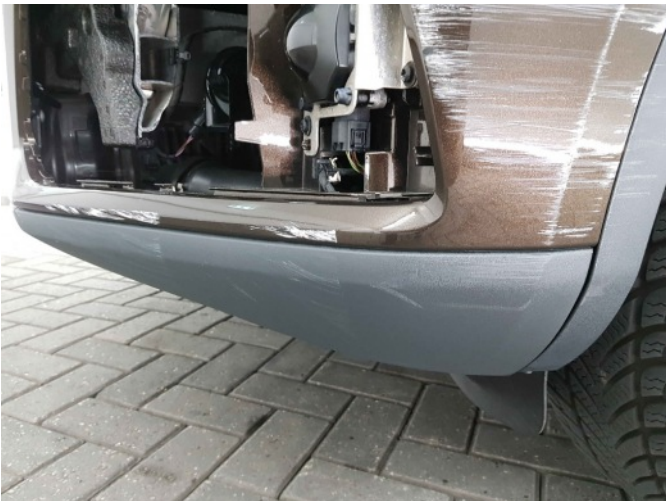
1. Voorbumper

Krassen

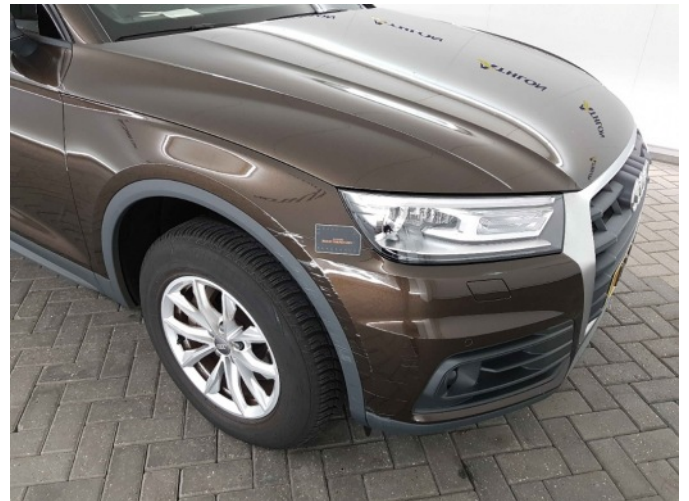
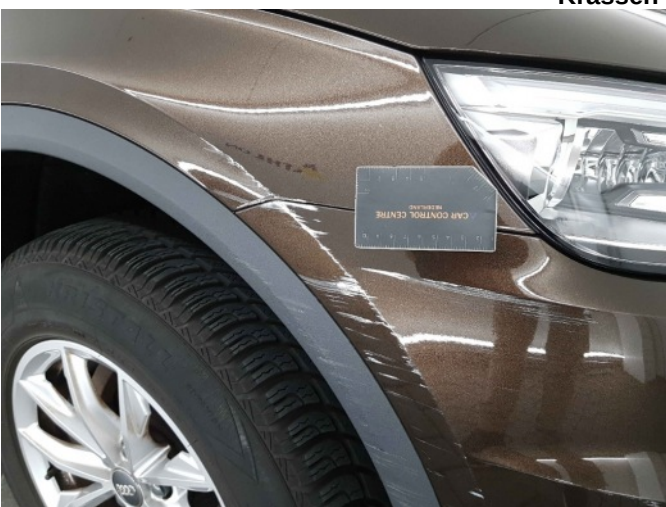
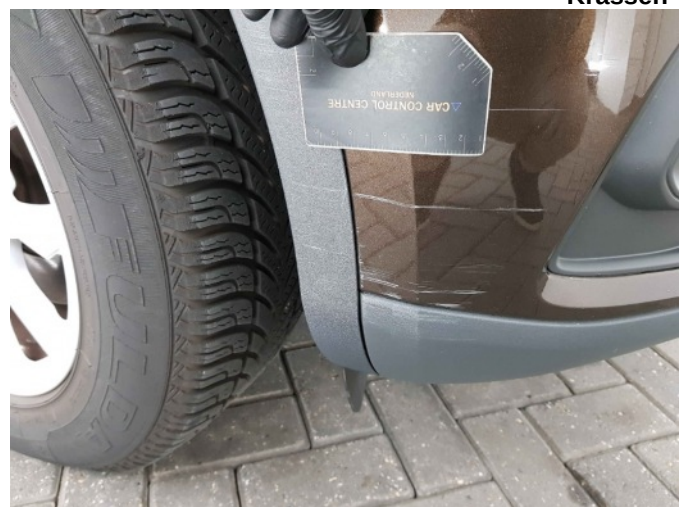
2. Voorbumper

**Krassen**

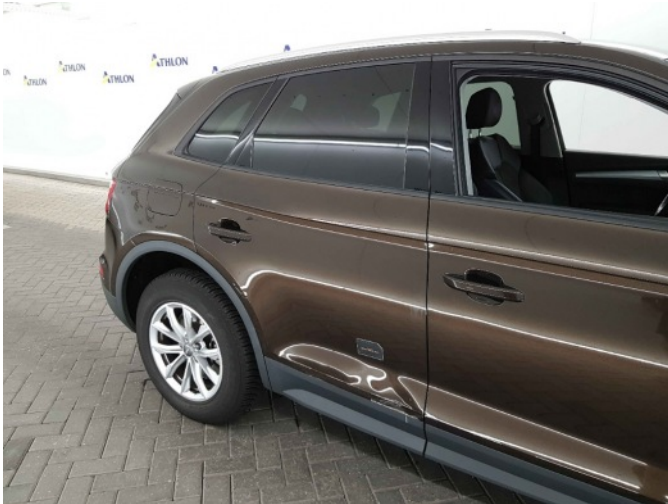
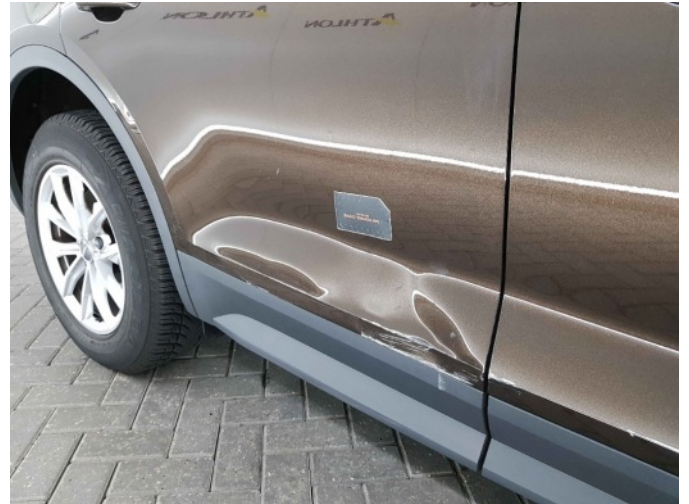
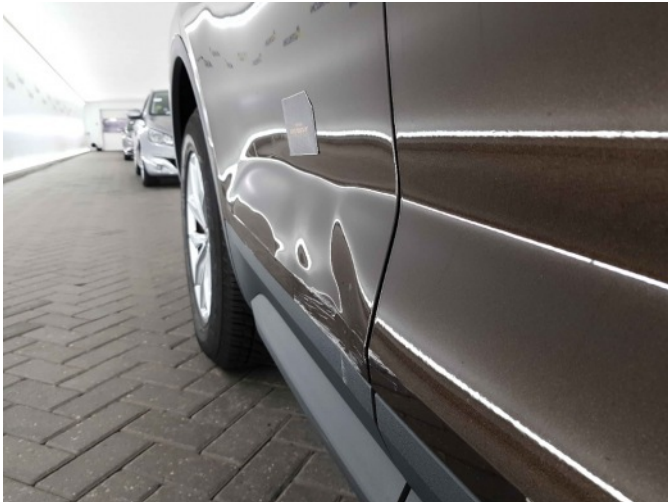
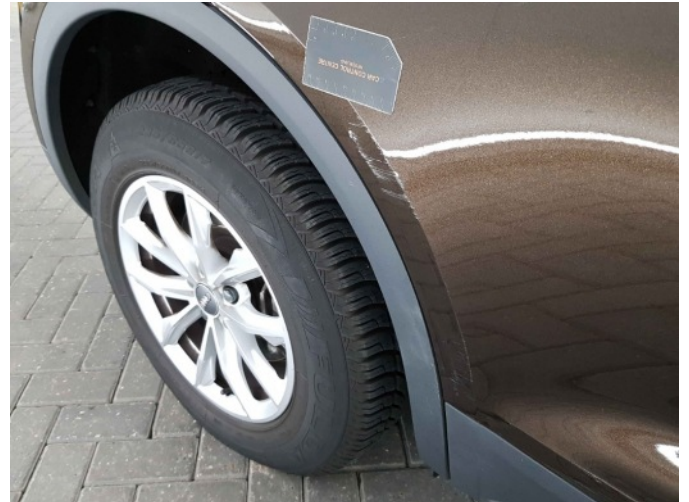
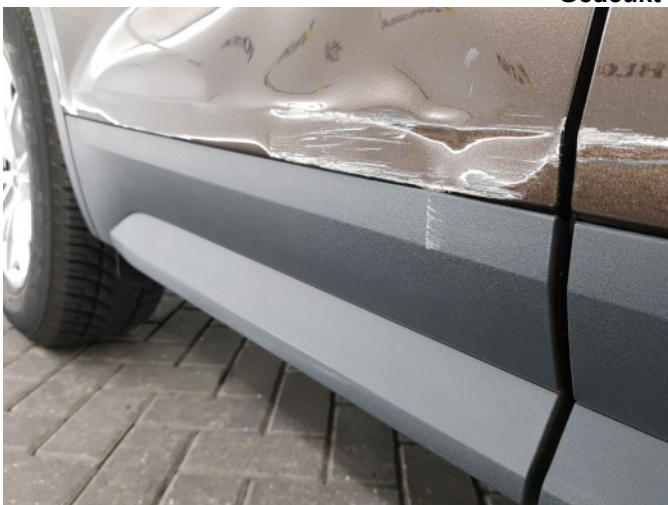
3. Portier achter - rechts

**Gedeukt**

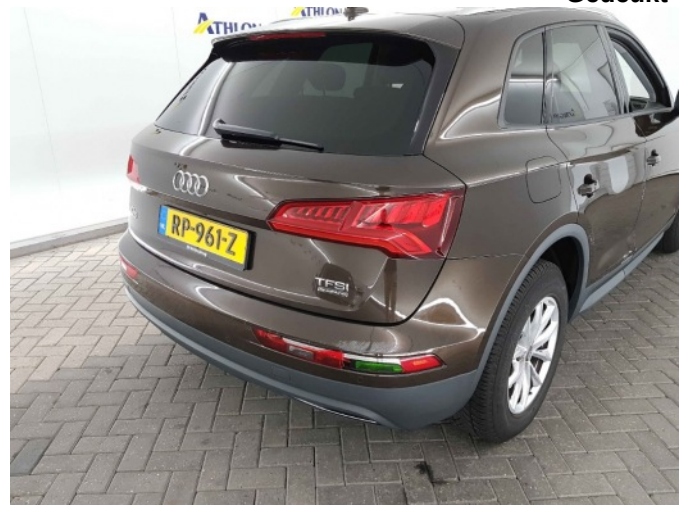
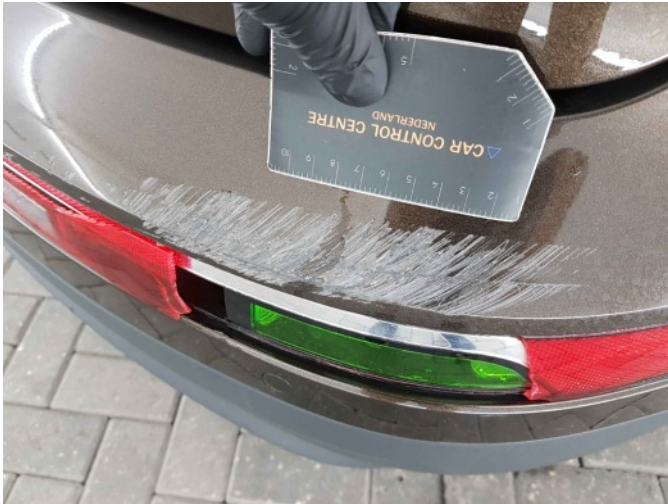
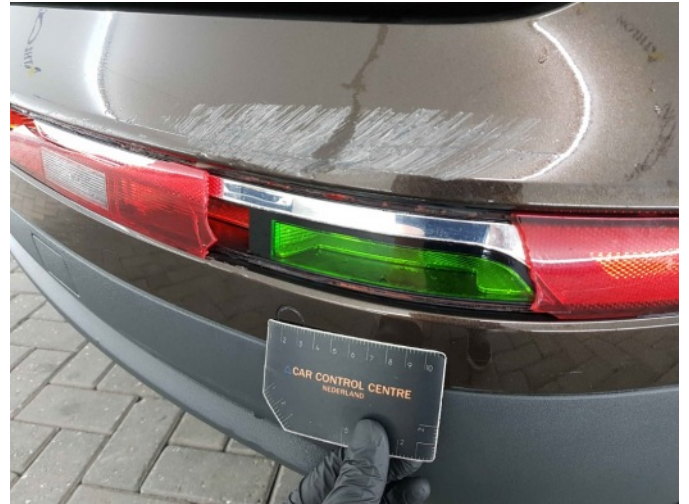
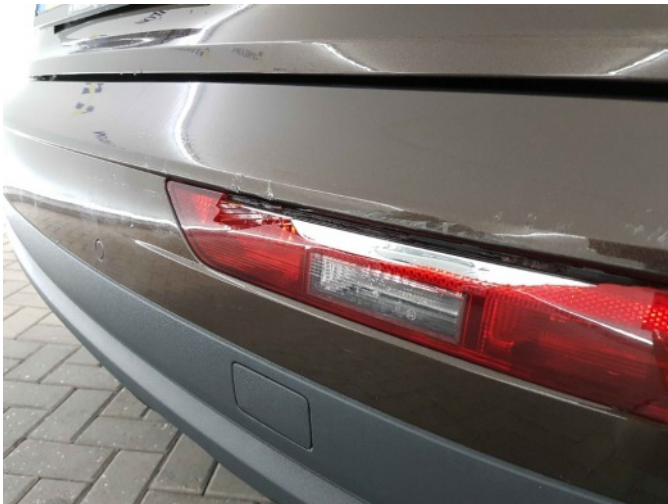
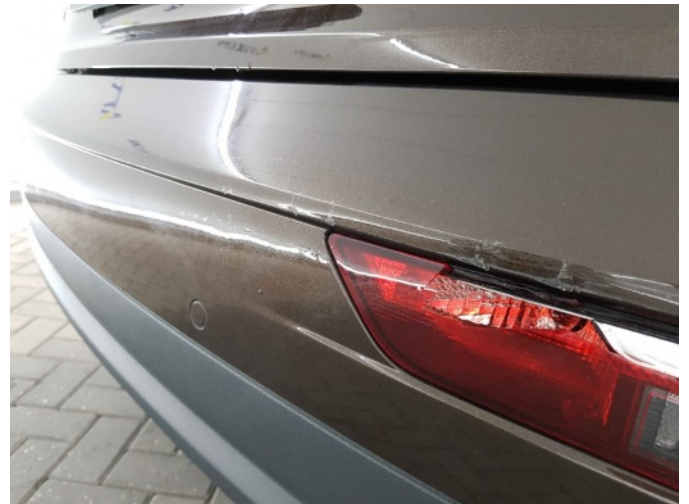
4. Achterbumper

**Krassen**

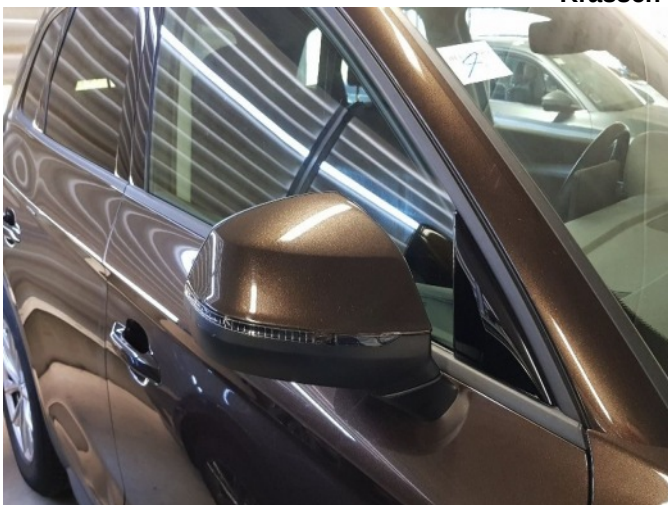
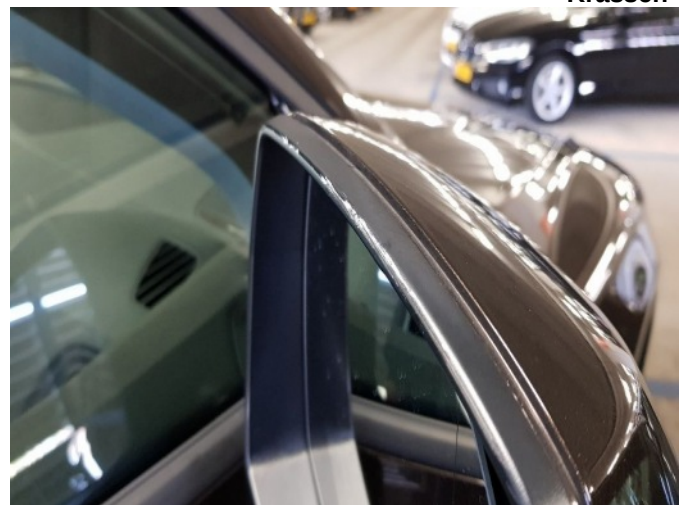
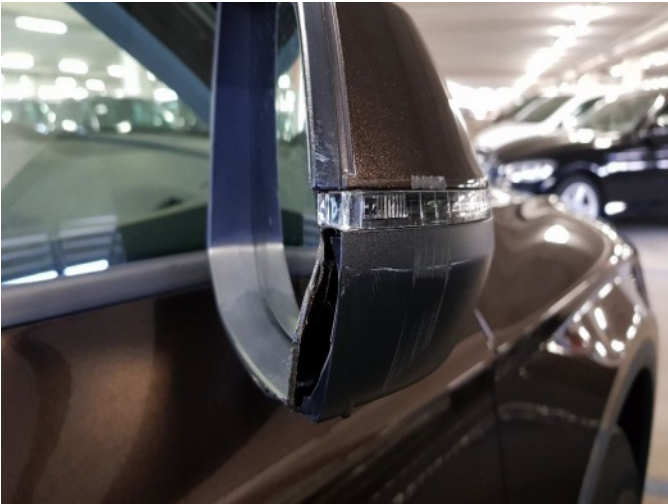
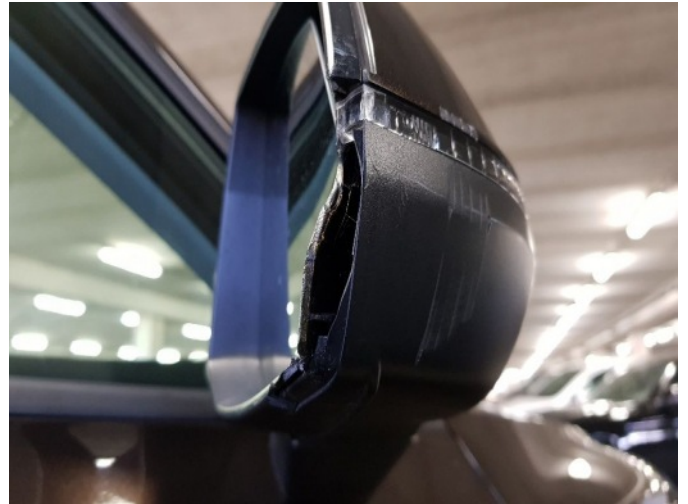
5. Buitenspiegel - rechts

**Breuk / barst / scheur**
