## Klantenrapport

Rapport nummer: 0000000847492-NL253  
 Inspectie plaats: ALMERE  
 Bezichtigingdatum: 06.09.2021  
 Vlag : VV-126-F

#### Opel Vivaro GB;Bestelauto;Diesel;Manual;Off White

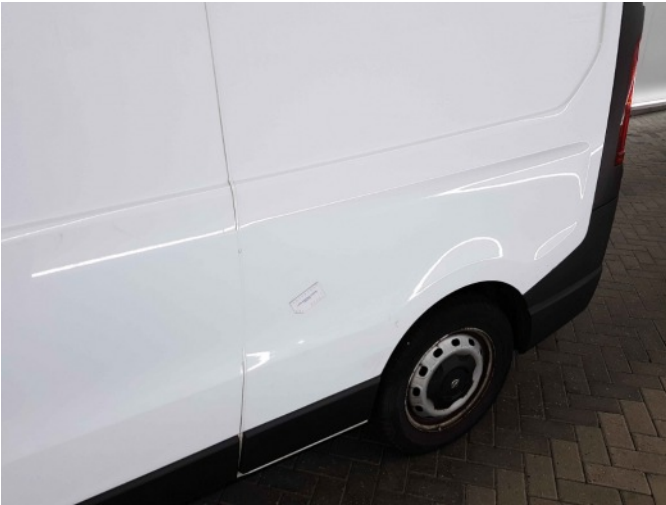
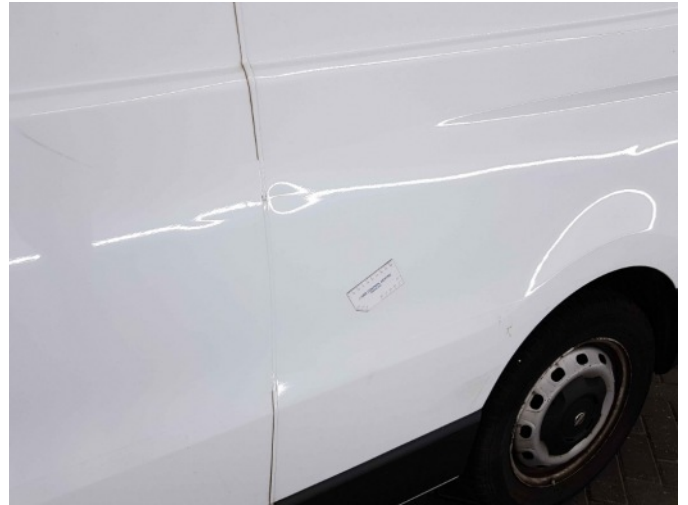
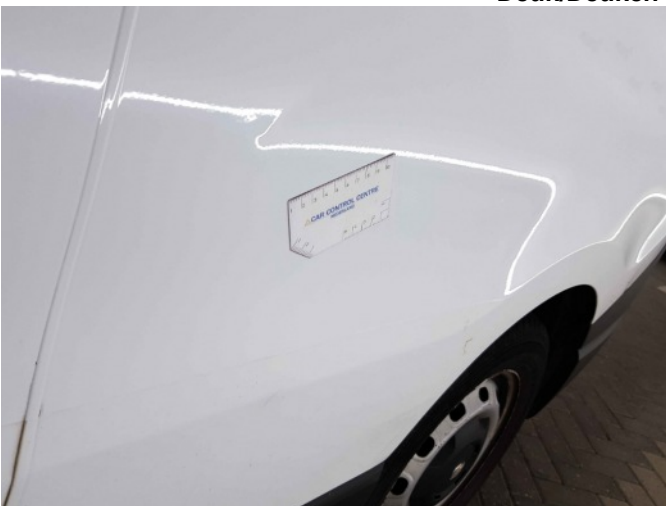
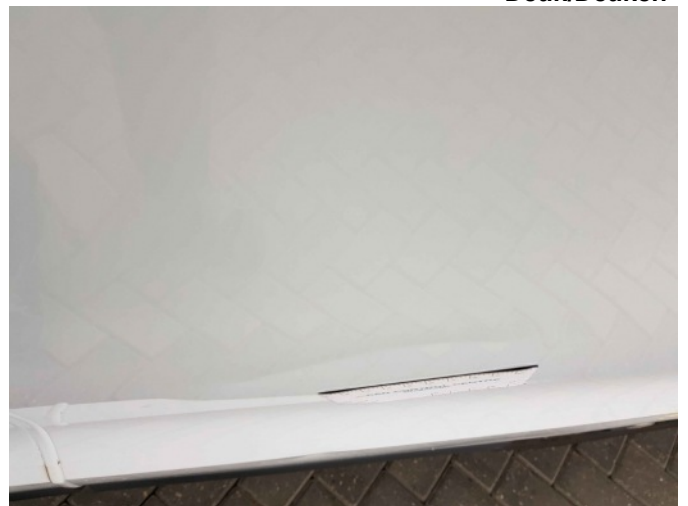
1. Zijwand - achter - Links

**Deuk/Deuken**

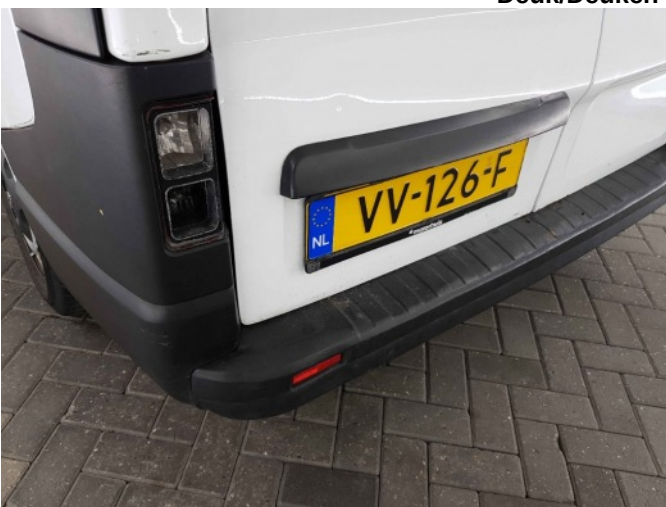
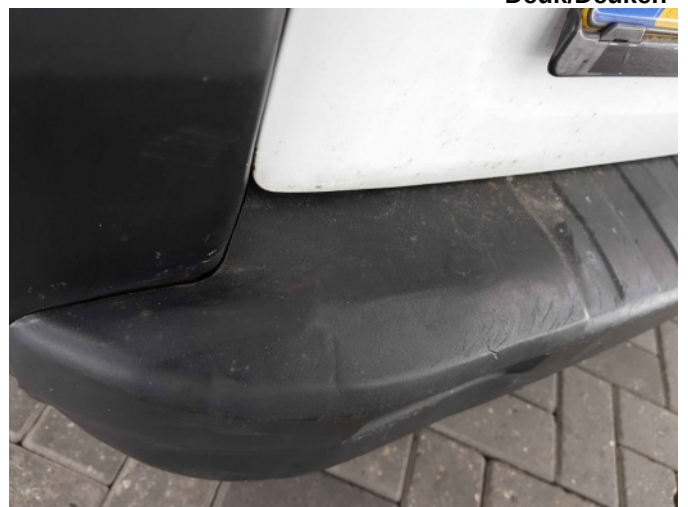
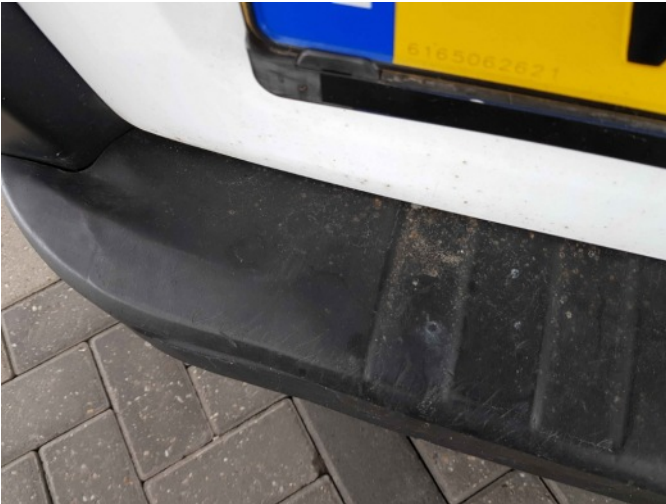
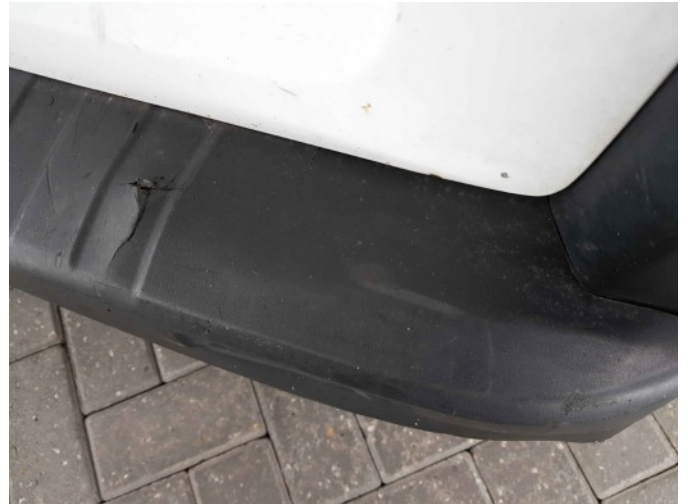
2. Achterbumper

**Deuk/Deuken**

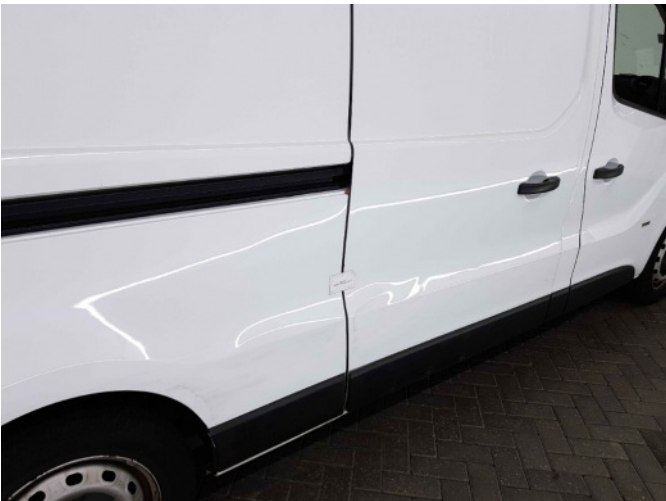
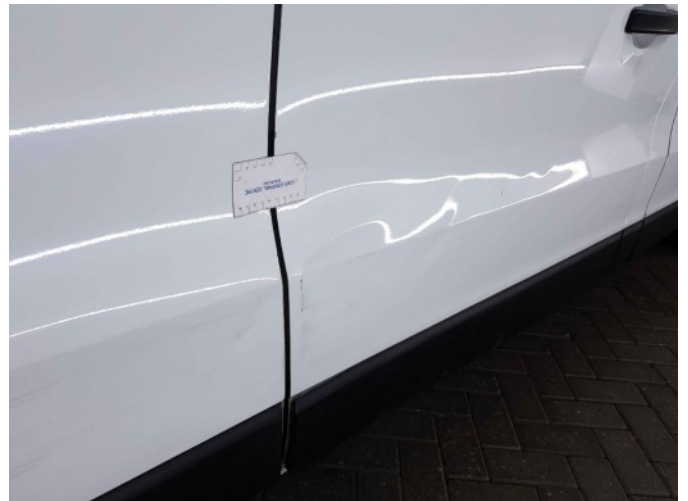
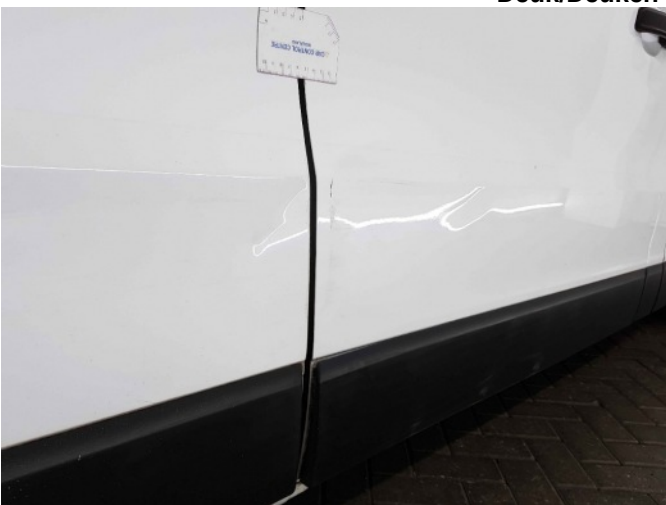
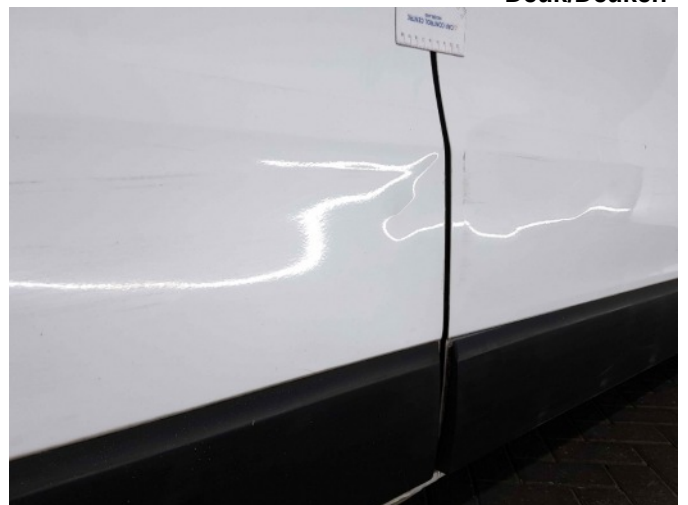
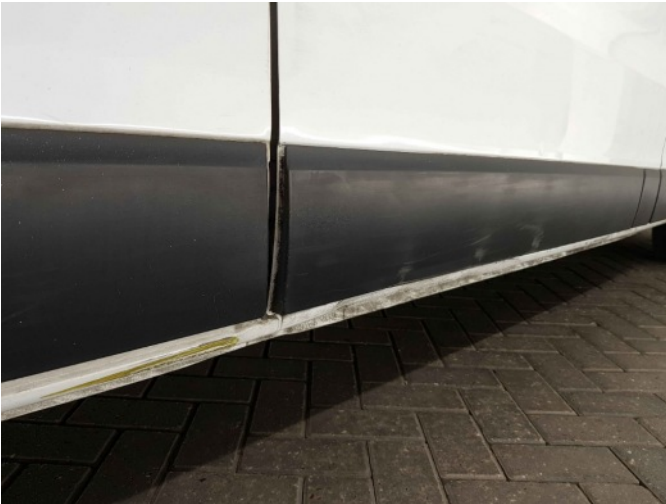
3. Portier achter - rechts

**Deuk/Deuken**

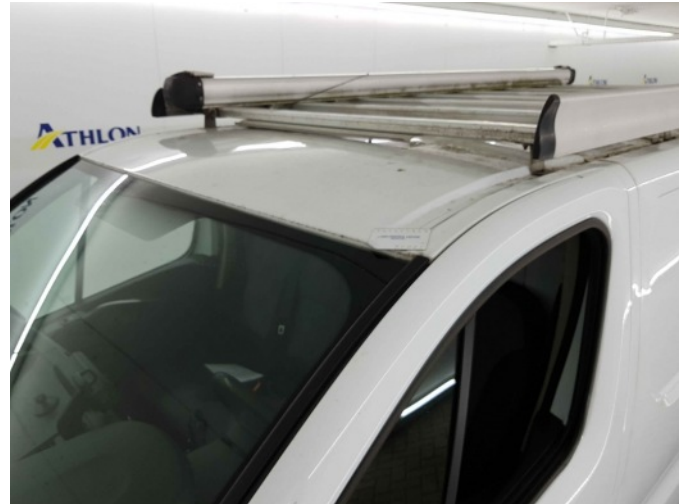
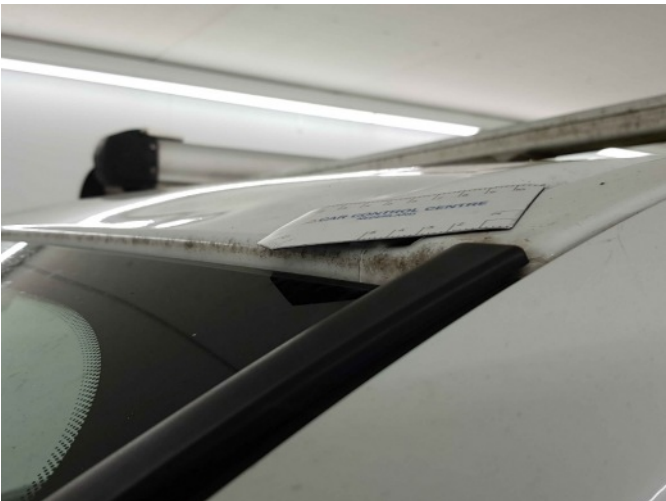
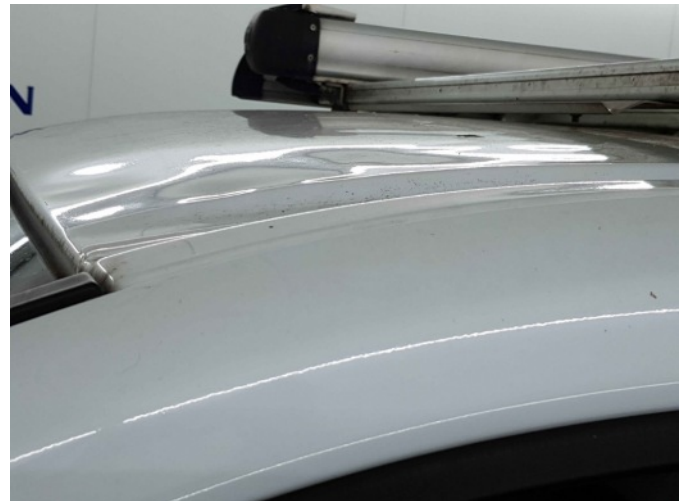
4. Dak

**Deuk/Deuken**

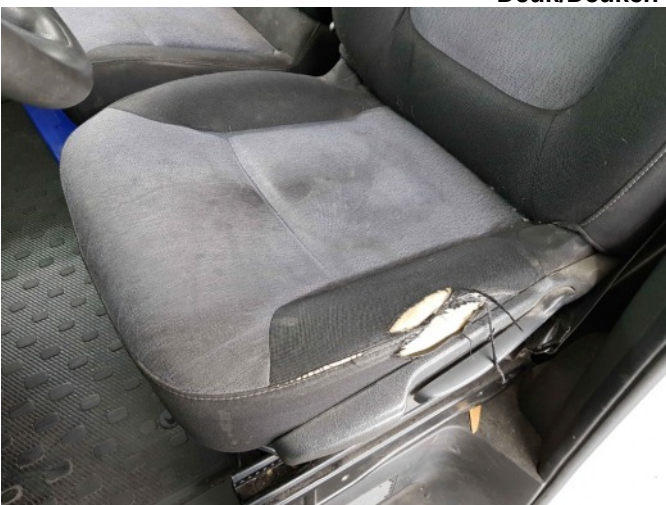
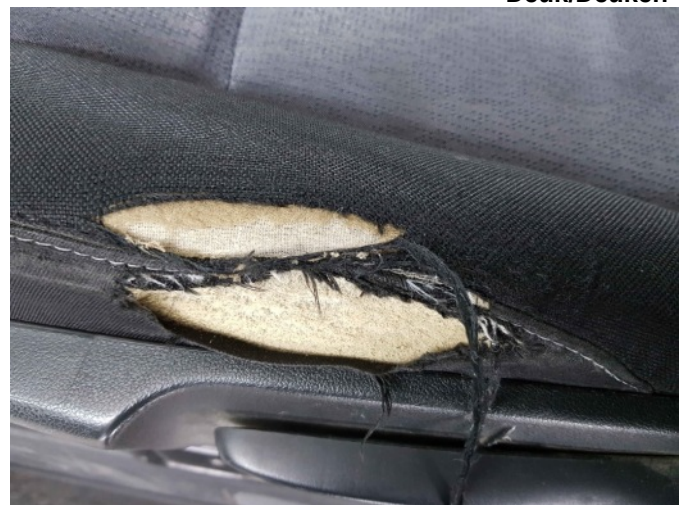
5. Ivs stoel

**Beschadigd**

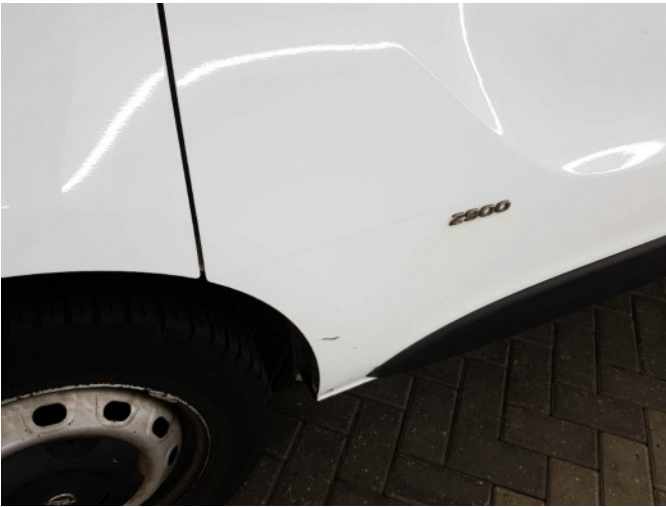
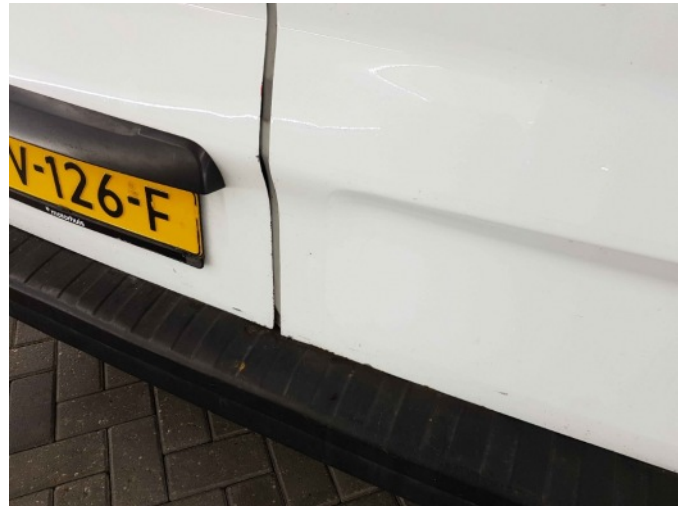
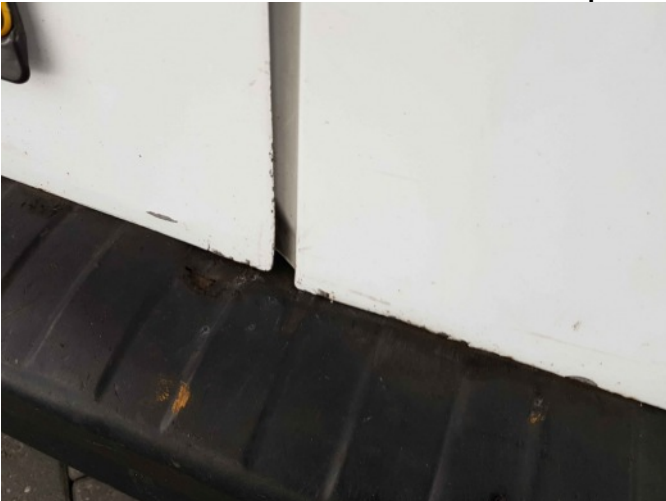
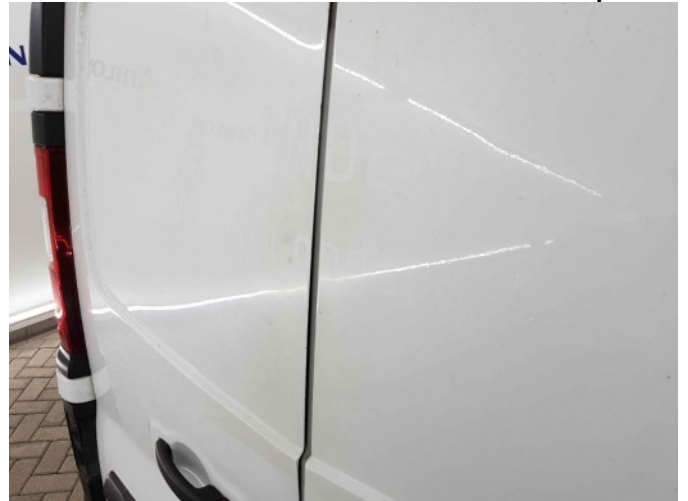
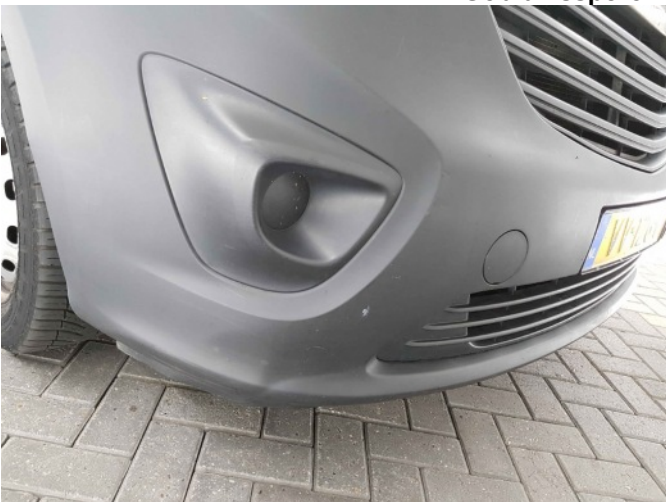
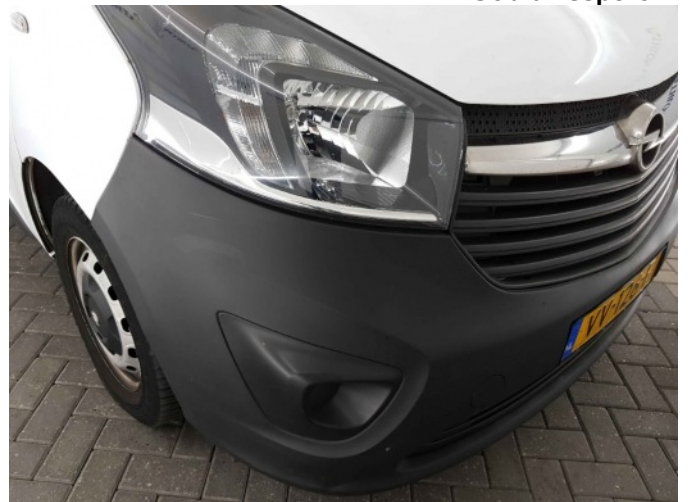
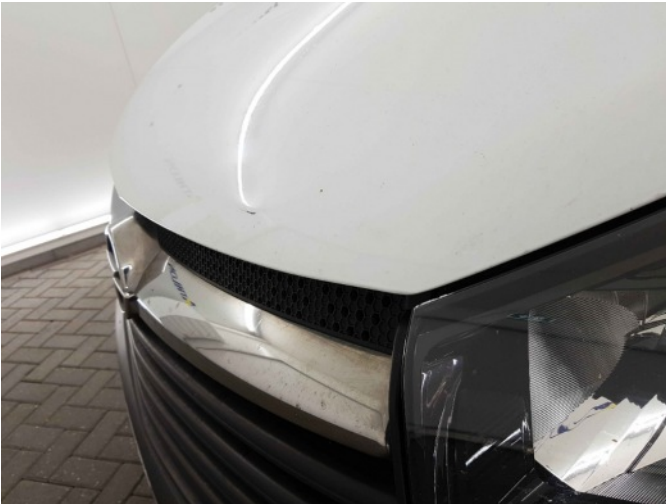
1. Diverse

**Gebruikssporen**
