**Rapport nummer:** 0000000847492-NL170  
**Inspectie plaats:** ALMERE  
**Bezichtigingdatum:** 06.09.2021  
**Vlag :** VV-126-F

#### Opel Vivaro GB;Bestelauto;Diesel;Manual;Off White

VIN:	<b>W0L4F7318GV632453</b>	Kilometerstand afgelezen:	<b>183067 km</b>
Eerste registratie / Bouwjaar:	<b>17.05.2016 / 0</b>	Bezichtigingdatum / -plaats:	<b>06.09.2021 ALMERE</b>
Voertuig type:	<b>Bestelbus</b>	Voertuig type:	<b>busje</b>
HSN/TSN:	<b>null//null</b>	Auto rookvrij:	<b>ja</b>
Conditie exterieur:	<b>3 - Toestand bevredigend</b>	Conditie interieur:	<b>3 - Toestand bevredigend</b>

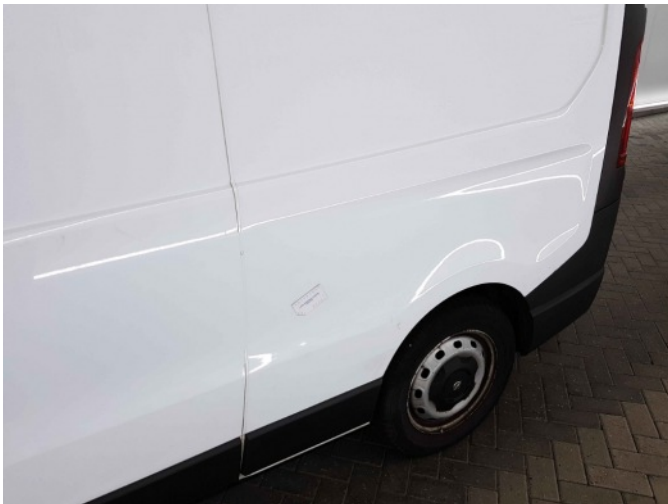
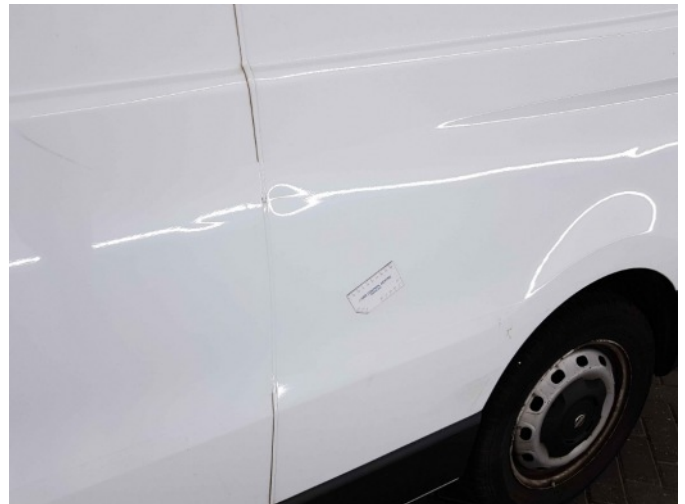
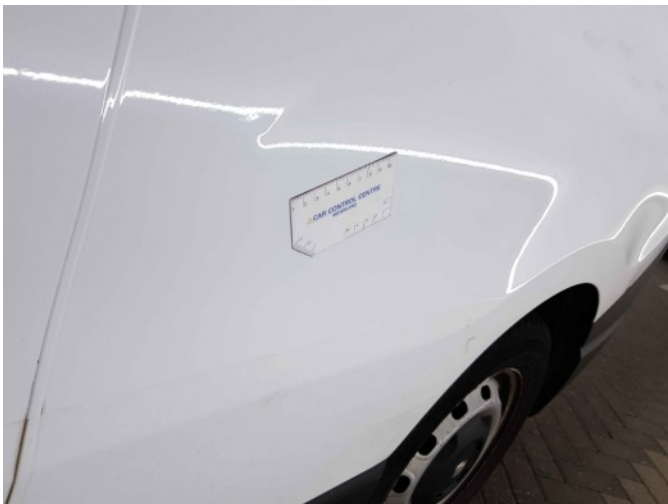
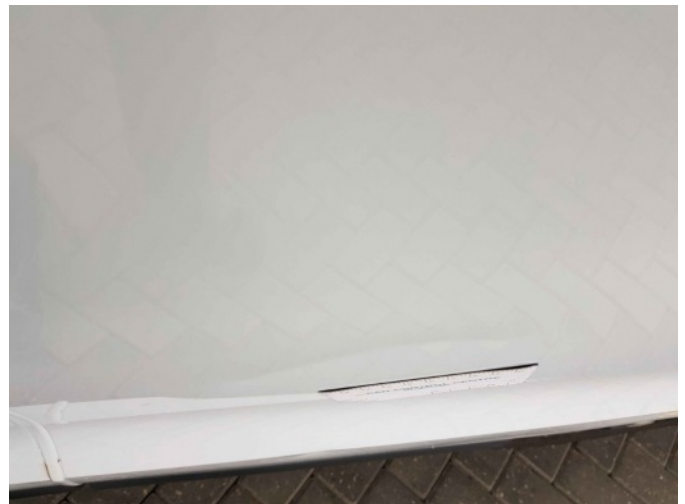
1. Zijwand - achter - Links

**Deuk/Deuken**

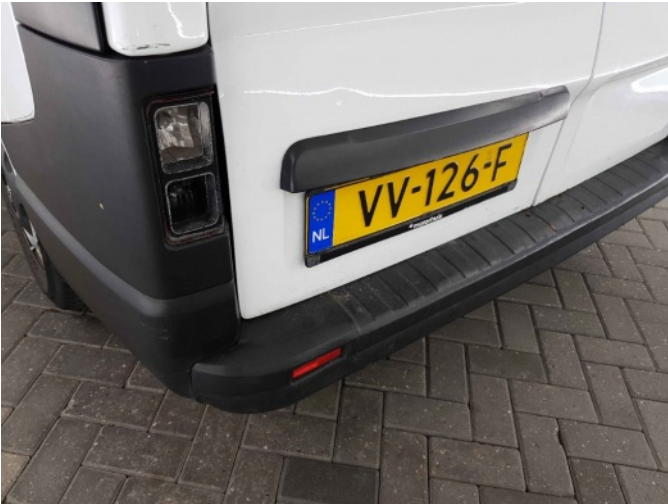
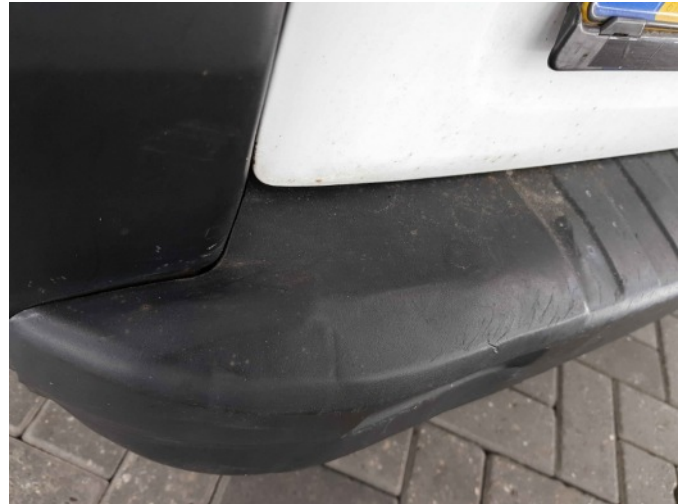
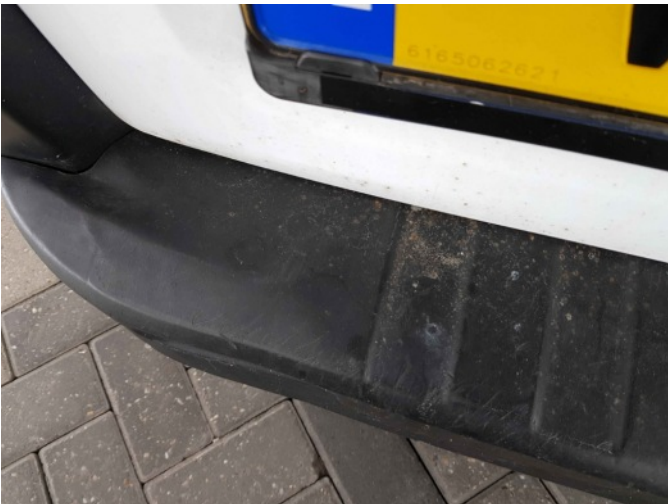
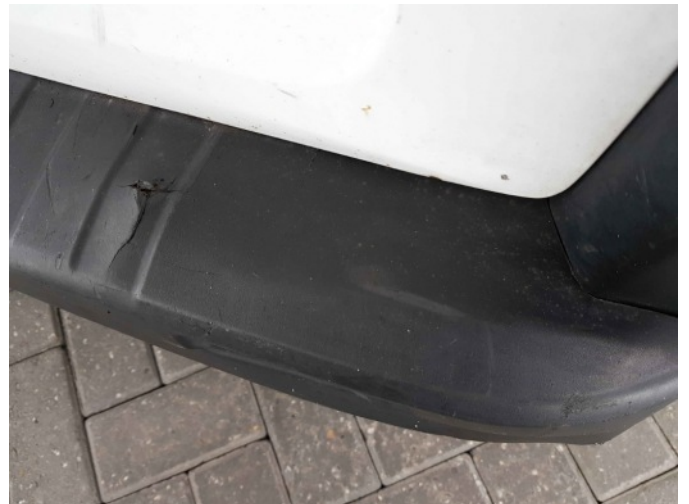
2. Achterbumper

**Deuk/Deuken**

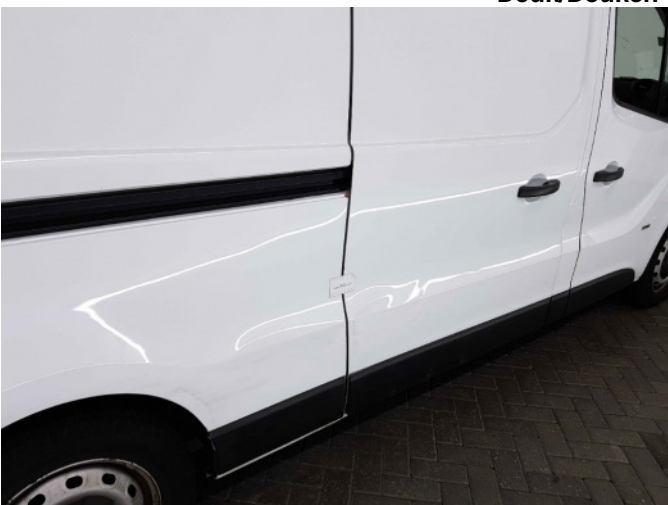
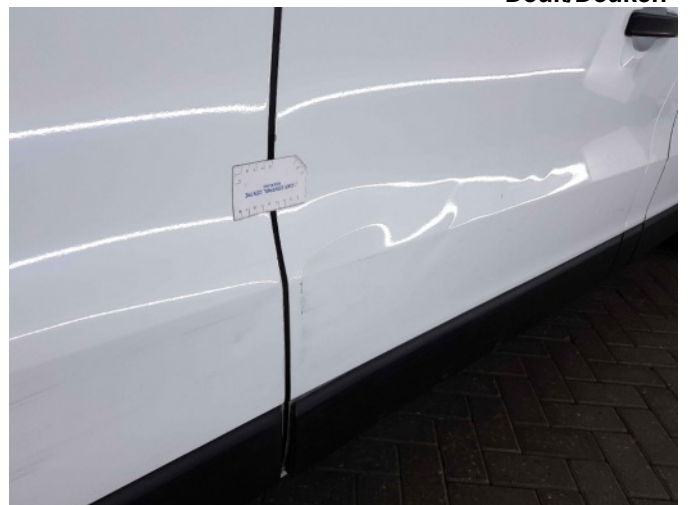
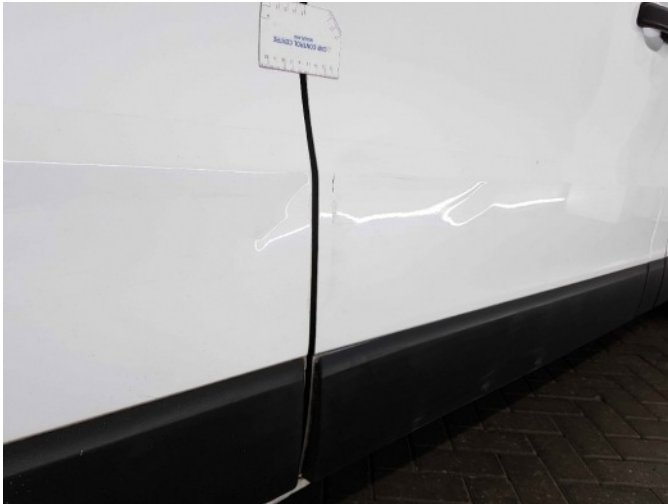
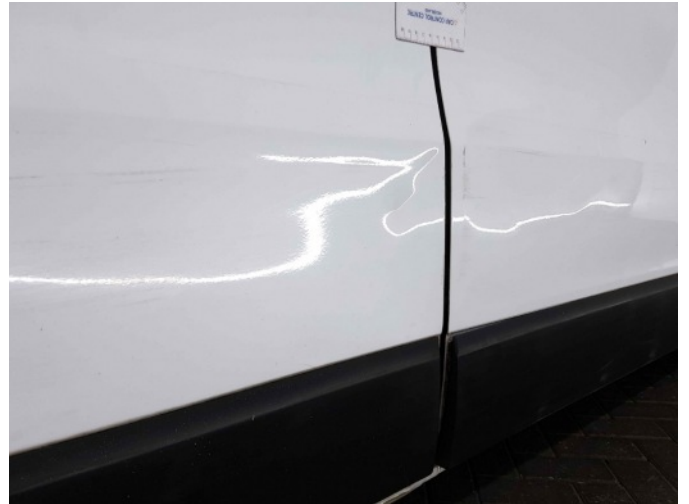
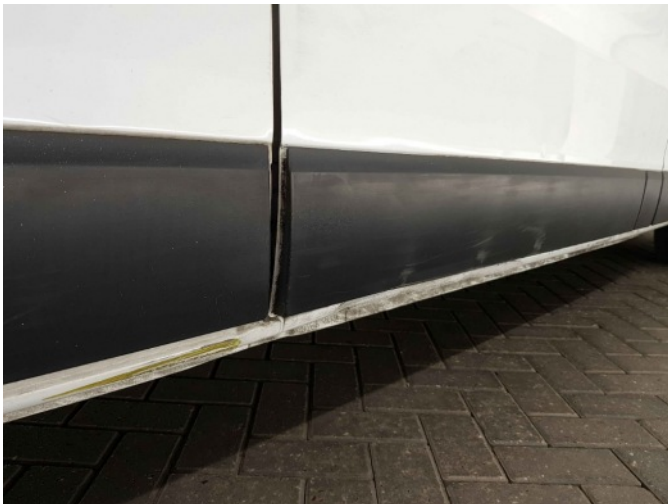
3. Portier achter - rechts

**Deuk/Deuken**

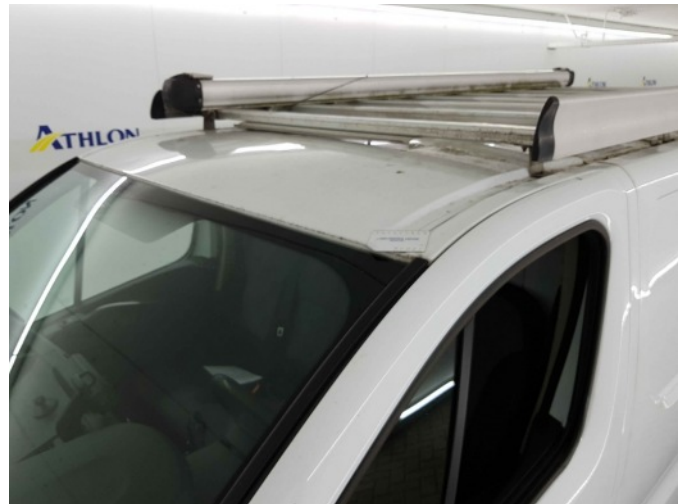
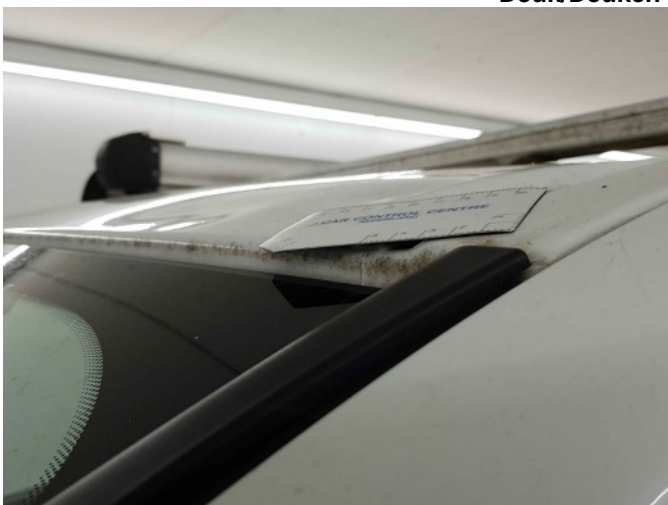
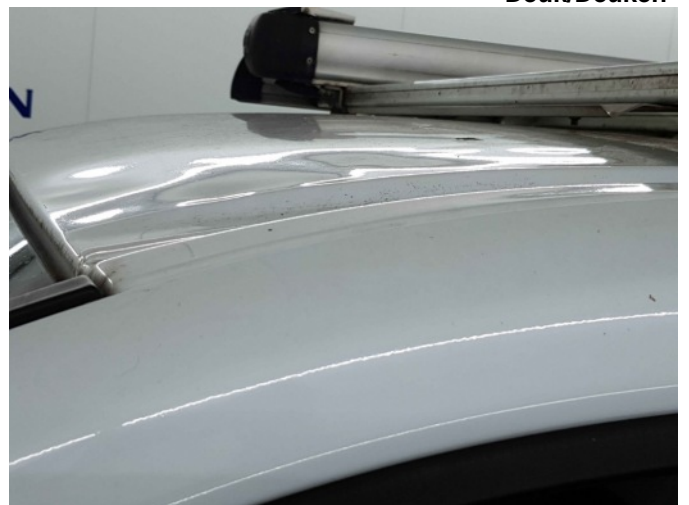
4. Dak

**Deuk/Deuken**

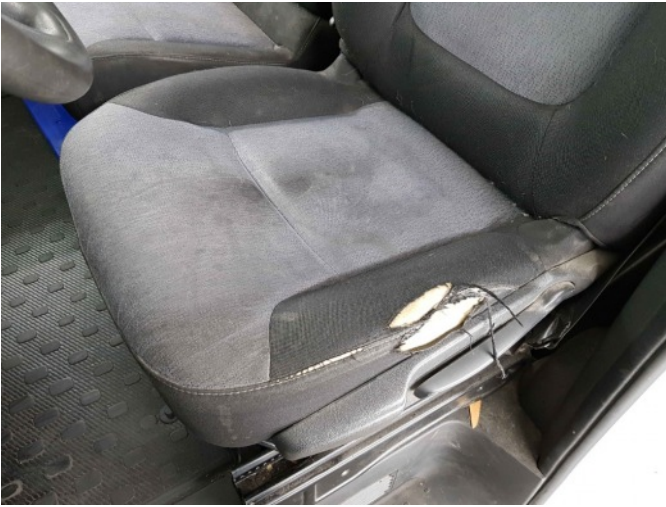
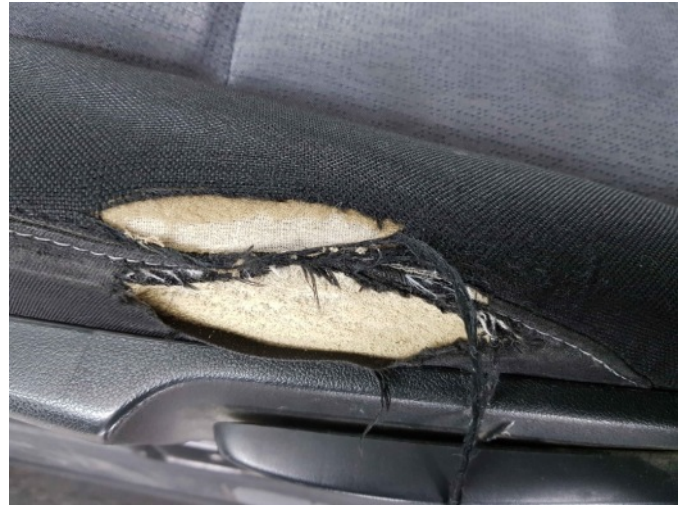
5. lvs stoel

**Beschadigd**

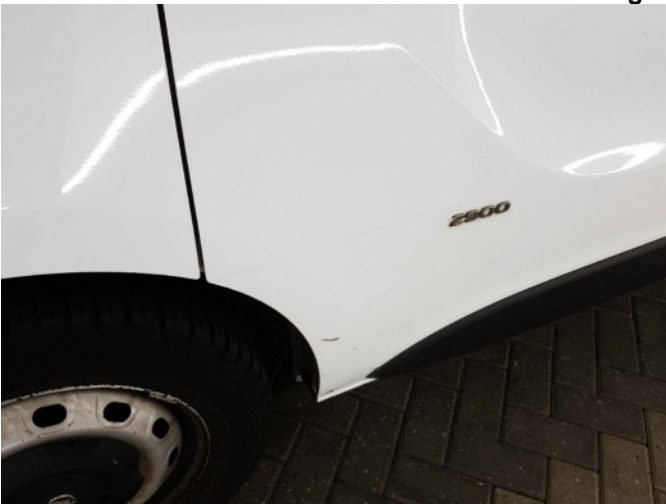
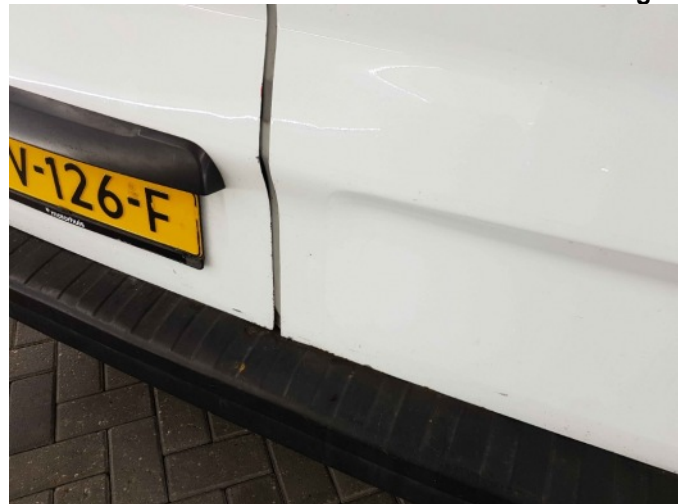
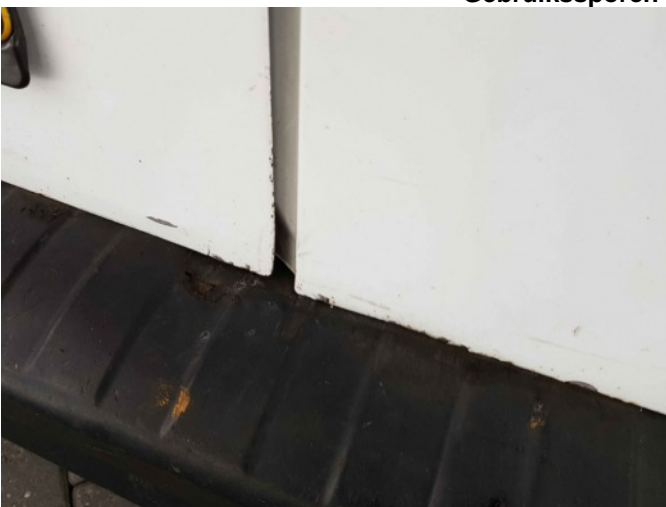
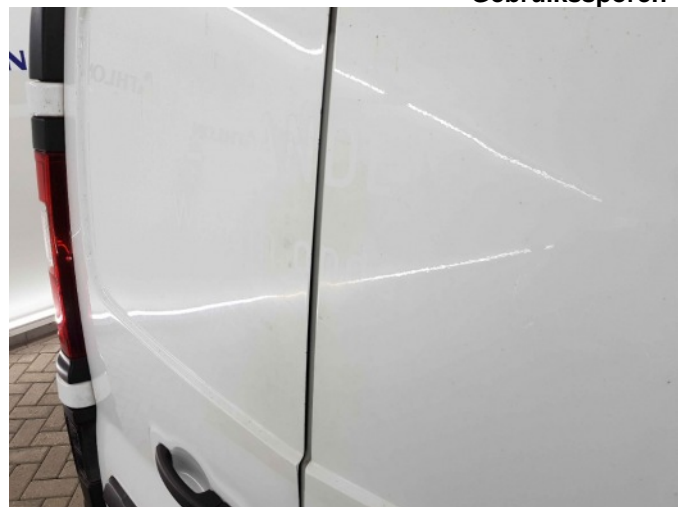
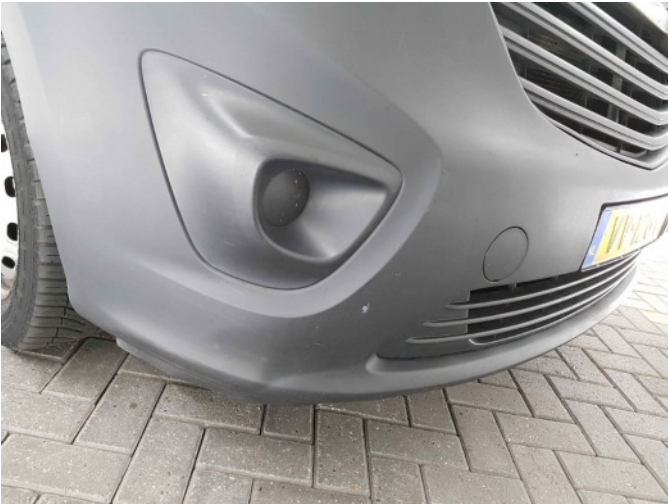
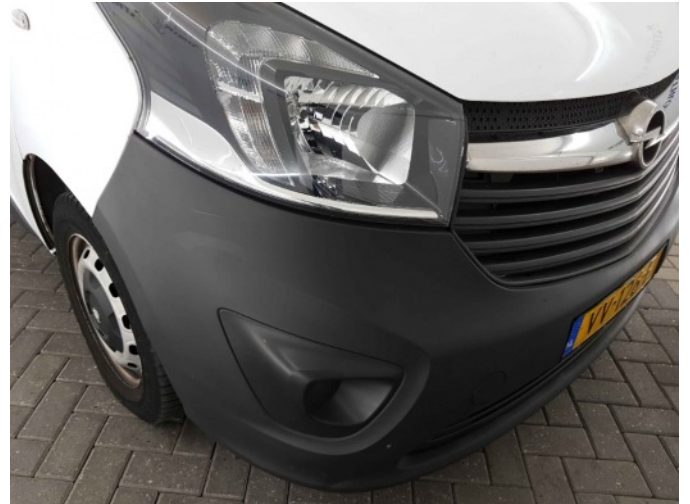
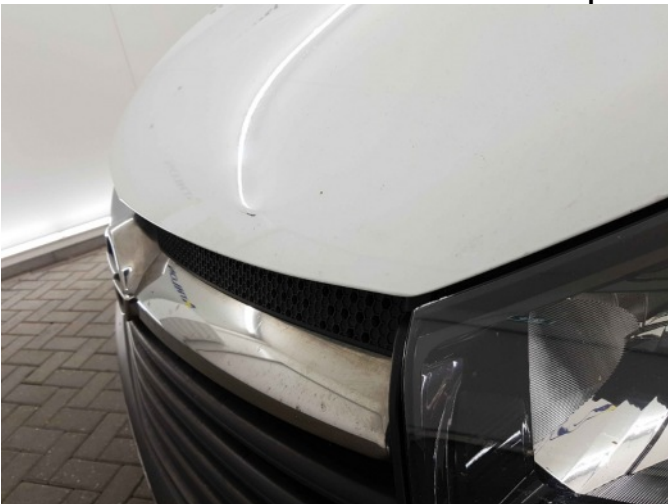
6. Diverse

**Gebruikssporen**
