**Rapport nummer:** 0000000849129-NL170  
**Inspectie plaats:** ALMERE  
**Bezichtigingdatum:** 07.09.2021  
**Vlag :** TT-104-G

##### Volkswagen Polo;Hatchback;Petrol;Manual;Silver

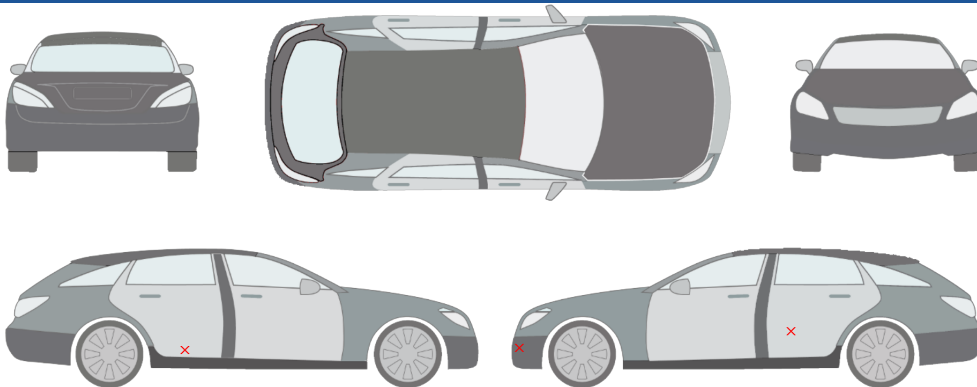
#### Raming van de schade

- 1.) Voorbumper | Krassen
- 2.) Portier achter - rechts | Deuk/Deuken
- 3.) Portier achter - links | Deuk/Deuken
- 4.) Diversen | Gebruikssporen

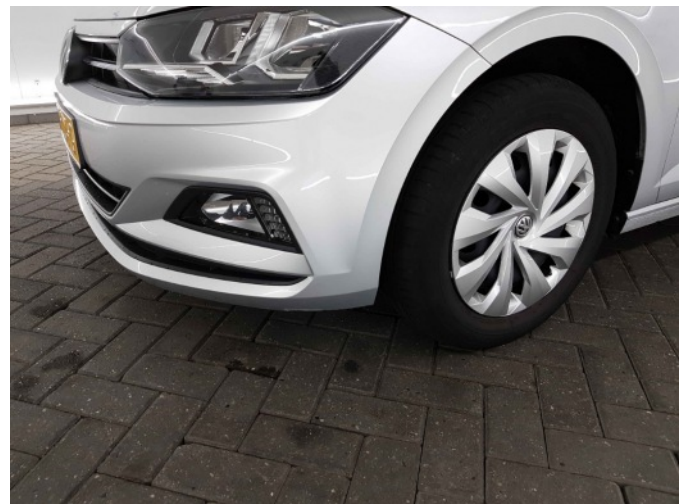
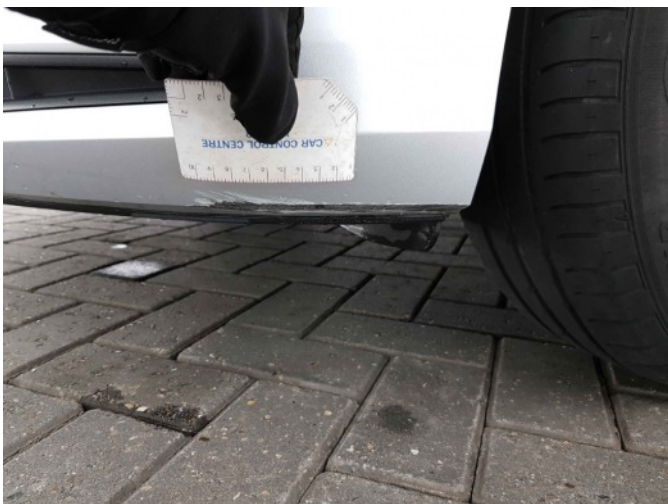
1. Voorbumper

**Krassen**

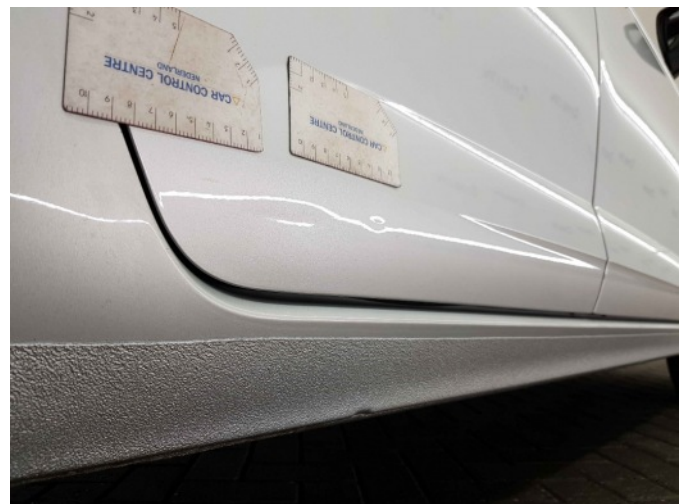
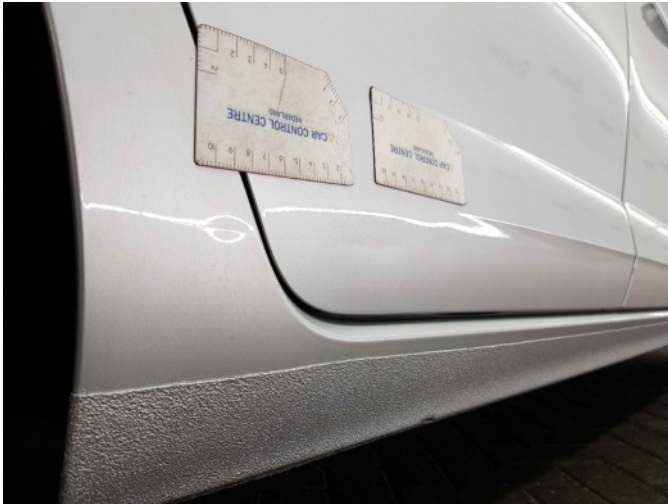
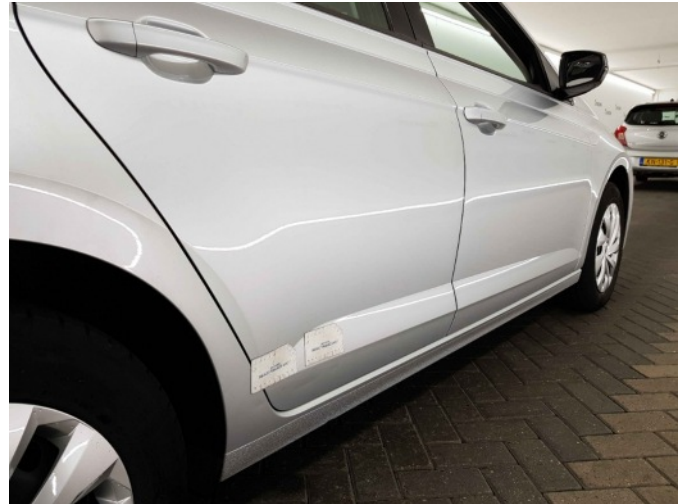
2. Portier achter - rechts

**Deuk/Deuken**

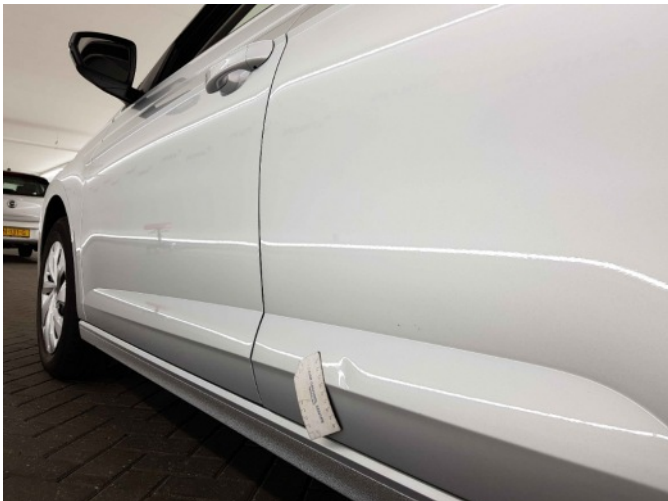
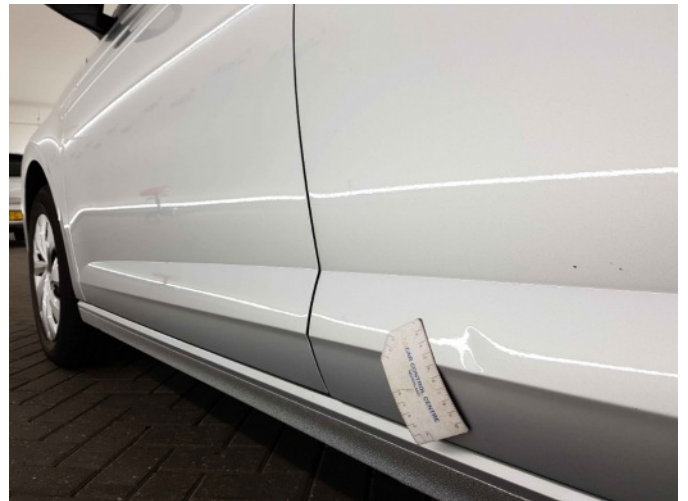
3. Portier achter - links

**Deuk/Deuken**

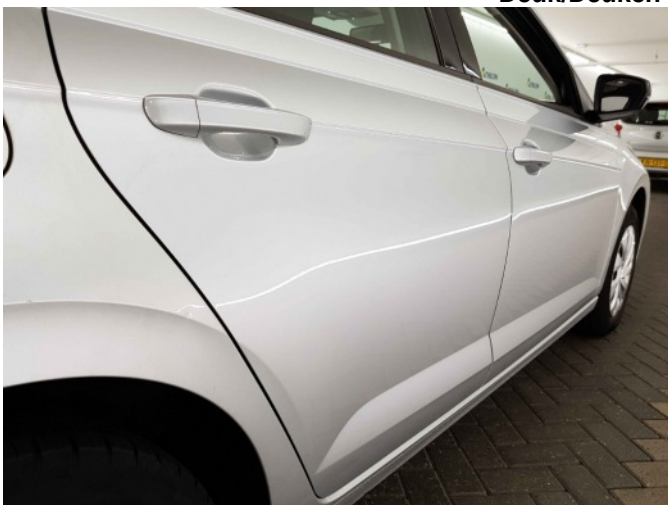
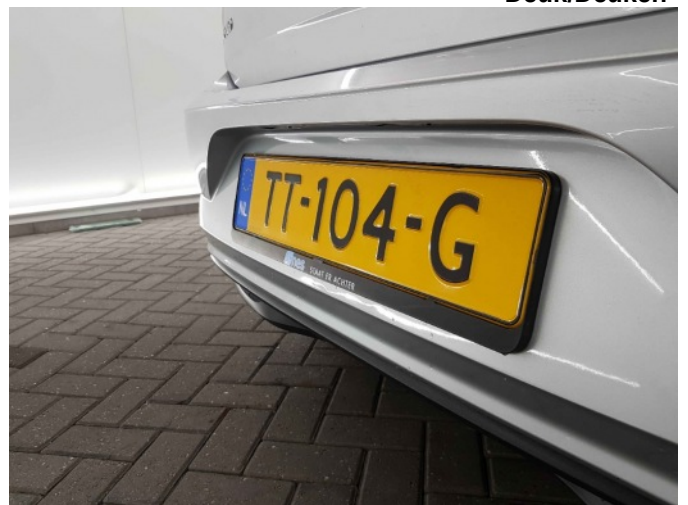
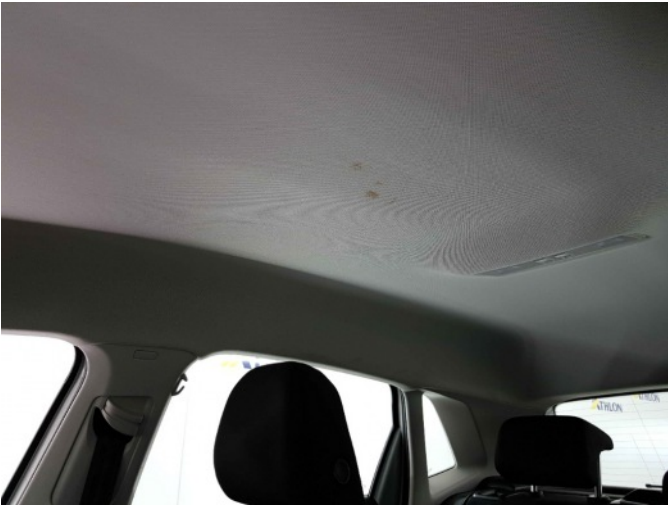
4. Diversen

**Gebruikssporen**
