## Klantenrapport

Rapport nummer: 0000000849447-NL253  
 Inspectie plaats: ALMERE  
 Bezichtigingdatum: 09.09.2021  
 Vlag : RH-538-S

#### Ford Fiesta;Hatchback;Petrol;Manual;Off White

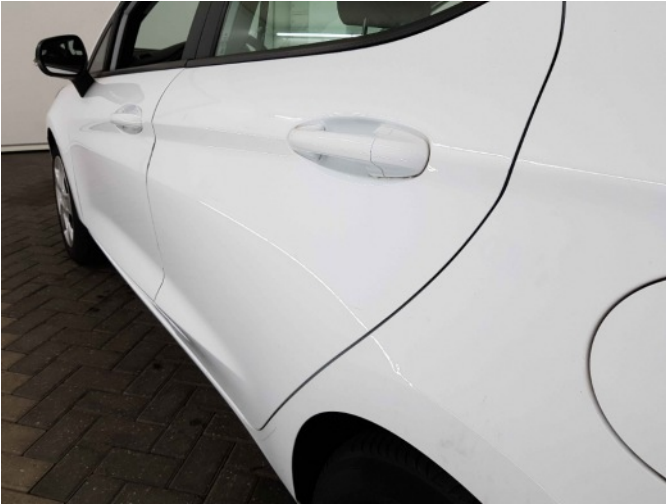
1. Diverse

Gebruikssporen

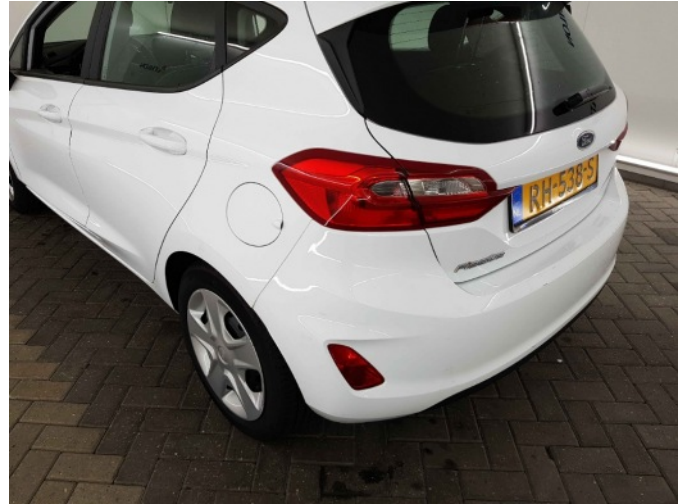
1. Diverse

Gebruikssporen

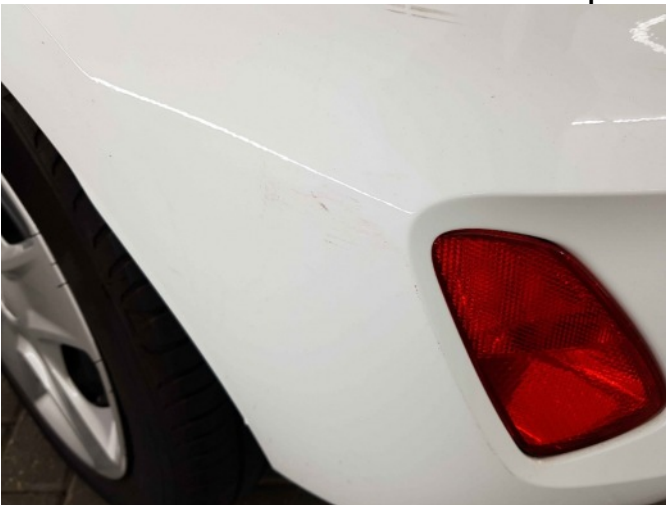
1. Diverse

Gebruikssporen

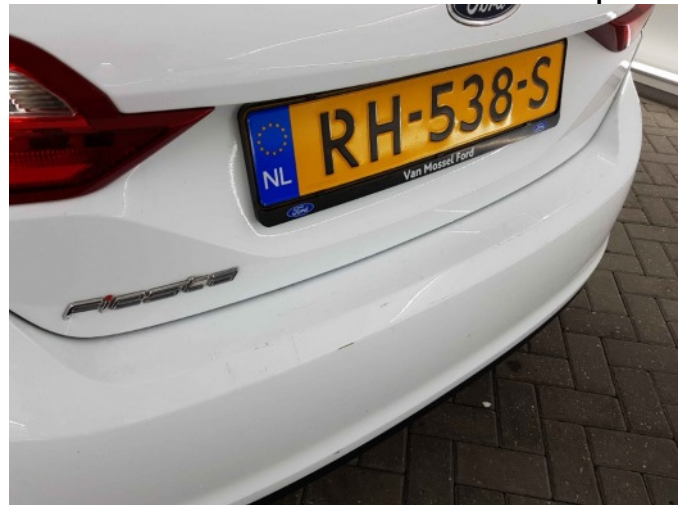
1. Diverse

Gebruikssporen

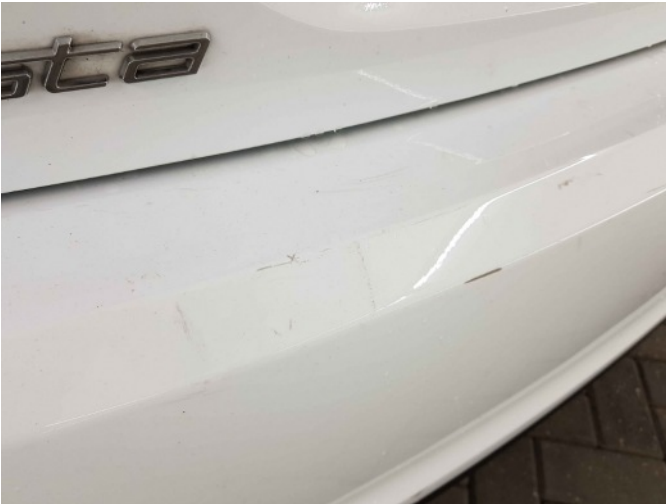
1. Diverse

**Gebruikssporen**

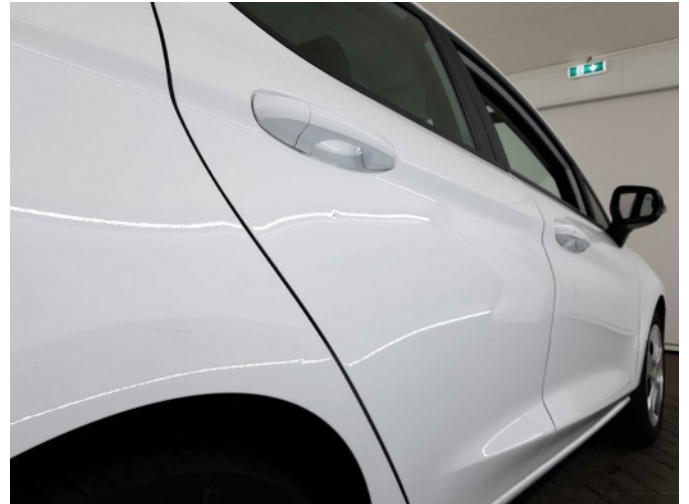
1. Diverse

**Gebruikssporen**

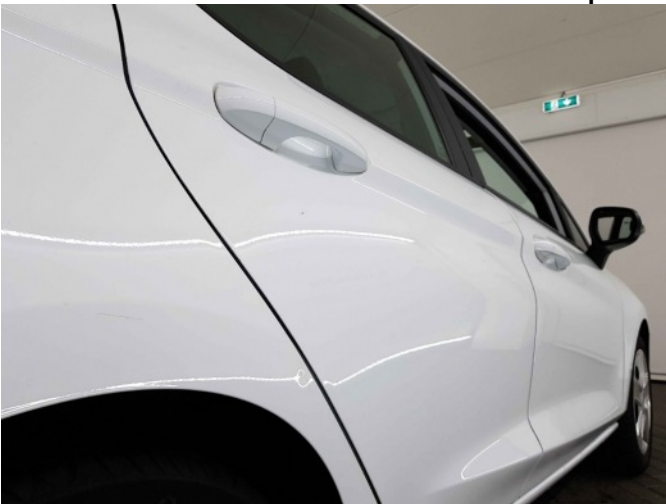
1. Diverse

**Gebruikssporen**
