**Rapport nummer:** 0000000850484-NL170  
**Inspectie plaats:** ALMERE  
**Bezichtigingdatum:** 09.09.2021  
**Vlag :** PP-373-G

##### Kia NIRO;Hatchback;Petrol;Automatic;

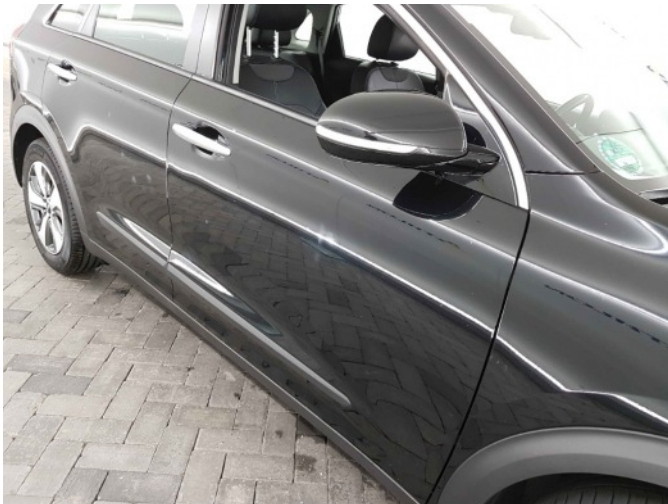
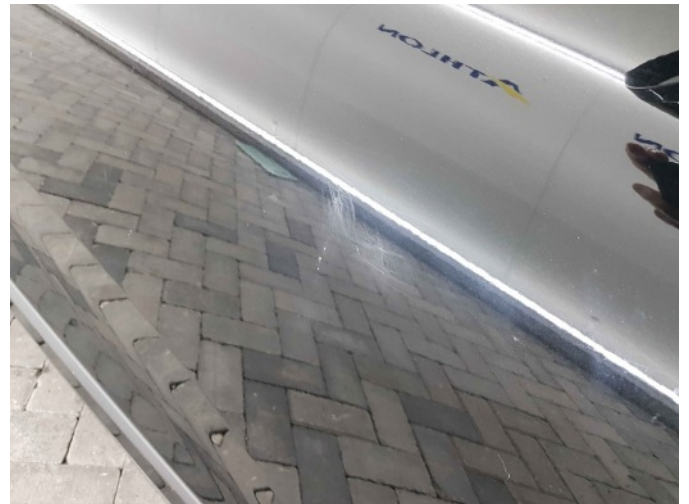
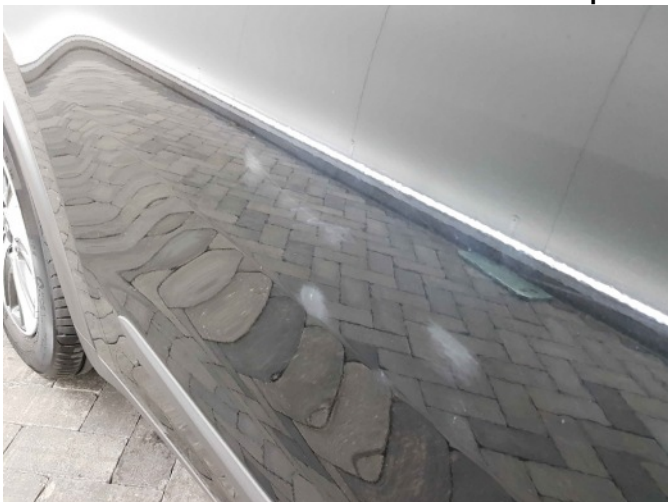
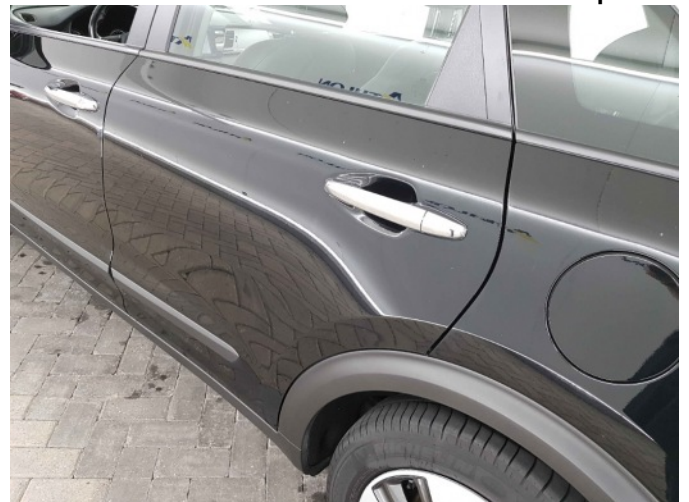
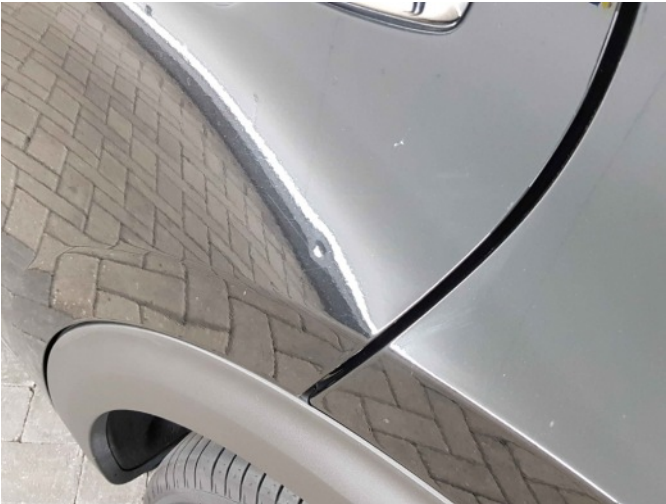
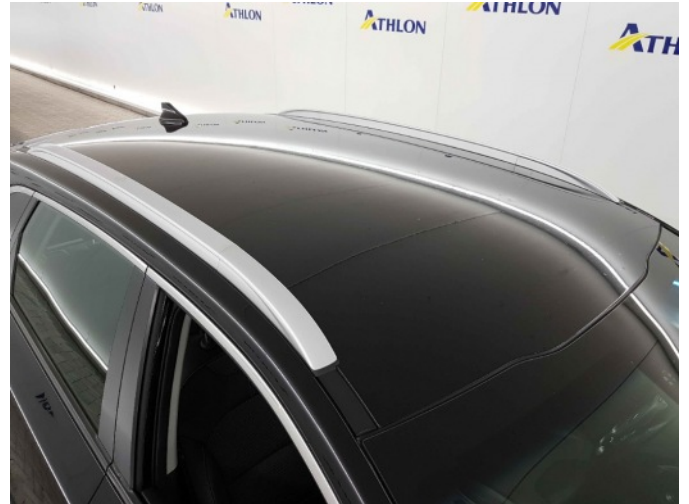
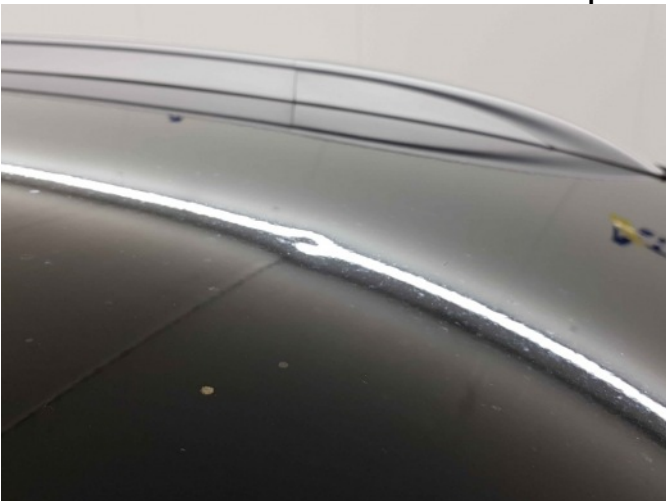
1. Diverse

#### 1.) Diverse | Gebruikssporen

**Gebruikssporen**
