## Klantenrapport

**Rapport nummer:** 0000000848575-NL253  
**Inspectie plaats:** ALMERE  
**Bezichtigingdatum:** 06.09.2021  
**Vlag :** PR-043-R

#### Volkswagen Tiguan;Terreinwagen;Petrol;Automatic;

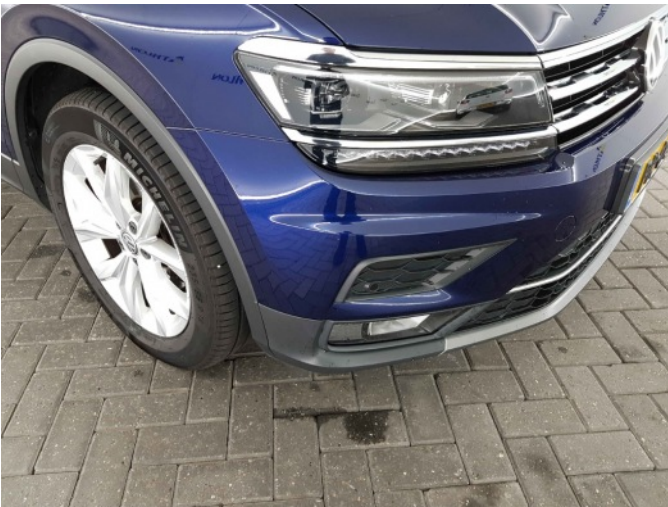
1. Voorbumper

**Krassen**

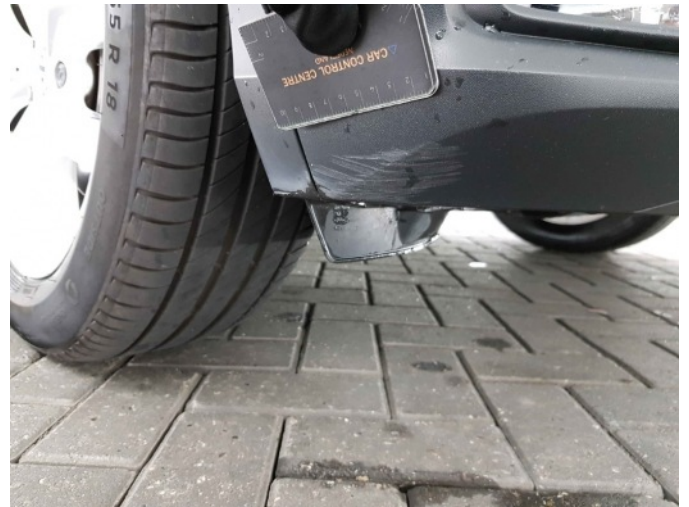
1. Voorbumper

**Krassen**

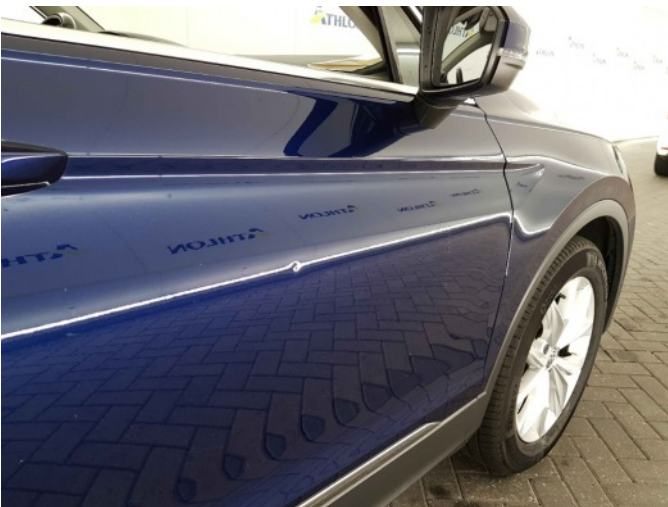
1. Diversen

**Gebruikssporen**

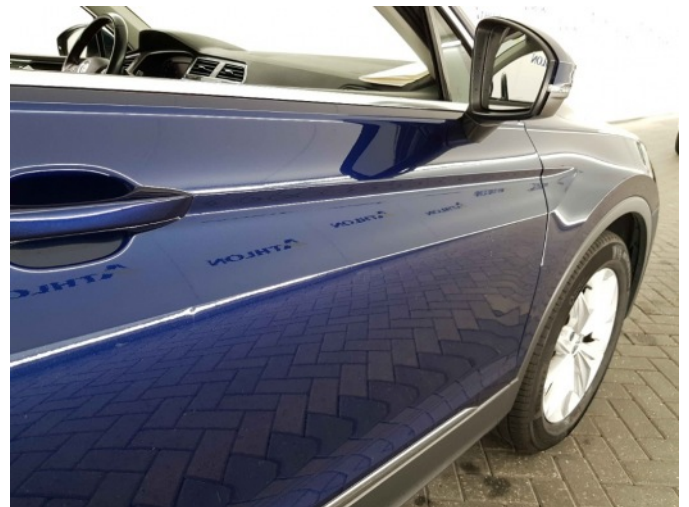
1. Diversen

**Gebruikssporen**

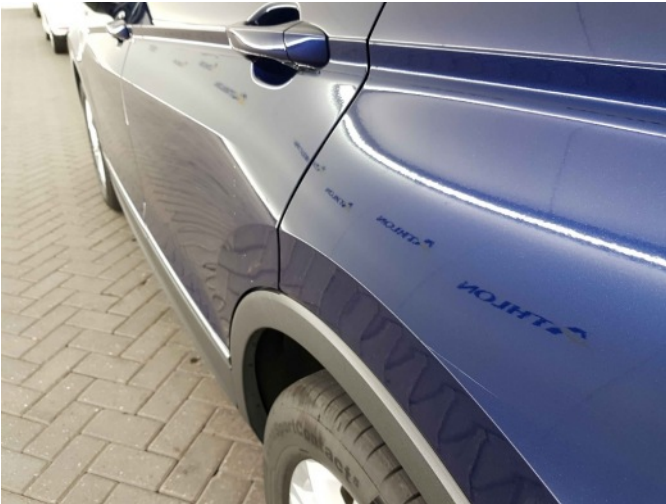
1. Diversen

**Gebruikssporen**

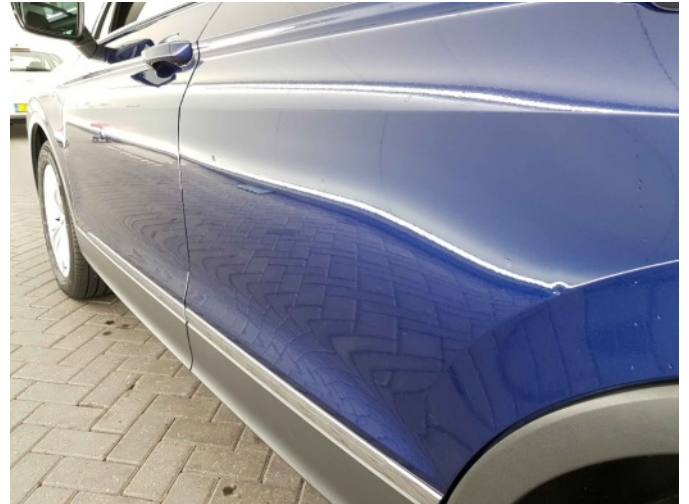
1. Diversen

**Gebruikssporen**
