**Rapport nummer:** 0000000848666-NL170  
**Inspectie plaats:** ALMERE  
**Bezichtigingdatum:** 07.09.2021  
**Vlag :** RH-280-J

#### Skoda Octavia Combi;Hatchback;Diesel;Automatic;Blue

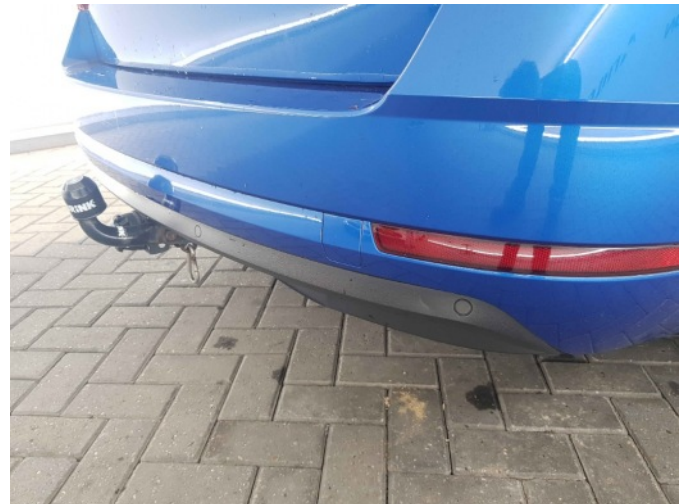
Andere

1. Diverse

Gebruikssporen
