Klantenrapport

Rapport nummer: 0000000841257-NL253
 Inspectie plaats: ALMERE
 Bezichtigingdatum: 02.09.2021
 Vlag : RP-961-Z

Audi Q5;Terreinwagen;Petrol;Automatic;

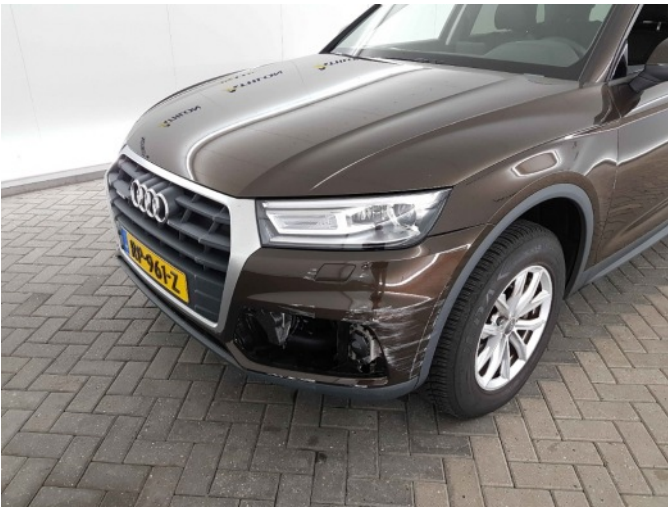
1. Voorbumper

Krassen

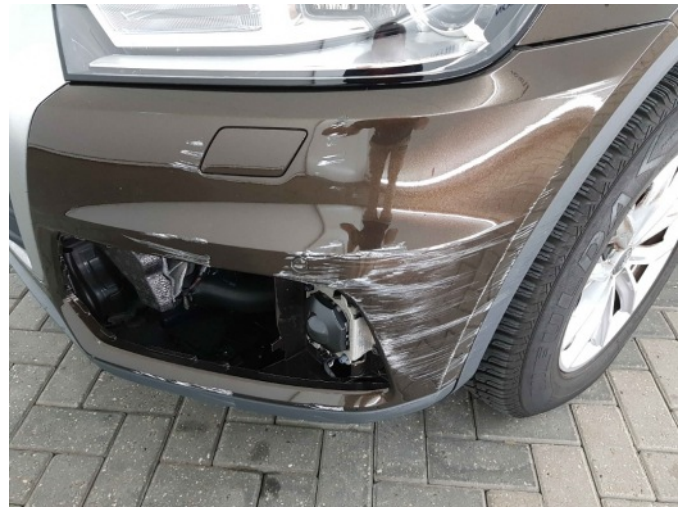
1. Voorbumper

Krassen

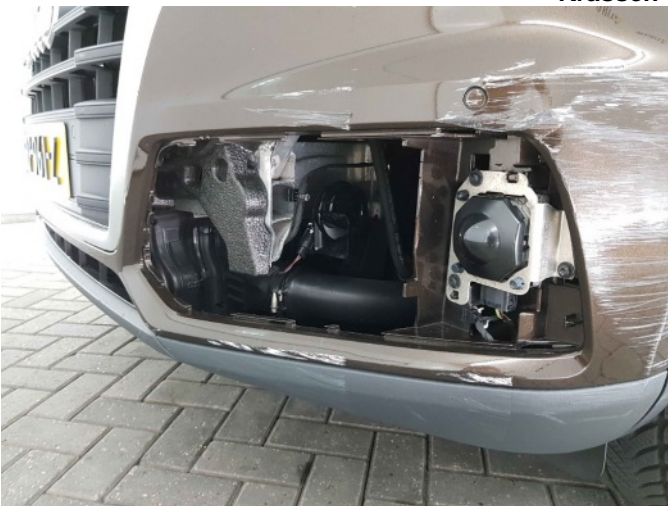
1. Voorbumper

Krassen

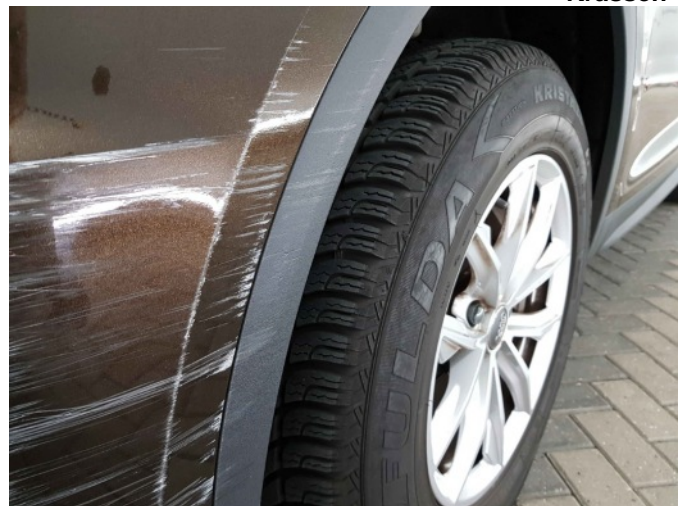
1. Voorbumper

Krassen

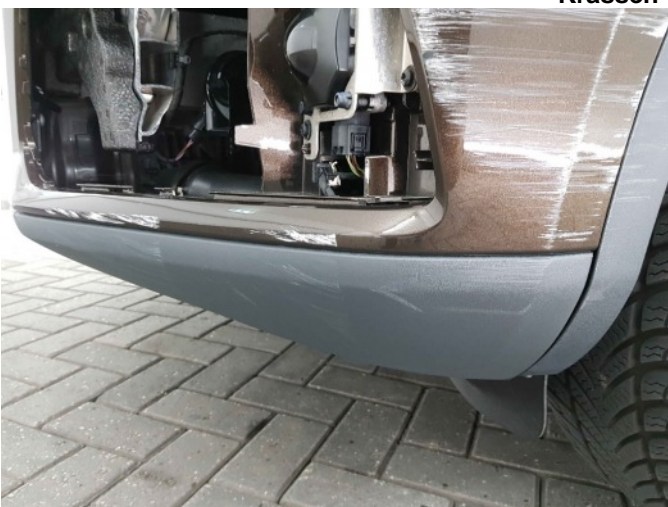
1. Voorbumper

Krassen

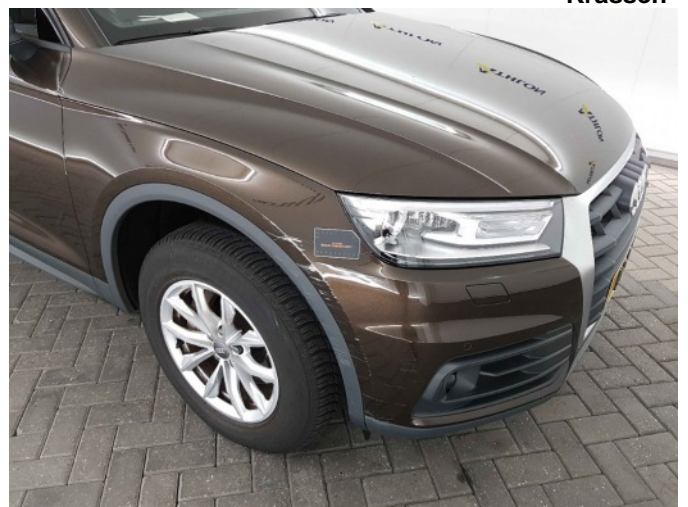
2. Voorbumper

Krassen

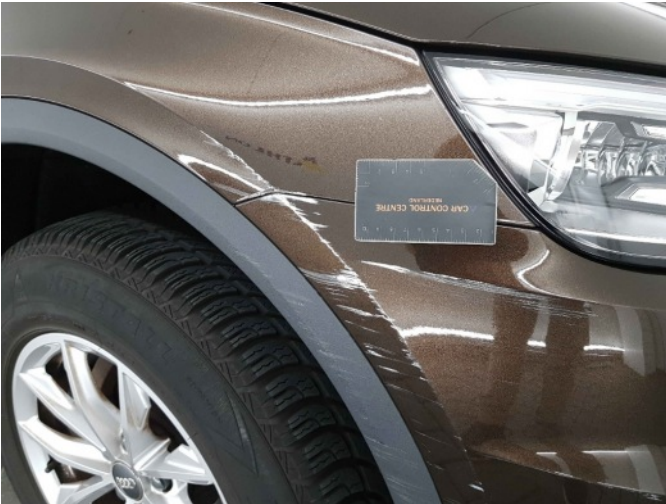
2. Voorbumper

Krassen

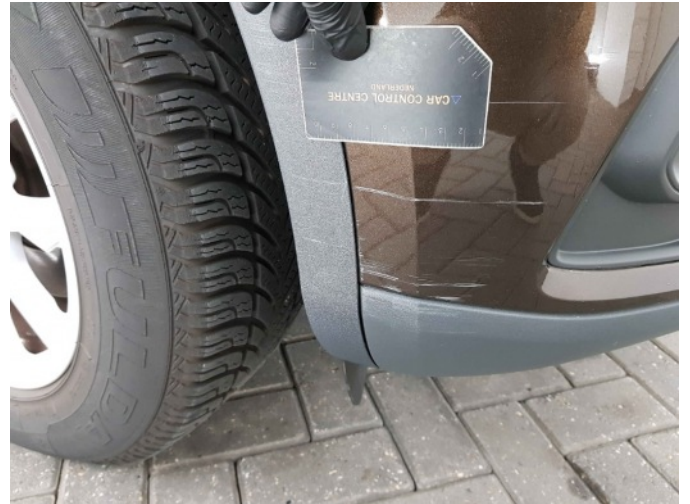
2. Voorbumper

Krassen

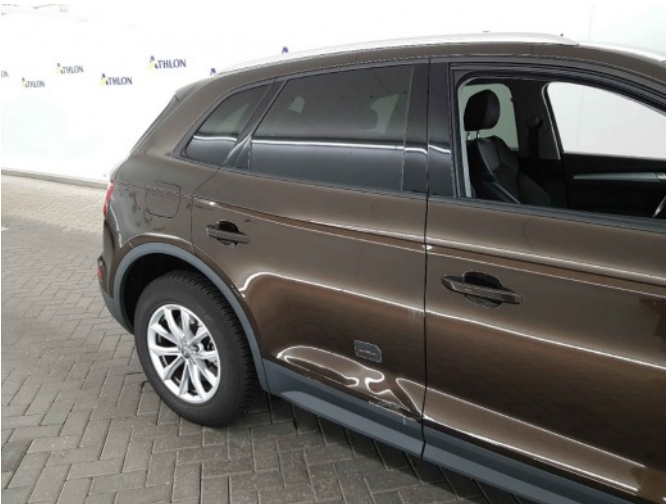
3. Portier achter - rechts

Gedeukt

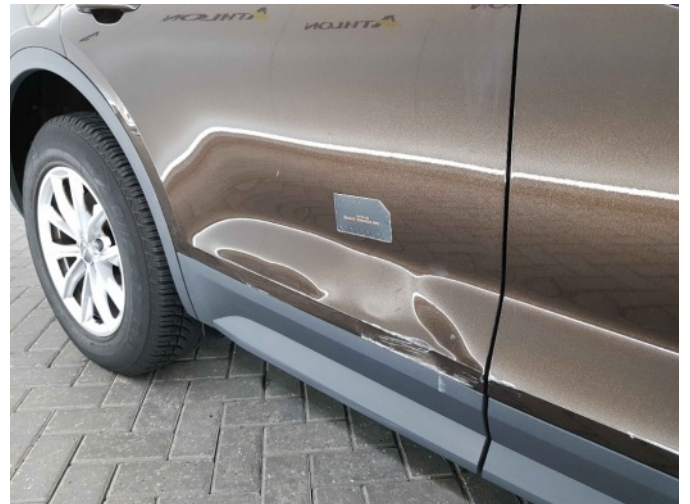
3. Portier achter - rechts

Gedeukt

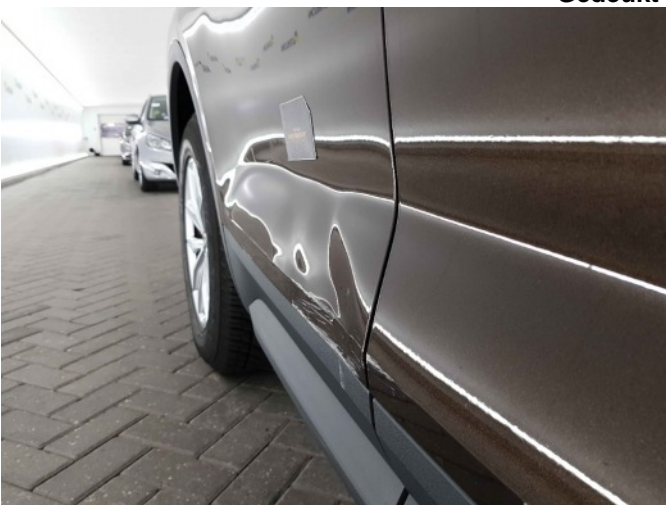
3. Portier achter - rechts

Gedeukt

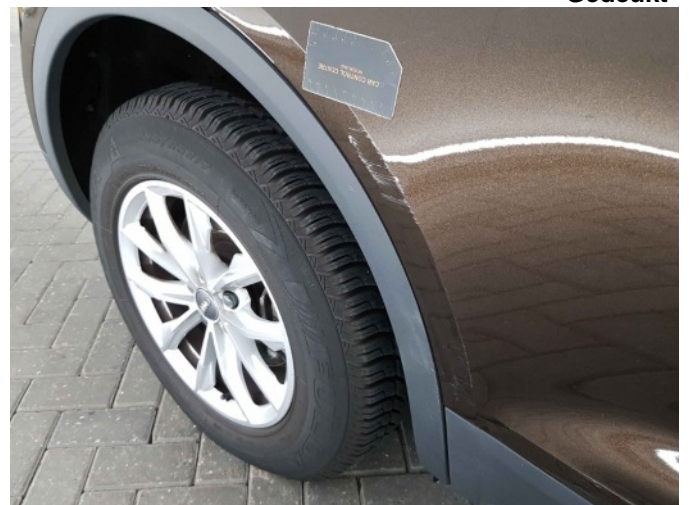
3. Portier achter - rechts

Gedeukt

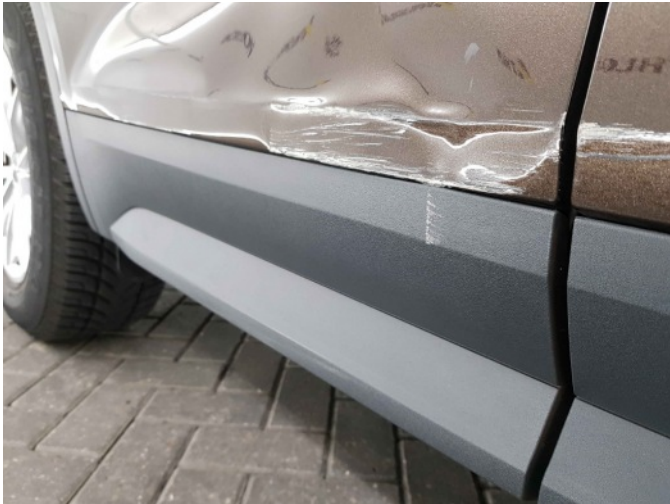
3. Portier achter - rechts

Gedeukt

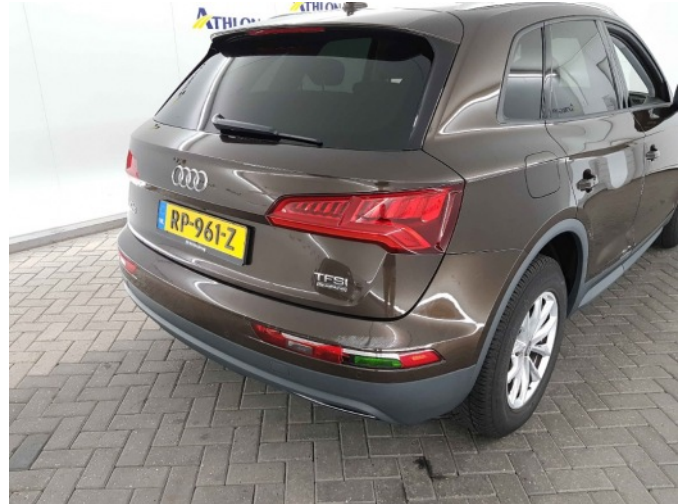
4. Achterbumper

Krassen

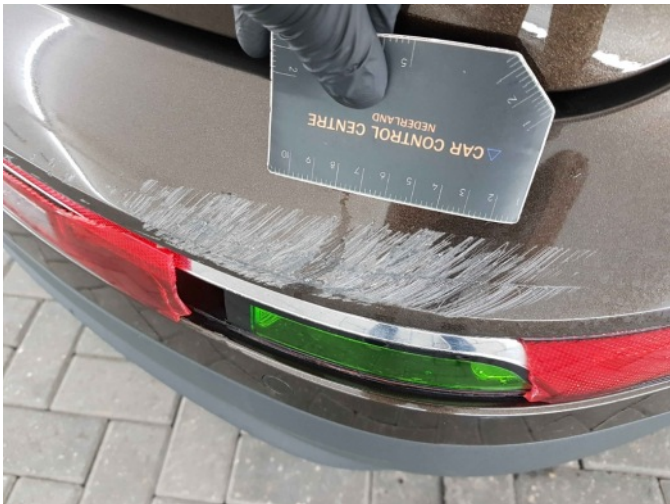
4. Achterbumper

Krassen

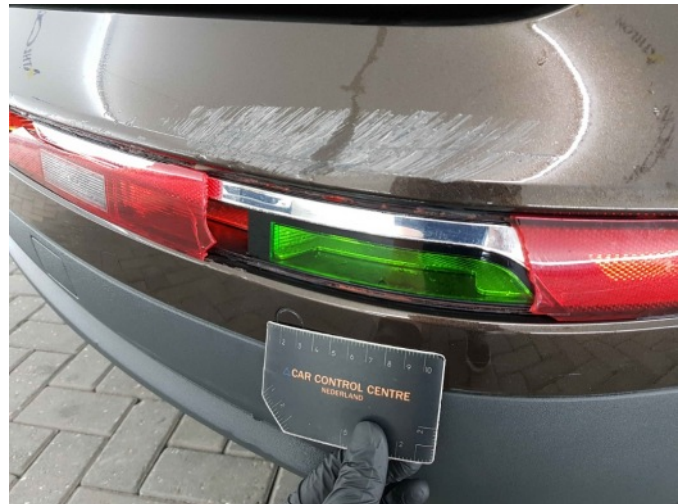
4. Achterbumper

Krassen

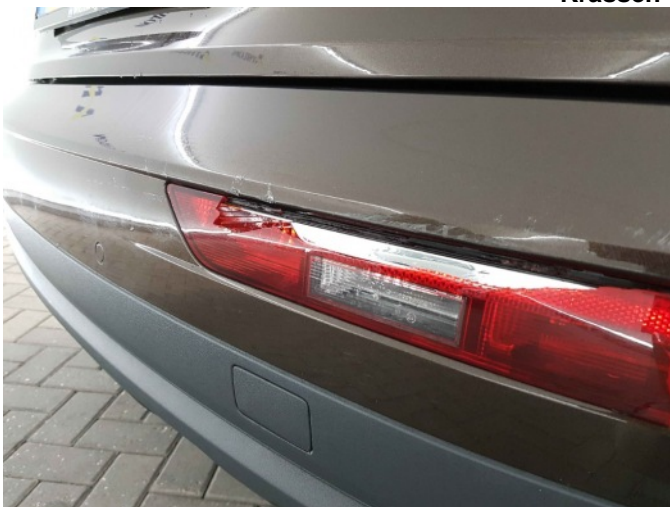
4. Achterbumper

Krassen

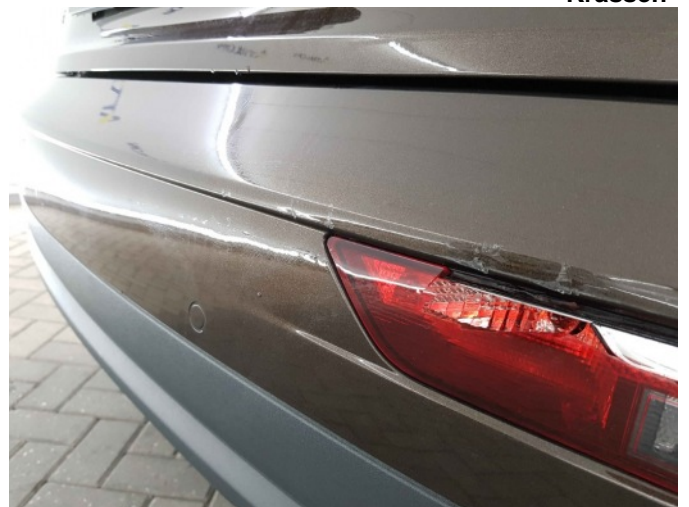
4. Achterbumper

Krassen

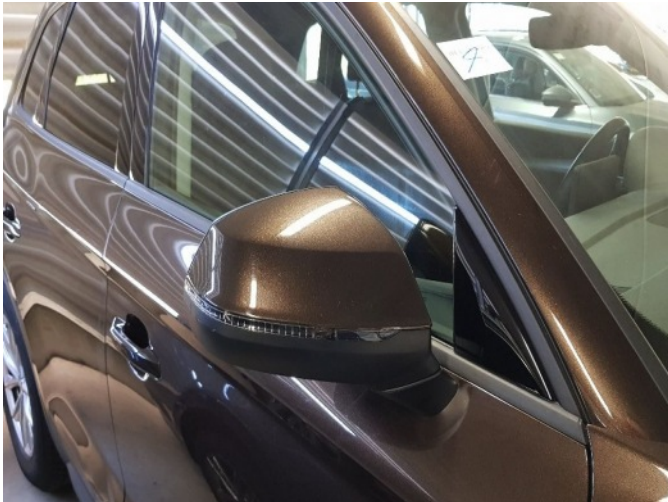
5. Buitenspiegel - rechts

Breuk / barst / scheur

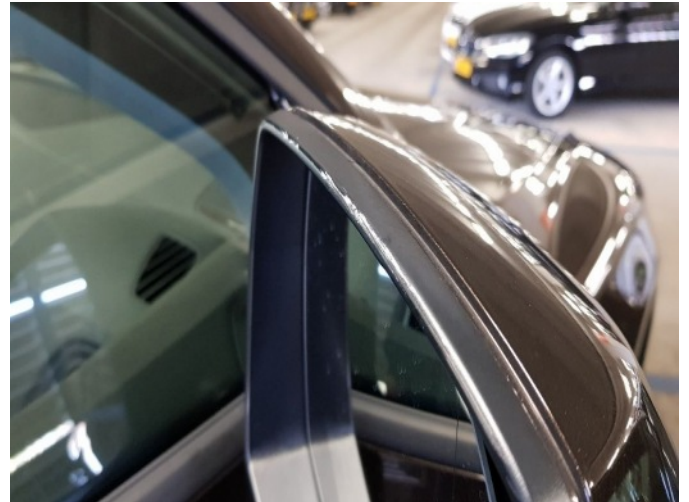
5. Buitenspiegel - rechts

Breuk / barst / scheur

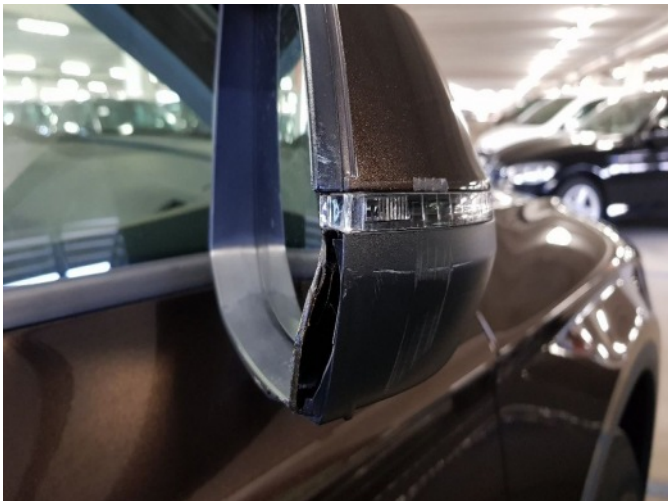
5. Buitenspiegel - rechts

Breuk / barst / scheur

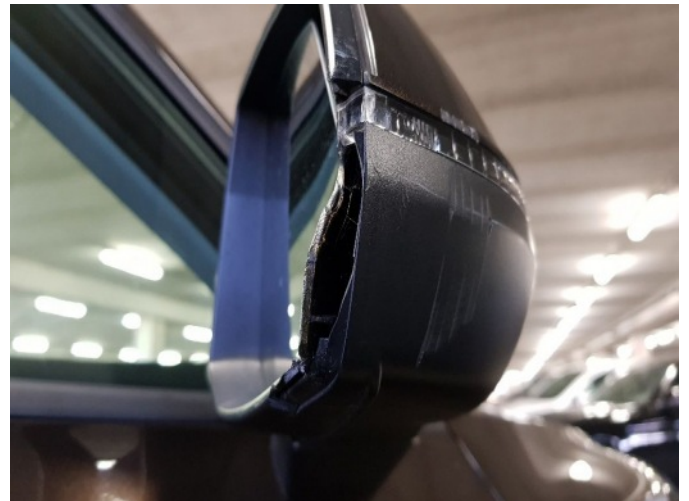
5. Buitenspiegel - rechts

Breuk / barst / scheur
