Rapport nummer: 0000000847685-NL170  
 Inspectie plaats: ALMERE  
 Bezichtigingdatum: 03.09.2021  
 Vlag : VZ-557-G

**Opel Vivaro GB;Bestelauto;Diesel;Manual;Off White**

Raming van de schade

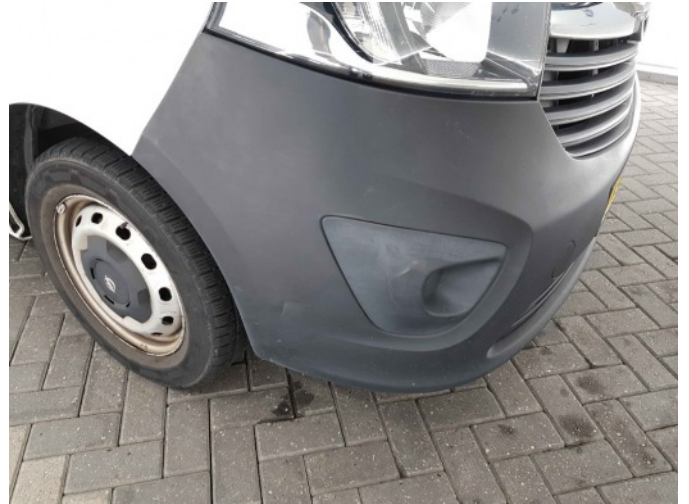
1. Voorbumper

**Deuk/Deuken**

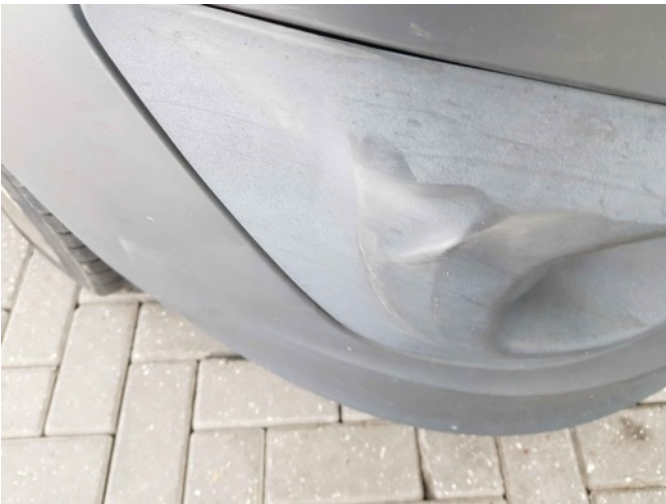
1. Voorbumper

**Deuk/Deuken**

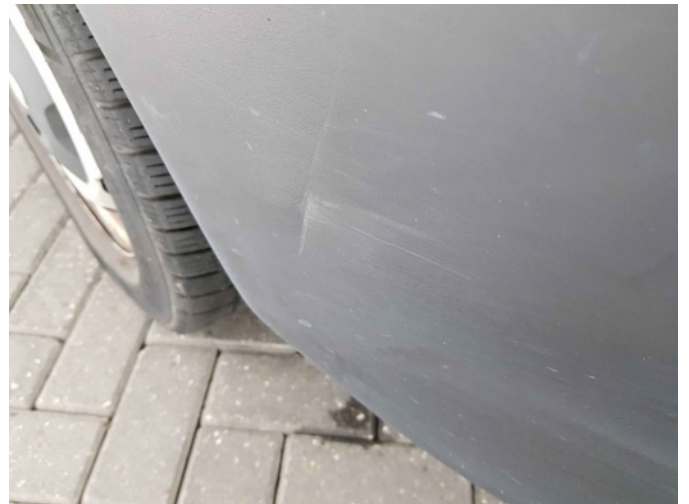
1. Voorbumper

**Deuk/Deuken**

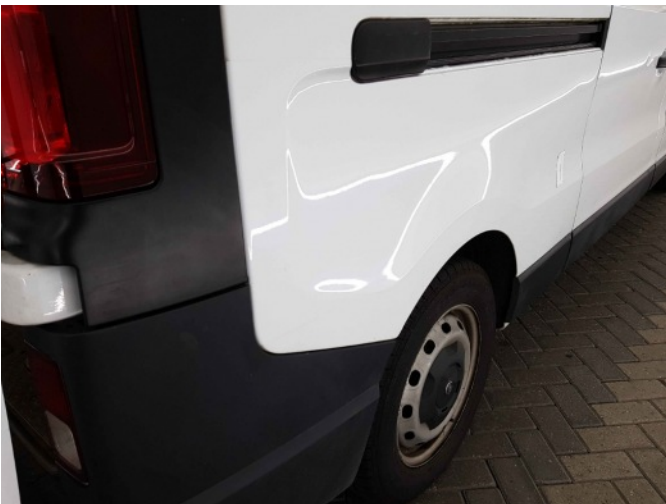
2. Zijwand - achter - rechts

**Deuk/Deuken**

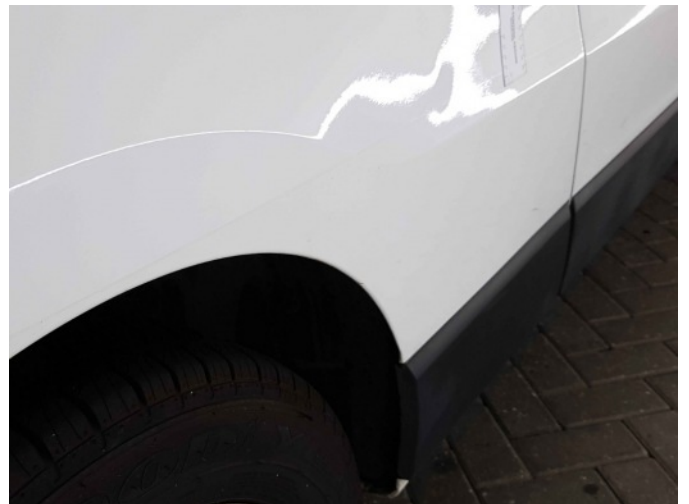
2. Zijwand - achter - rechts

**Deuk/Deuken**

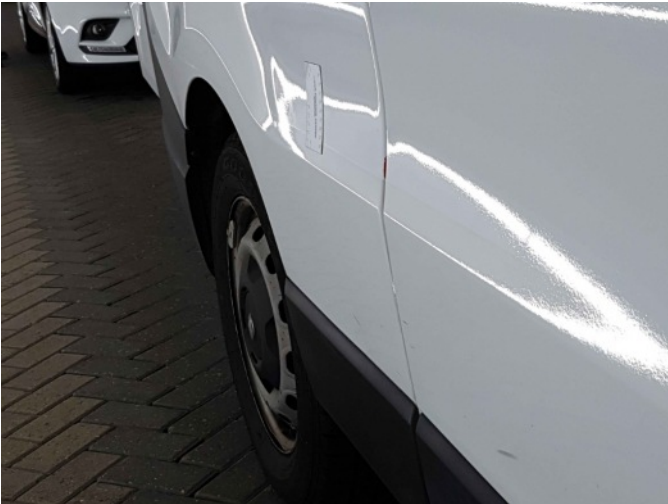
2. Zijwand - achter - rechts

**Deuk/Deuken**

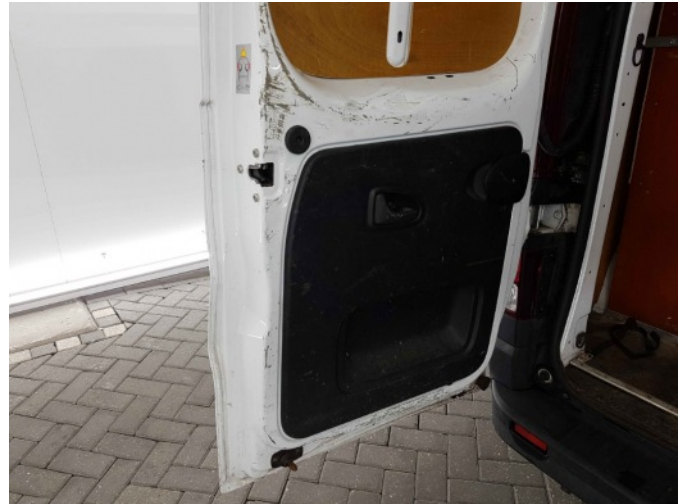
3. Achterklep

**Gebruikssporen**

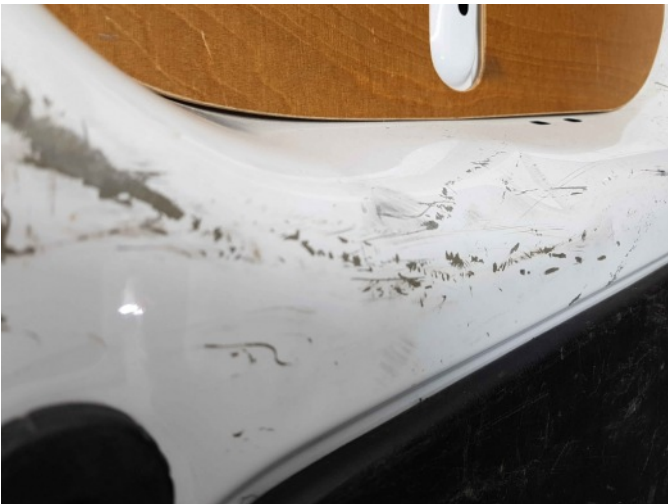
3. Achterklep

**Gebruikssporen**

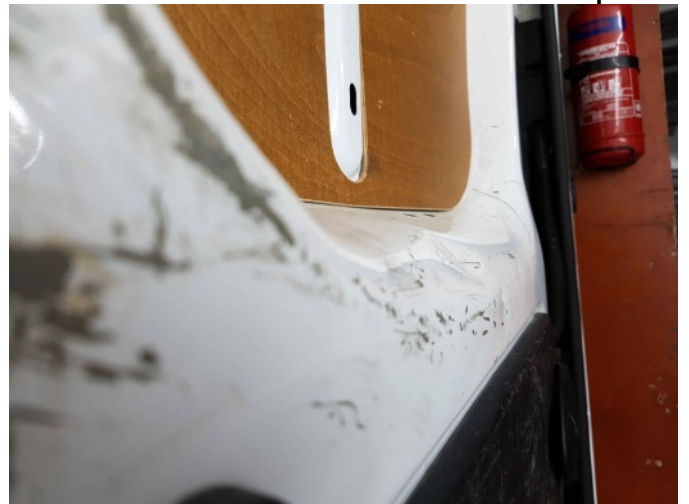
3. Achterklep

**Gebruikssporen**

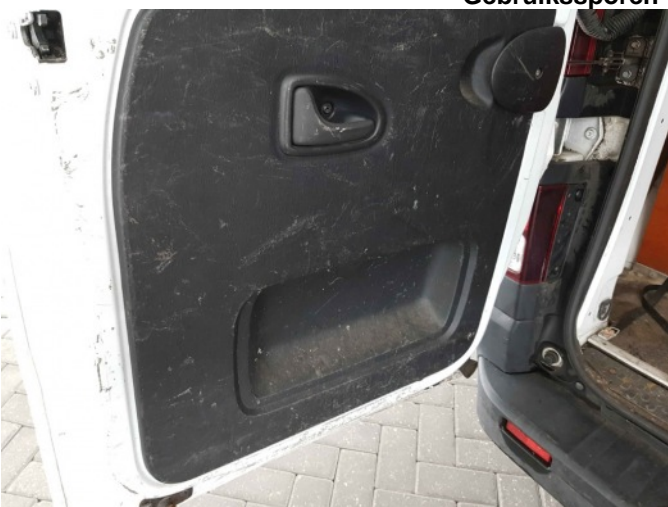
3. Achterklep

**Gebruikssporen**

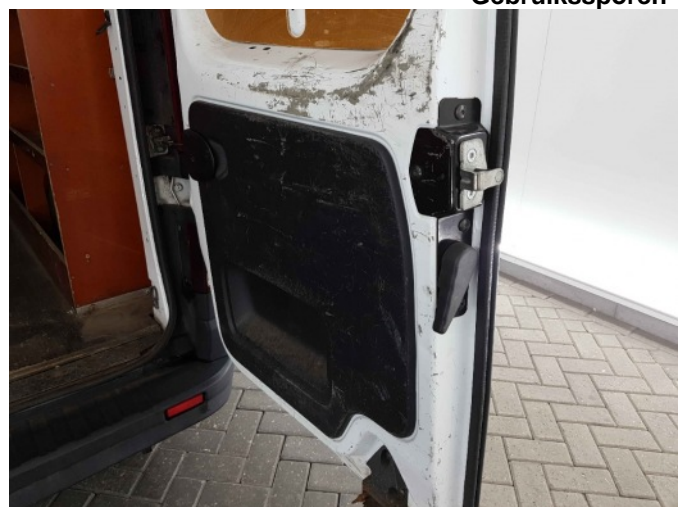
3. Achterklep

**Gebruikssporen**

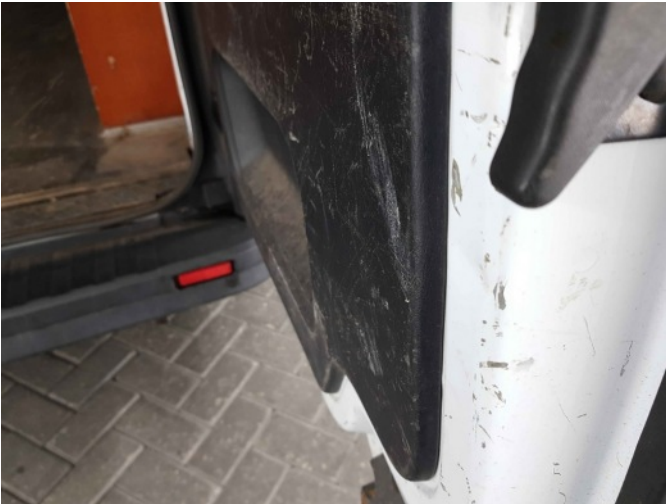
3. Achterklep

**Gebruikssporen**

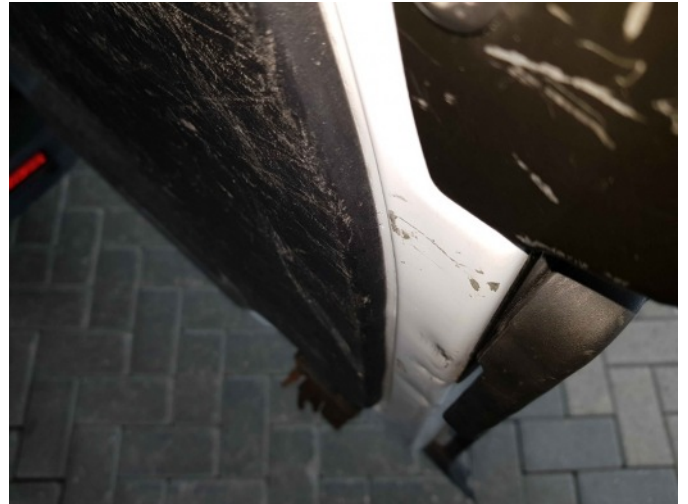
3. Achterklep

**Gebruikssporen**

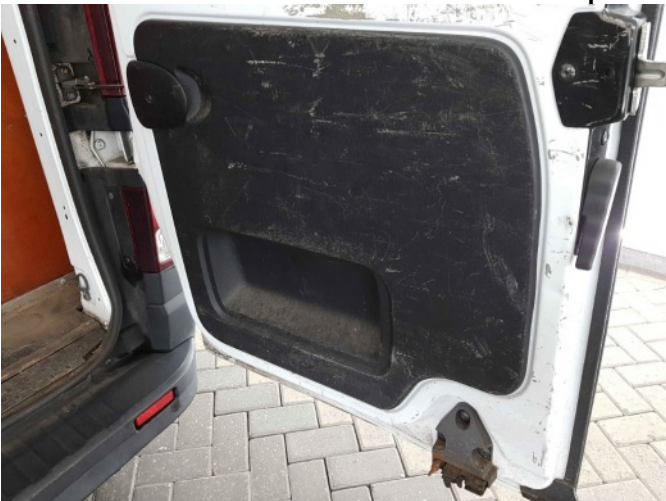
3. Achterklep

**Gebruikssporen**

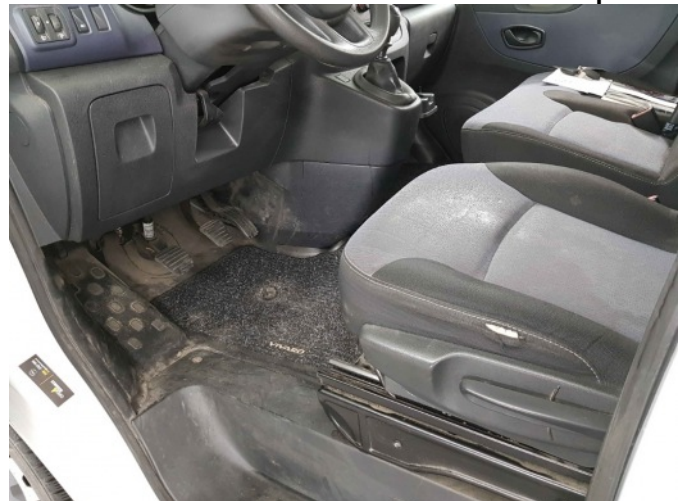
4. Binnenzijde interieur

**Beschadigd**

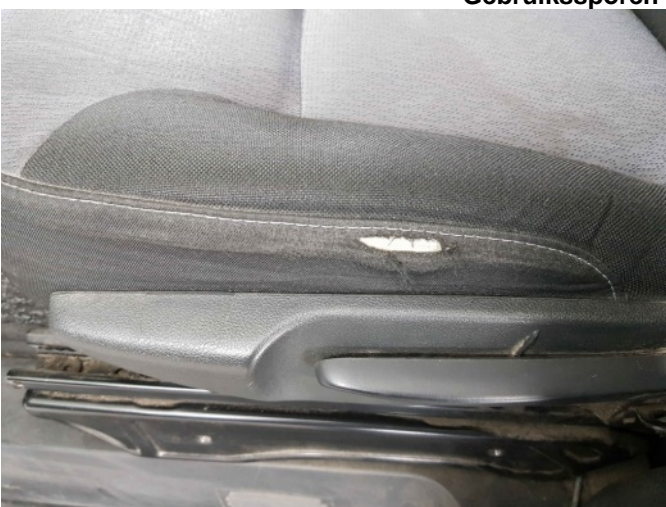
4. Binnenzijde interieur

**Beschadigd**

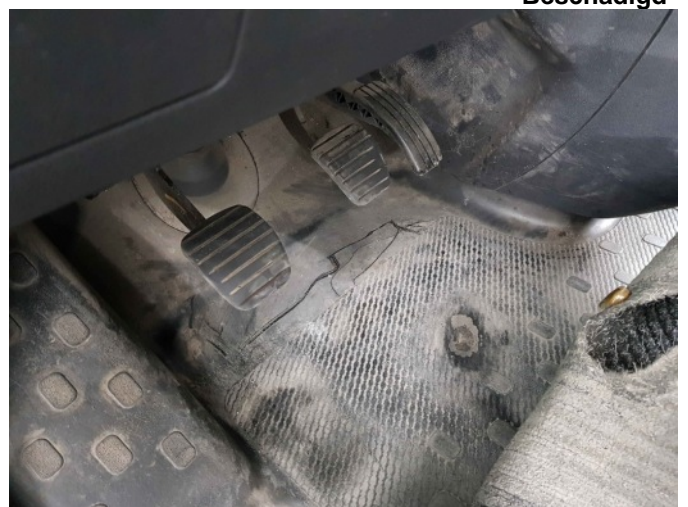
4. Binnenzijde interieur

**Beschadigd**

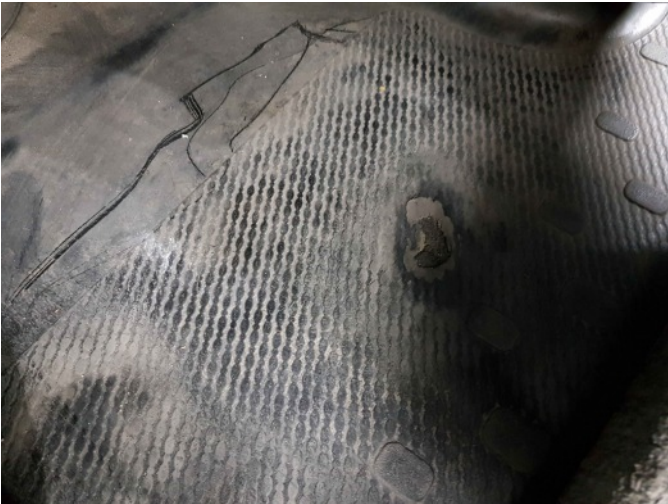
4. Binnenzijde interieur

**Beschadigd**

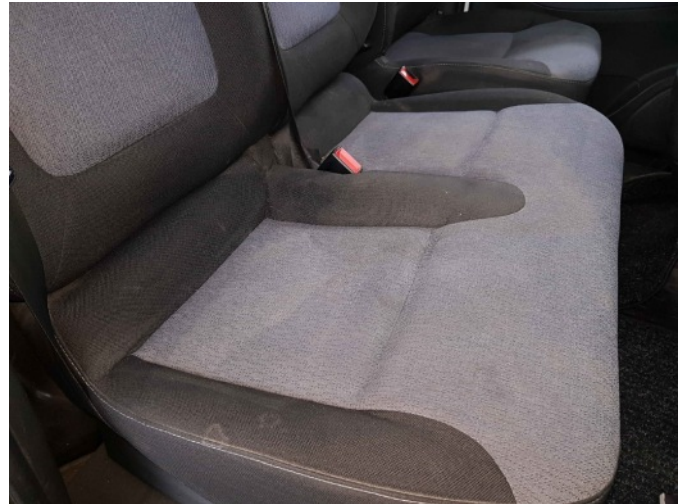
5. Diverse

**Gebruikssporen**

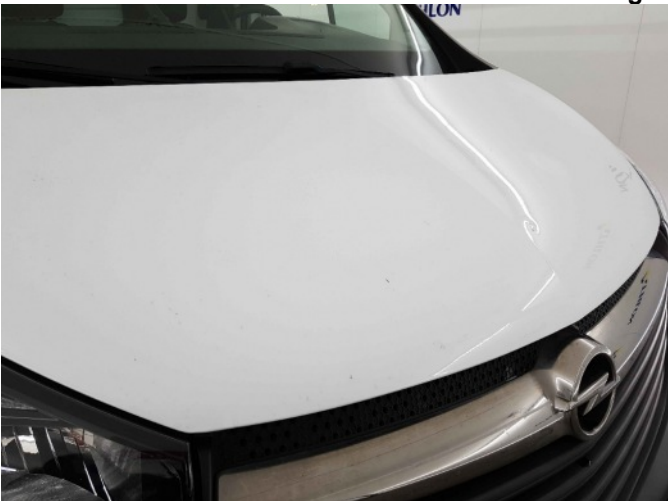
5. Diverse

**Gebruikssporen**

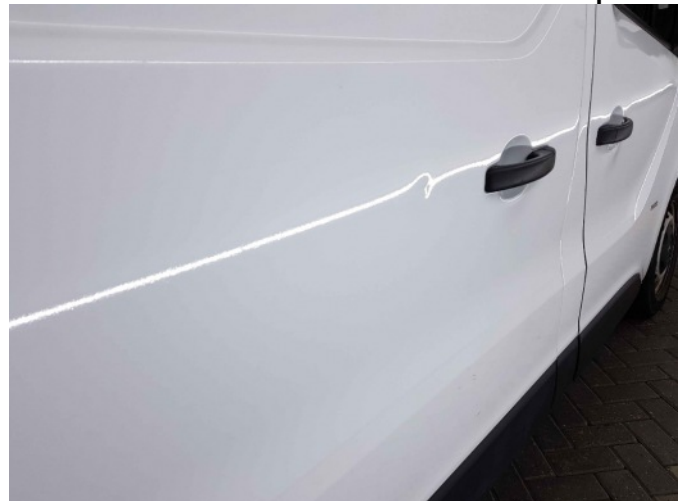
5. Diverse

**Gebruikssporen**
