## Klantenrapport

Rapport nummer: 0000000848954-NL253  
 Inspectie plaats: ALMERE  
 Bezichtigingdatum: 07.09.2021  
 Vlag : TD-890-P

#### Opel Astra Sports Tourer; Hatchback; Diesel; Manual; White

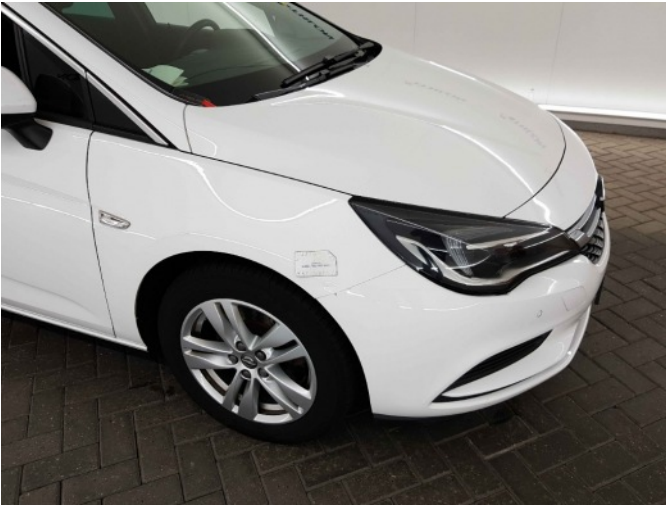
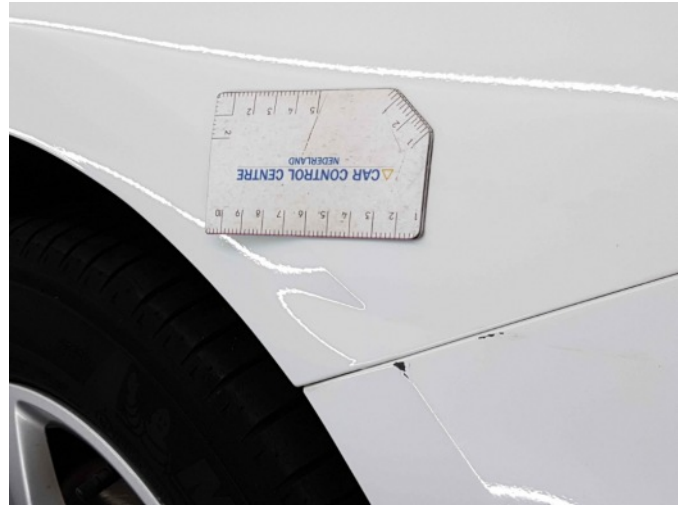
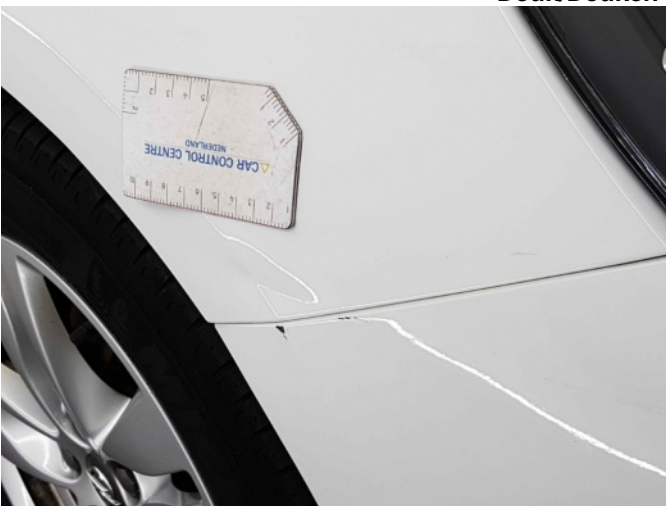
1. Spatbord voor- rechts

**Deuk/Deuken**

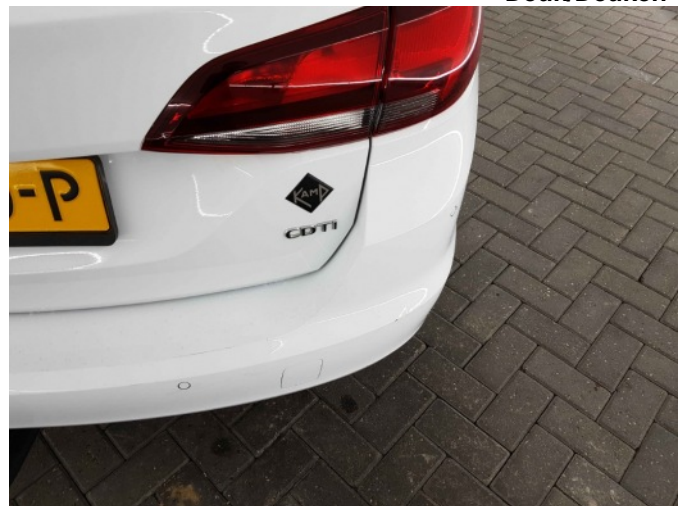
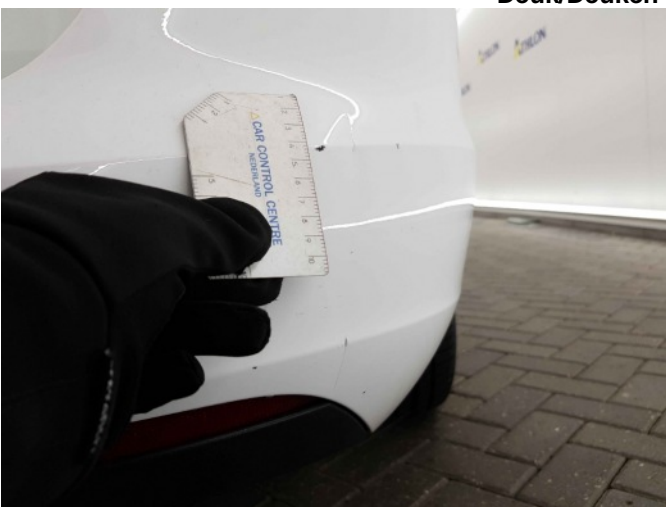
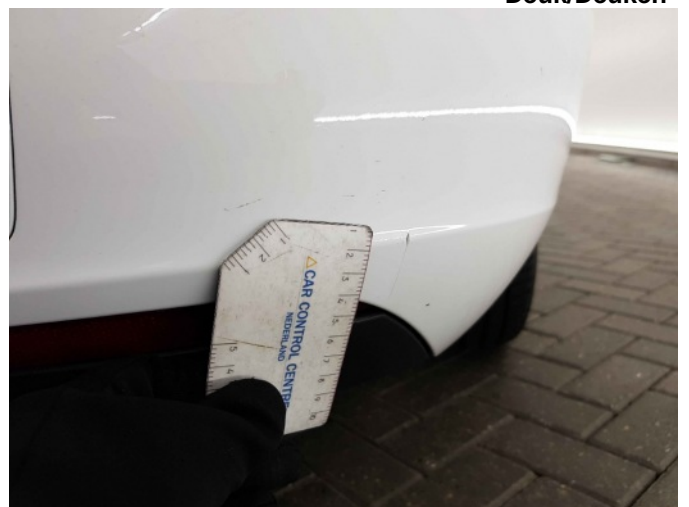
2. Achterbumper

**Deuk/Deuken**

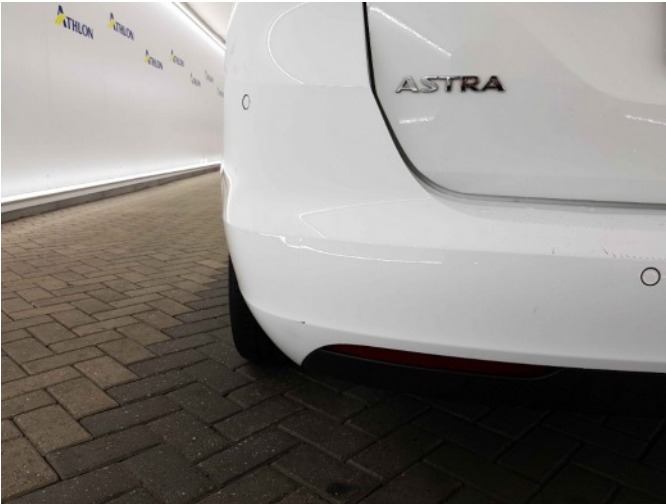
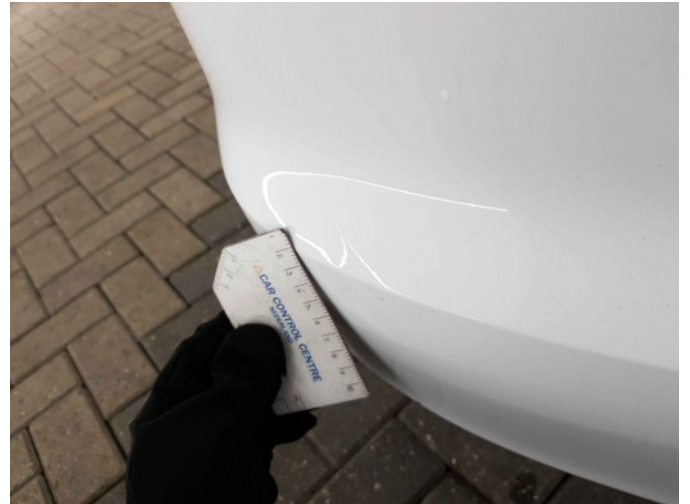
3. Achterbumper

Deuk/Deuken

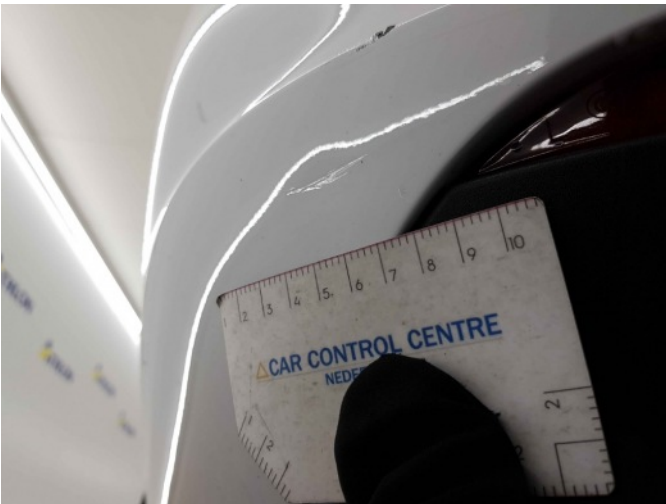
3. Achterbumper

Deuk/Deuken

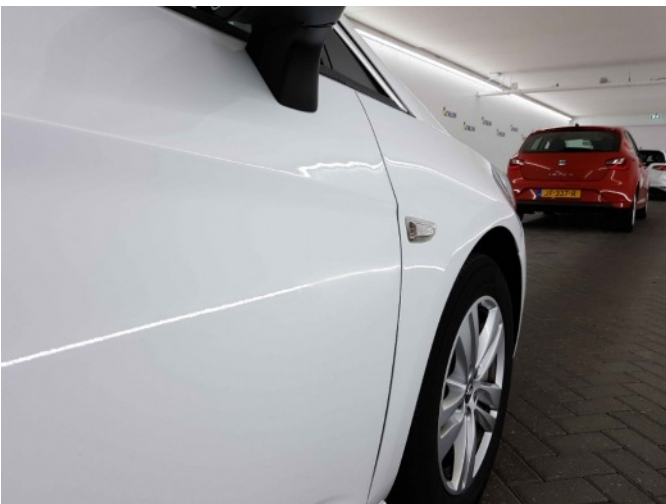
1. Diversen

**Gebruikssporen**

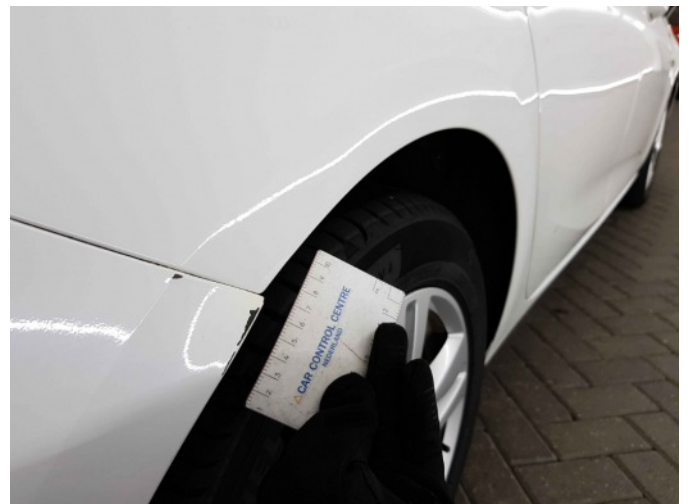
1. Diversen

Gebruikssporen
